Gutachten zur Wertermittlung

Hersteller:	Mercedes-Benz
Typ:	976.X6 Atego 1329AF
Fahrzeugart/Aufbau:	SO.KFZ Feuerwehr / Löschfahrzeug HLF20/16
Aufbauhersteller:	Schlingmann
Aufbaunummer:	9350
amtl. Kennzeichen:	NRW 8-130
Fahrzeugidentnummer:	WDB9763641L597008
Erstzulassungsdatum:	04.07.2012
Leistung [kW]:	210
Hubraum [cm ³]:	6374
Antriebsart:	Diesel
Getriebe:	Automatikgetriebe
nächste HU/SP/UVV	03/2024 / 03/2025
Anzahl Achsen / davon angetrieben:	2/2
abgelesener Kilometerstand:	19725
Hersteller Feuerlöschkreiselpumpe:	Schlingmann FPN 10-2000
Betriebsstunden	144,83 (Feuerlöschkreiselpumpe)
Leermasse / zul. Gesamtmasse [kg]:	9560 / 14500
Sitzplätze	9
Türen	4
Farbe	RAL 3000 Feuerrot
Maße aus Zulassungsbescheinigung L/B/H [mm]	7650-8450 (max. mit Haspel) / 2500 / 3350

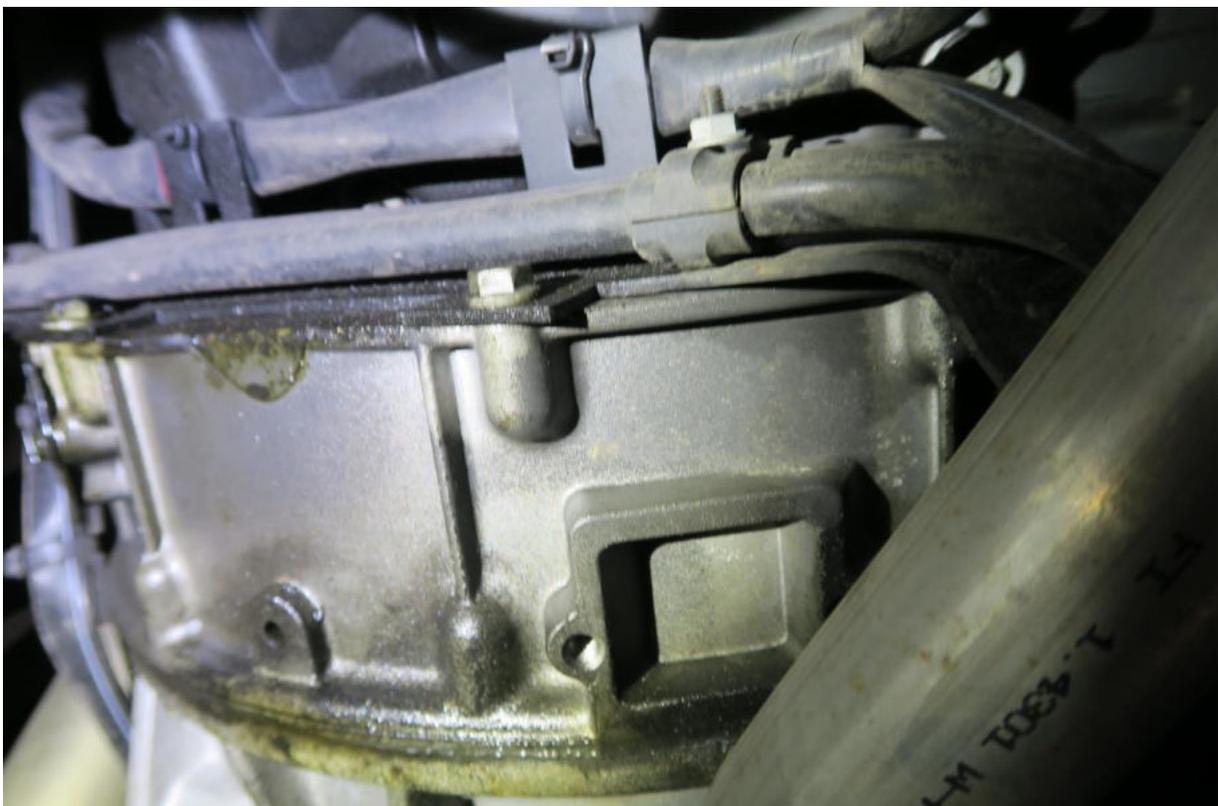
- Motor leicht ölfleucht
- Mannschaftsraumkabine mehrere Lackschäden und Kratzer
- Geräteraum Aufbau mehrere Lackschäden und Kratzer
- Heckwand GR mehrere Lackschäden und Kratzer
- Blinkleuchte Trittstufe leicht beschädigt
- Dachgalerie Lackschäden und Kratzer

Foto 36: Ansicht Fahrzeugunterboden, Motor leicht ölfeucht

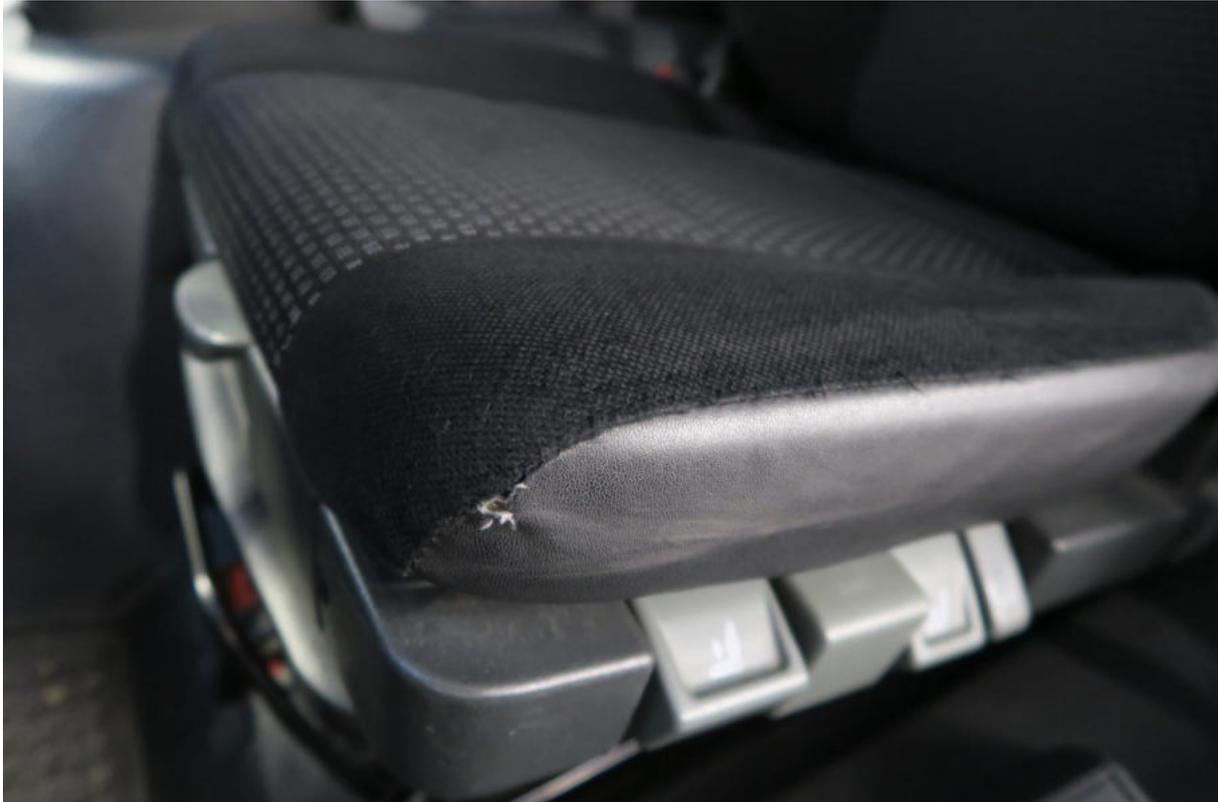
- kleinere Lackbeschädigungen sowie Kratzer im Innenraum
- Fahrersitz beginnender Verschleiß
- Hologramme am Fahrzeug durch vorige Beklebung

Foto 37: Naht Fahrersitz leicht beschädigt

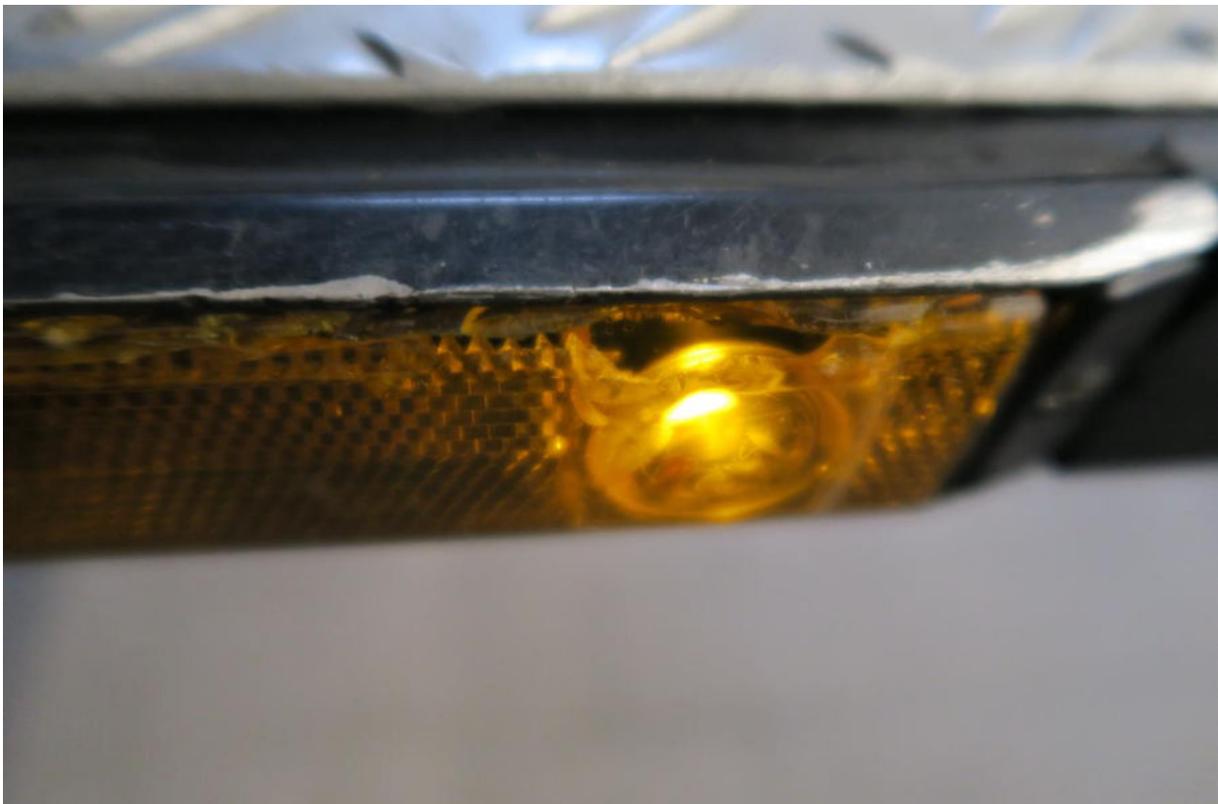
Foto 38: Blinkleuchte Trittstufe leicht beschädigt

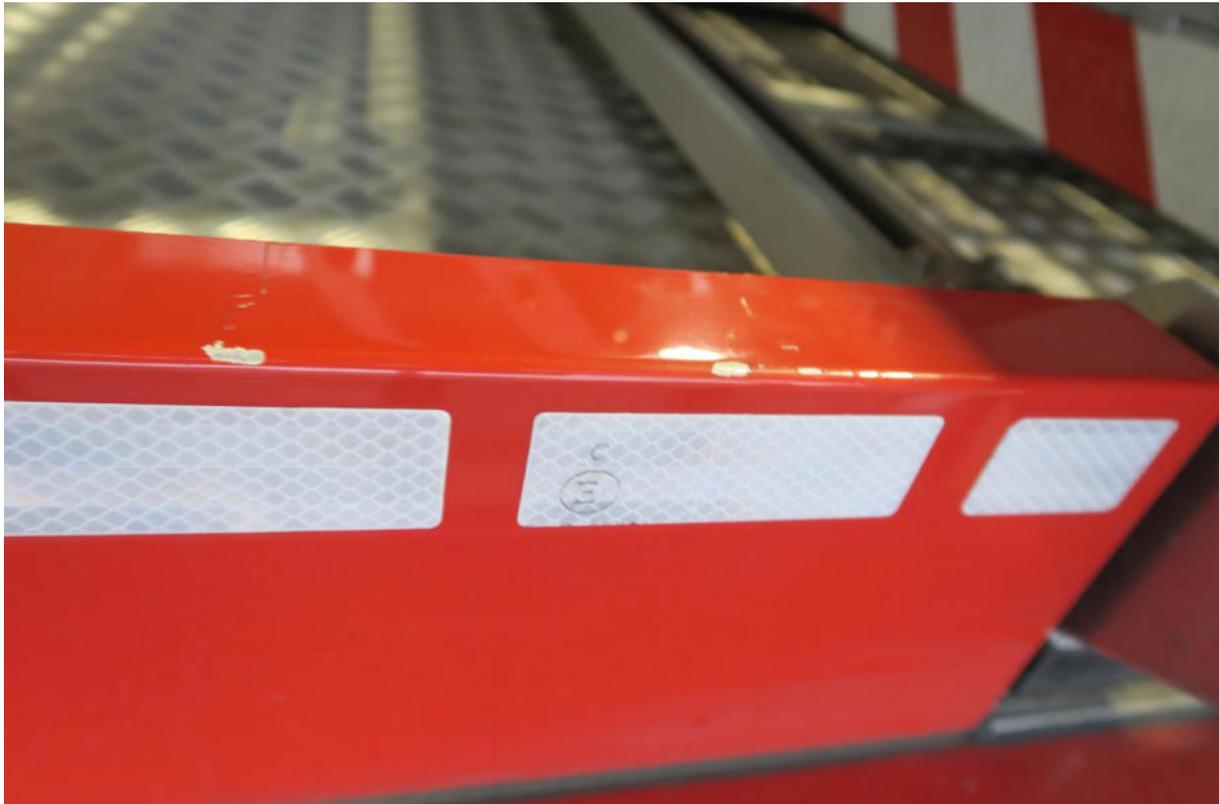
Foto 39: Lackschäden Dachgalerie GR

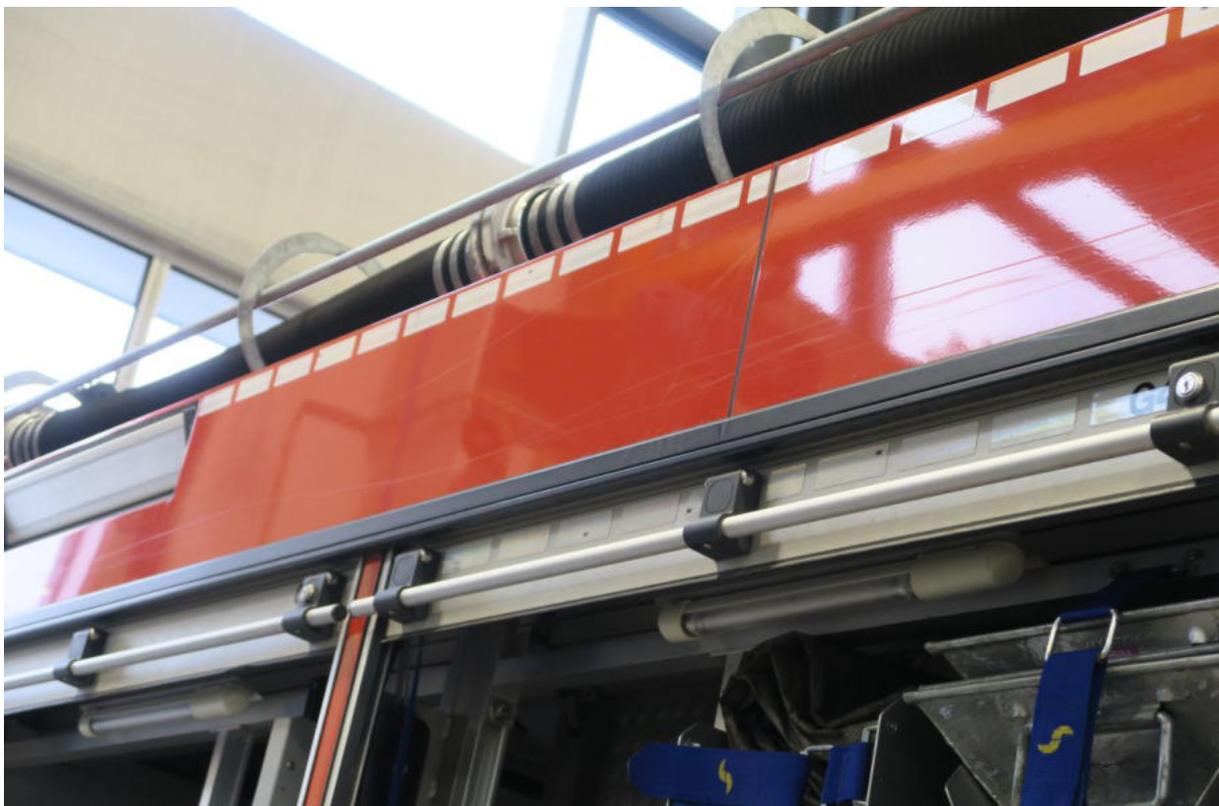
Foto 40: Oberflächliche Kratzer Dachgalerie rechte Fahrzeugseite

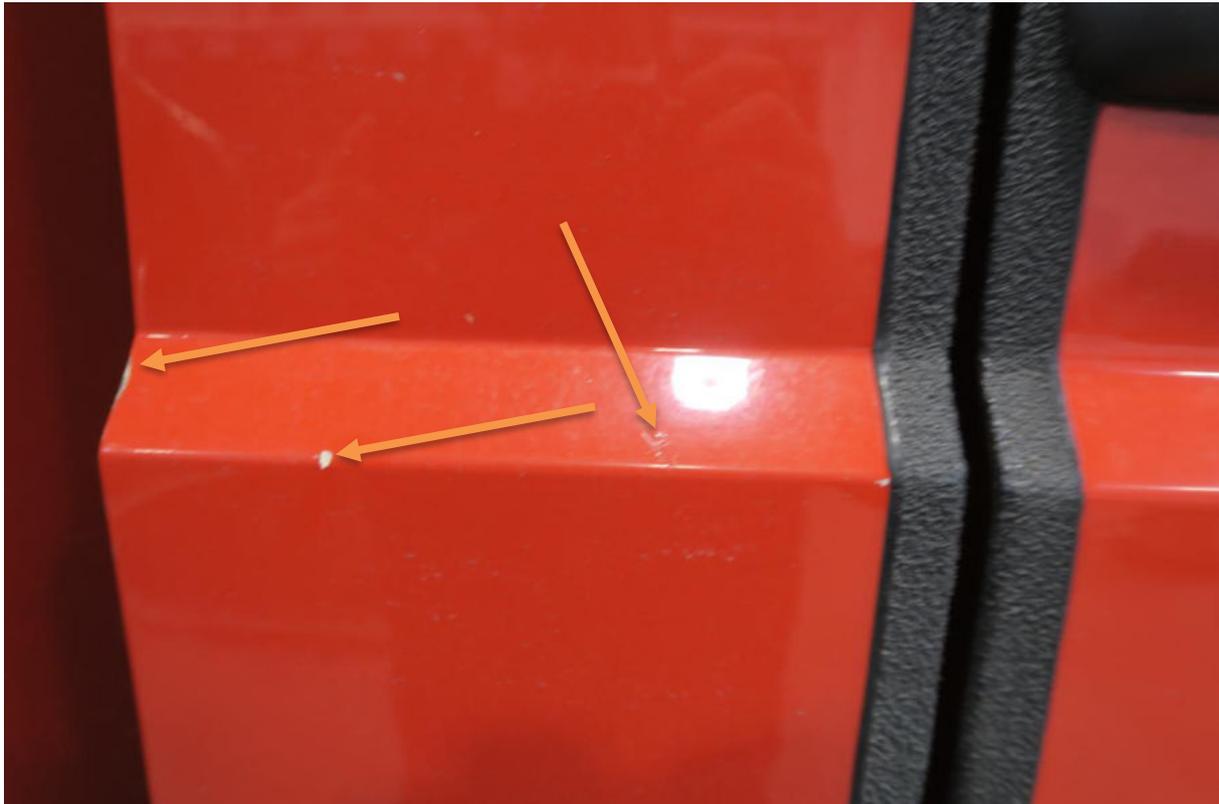
Foto 41: Lackschäden MR Kabine rechts (tlw. überlackiert)

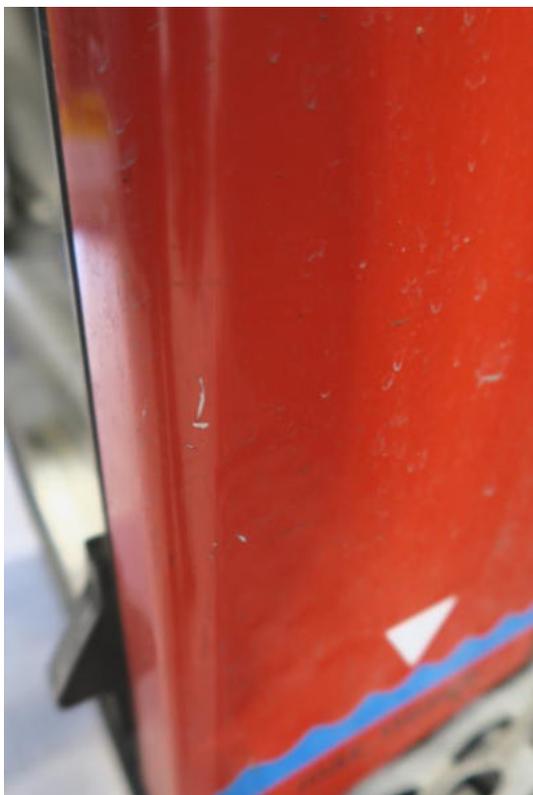
Foto 42: Lackschäden und Kratzer Geräteraum Aufbau

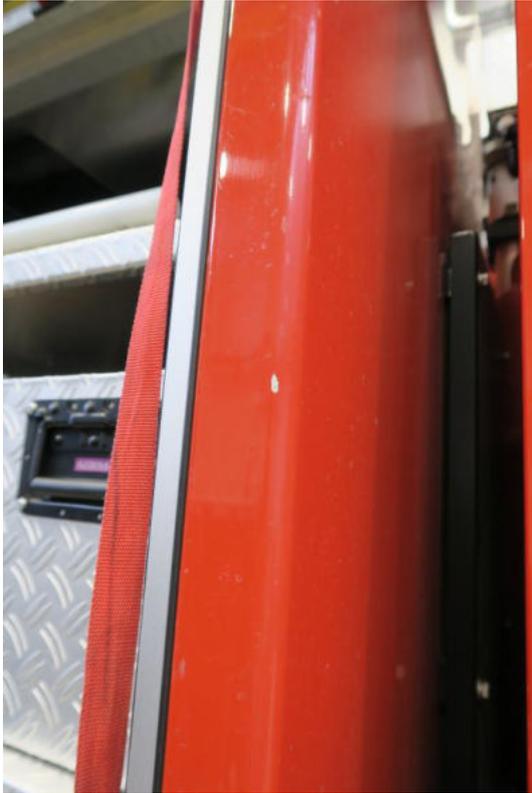
Foto 43: Lackschaden Geräteraum Aufbau

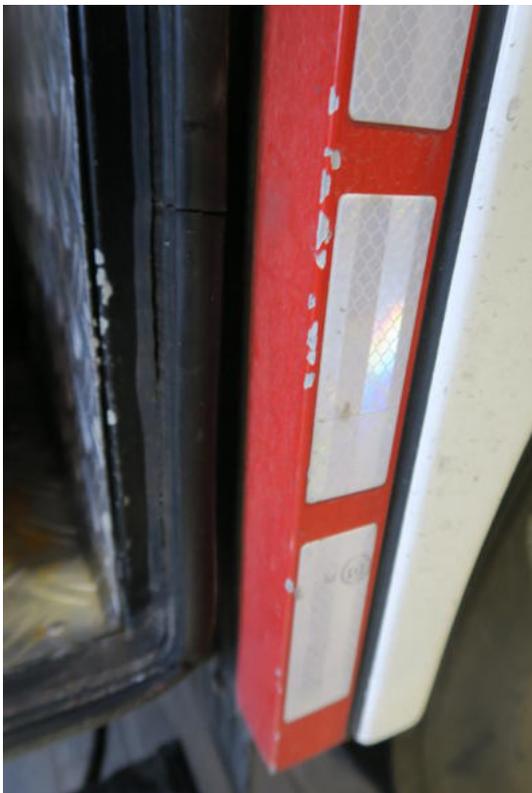
Foto 44: Lackschäden Geräteraum Aufbau

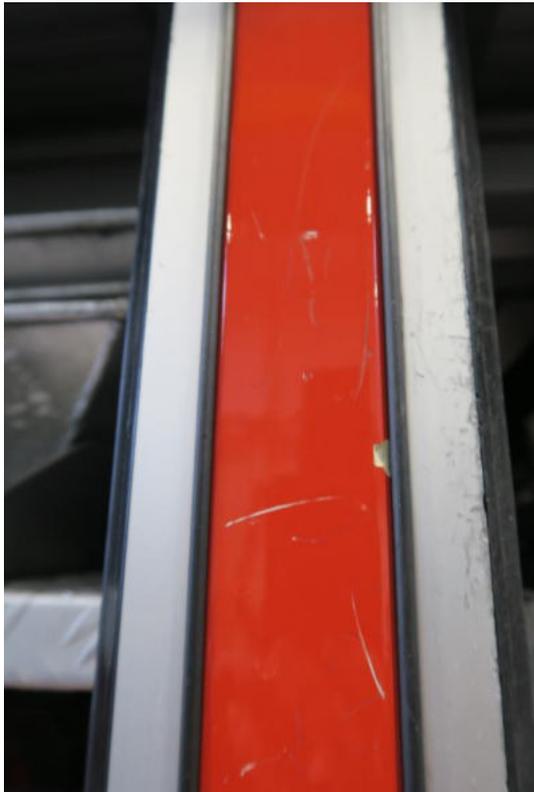
Foto 45: Lackschäden und Kratzer Geräteraum Aufbau

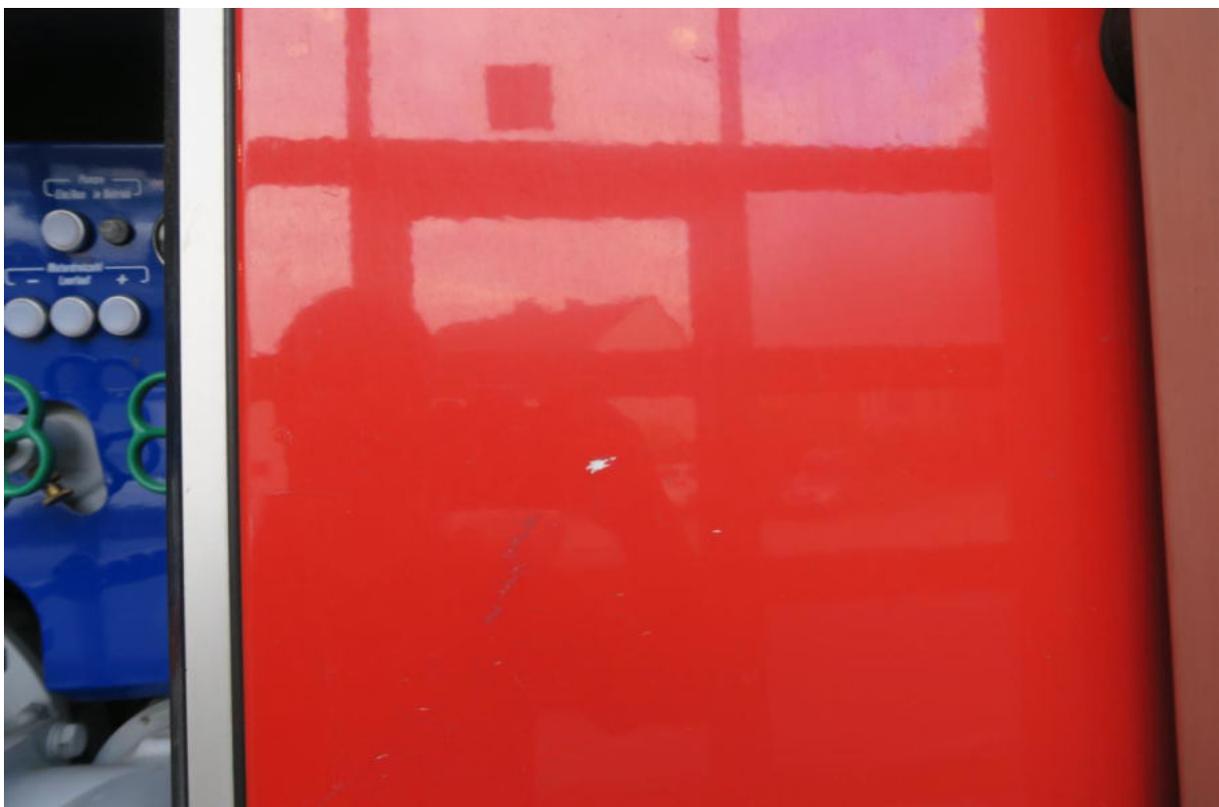
Foto 46: Lackschaden Heckwand

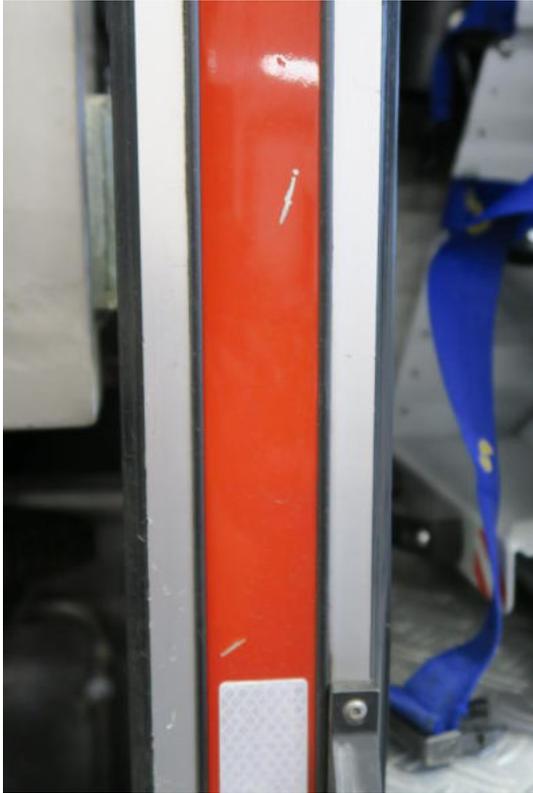
Foto 47: Lackschäden Geräteraumaufbau

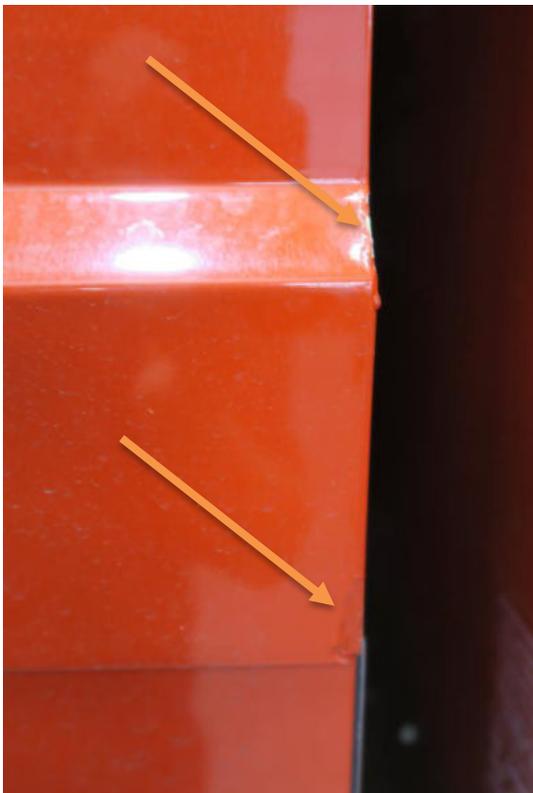
Foto 48: Lackschäden MR-Kabine (tlw. überlackiert)

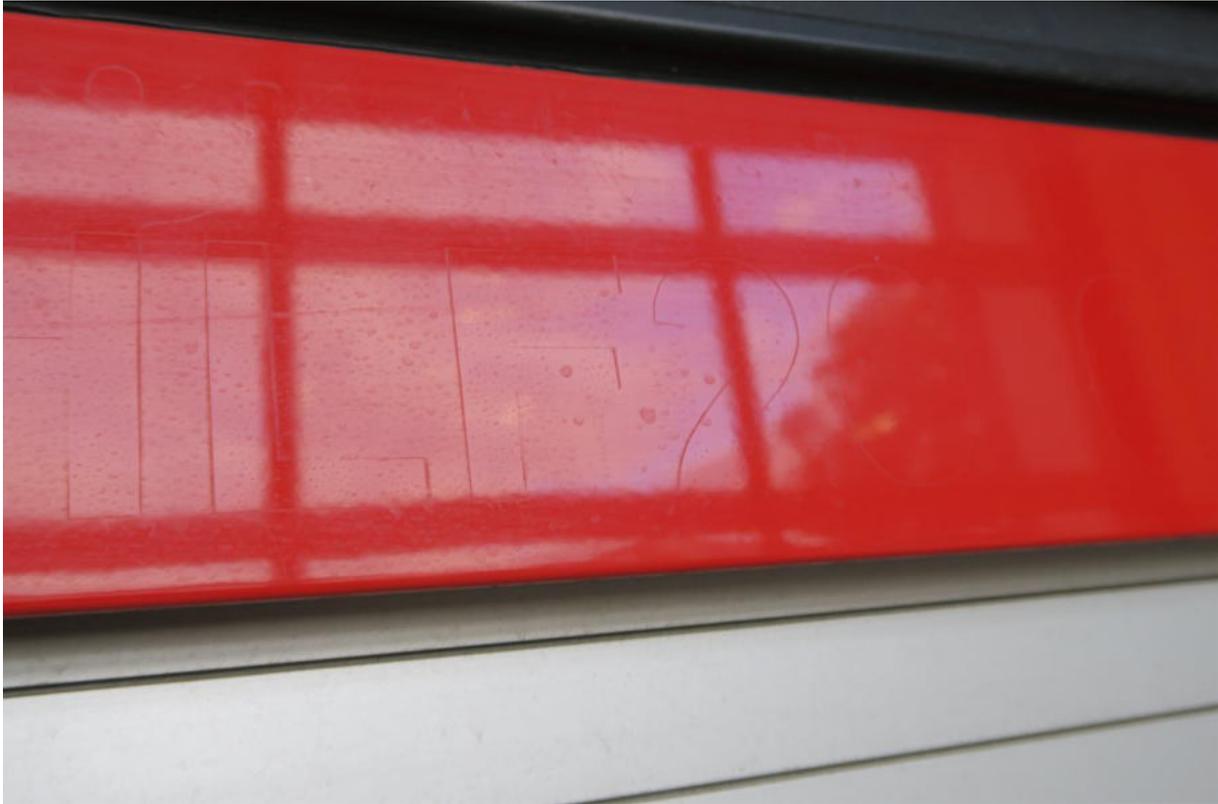
Foto 49: Hologramme durch Beklebung

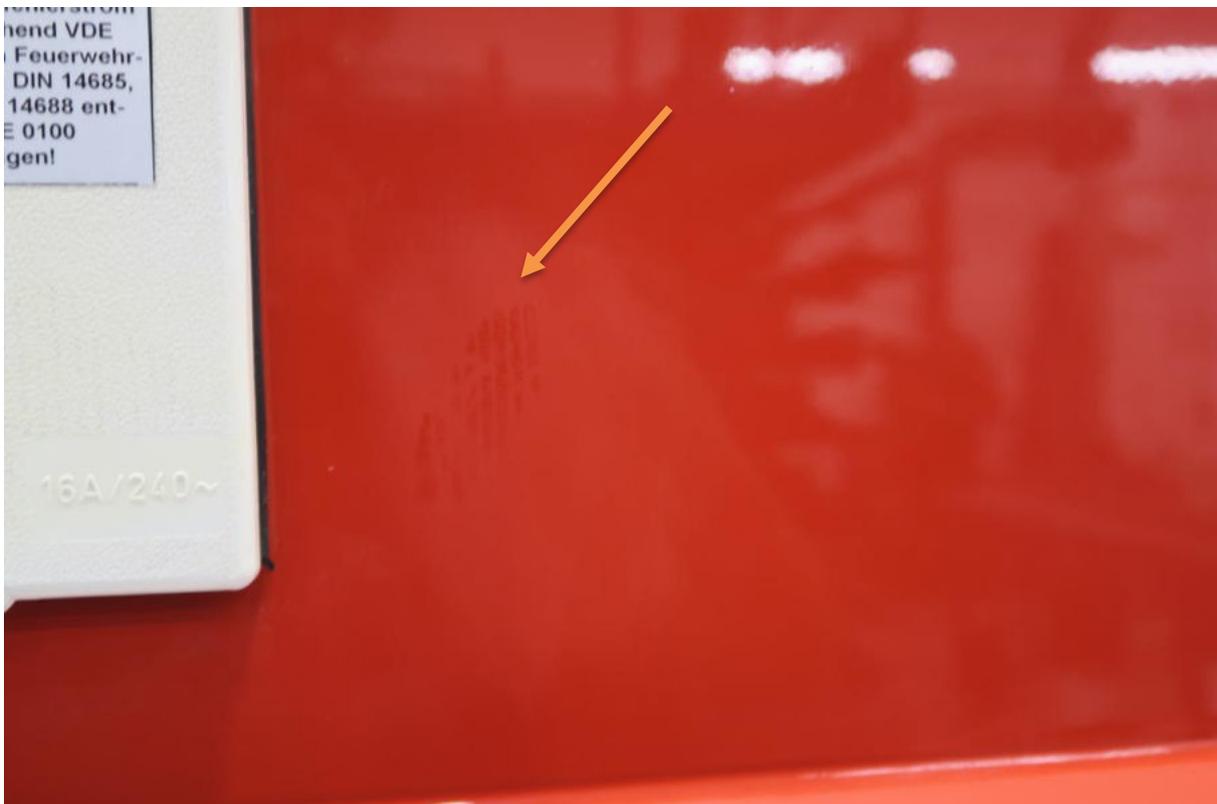
Foto 50: Schleifrückstände MR Kabine im Bereich der Einspeisedose 230V
