Gutachten zur Wertermittlung

Hersteller:	Mercedes-Benz
Typ:	976.X6 Atego 1329AF
Fahrzeugart/Aufbau:	SO.KFZ Feuerwehr / Löschfahrzeug HLF20/16
Aufbauhersteller:	Schlingmann
Aufbaunummer:	9354
amtl. Kennzeichen:	NRW 8-131
Fahrzeugidentnummer:	WDB9763641L598506
Erstzulassungsdatum:	04.07.2012
Leistung [kW]:	210
Hubraum [cm³]:	6374
Antriebsart:	Diesel
Getriebe:	Automatikgetriebe
nächste HU/SP/UUV	06/2024 / 06/2025
Anzahl Achsen / davon angetrieben:	2/2
abgelesener Kilometerstand:	18763
Hersteller Feuerlöschkreiselpumpe:	Schlingmann FPN 10-2000
Betriebsstunden	119,24 (Feuerlöschkreiselpumpe)
Leermasse / zul. Gesamtmasse [kg]:	9560 / 14500
Sitzplätze	9
Türen	4
Farbe	RAL 3000 Feuerrot
Maße aus Zulassungsbescheinigung L/B/H [mm]	7650-8450 (max. mit Haspel) / 2500 / 3350

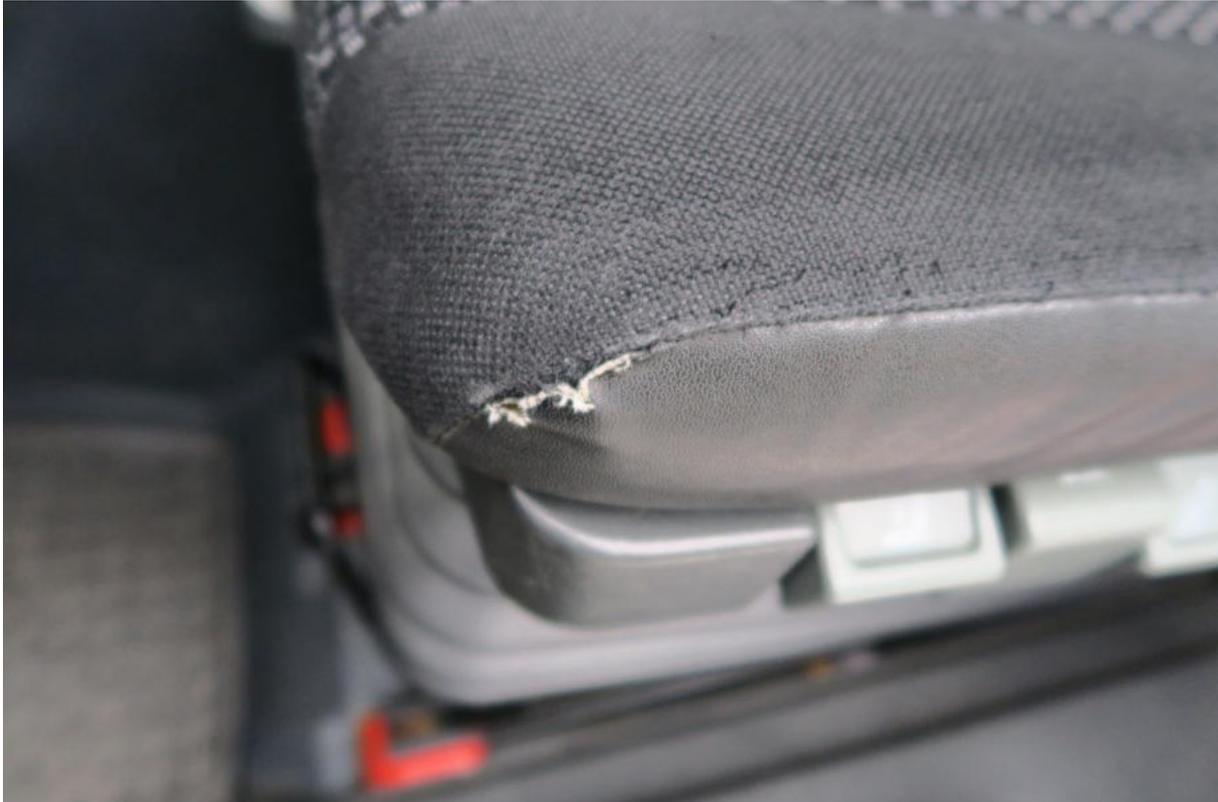
- kleinere Lackbeschädigungen sowie Kratzer im Innenraum
- Fahrzeug ist von innen verschmutzt
- Fahrersitz beginnender Verschleiß
- Hologramme am Fahrzeug durch vorige Beklebung

Foto 37: Naht Fahrersitz leicht beschädigt

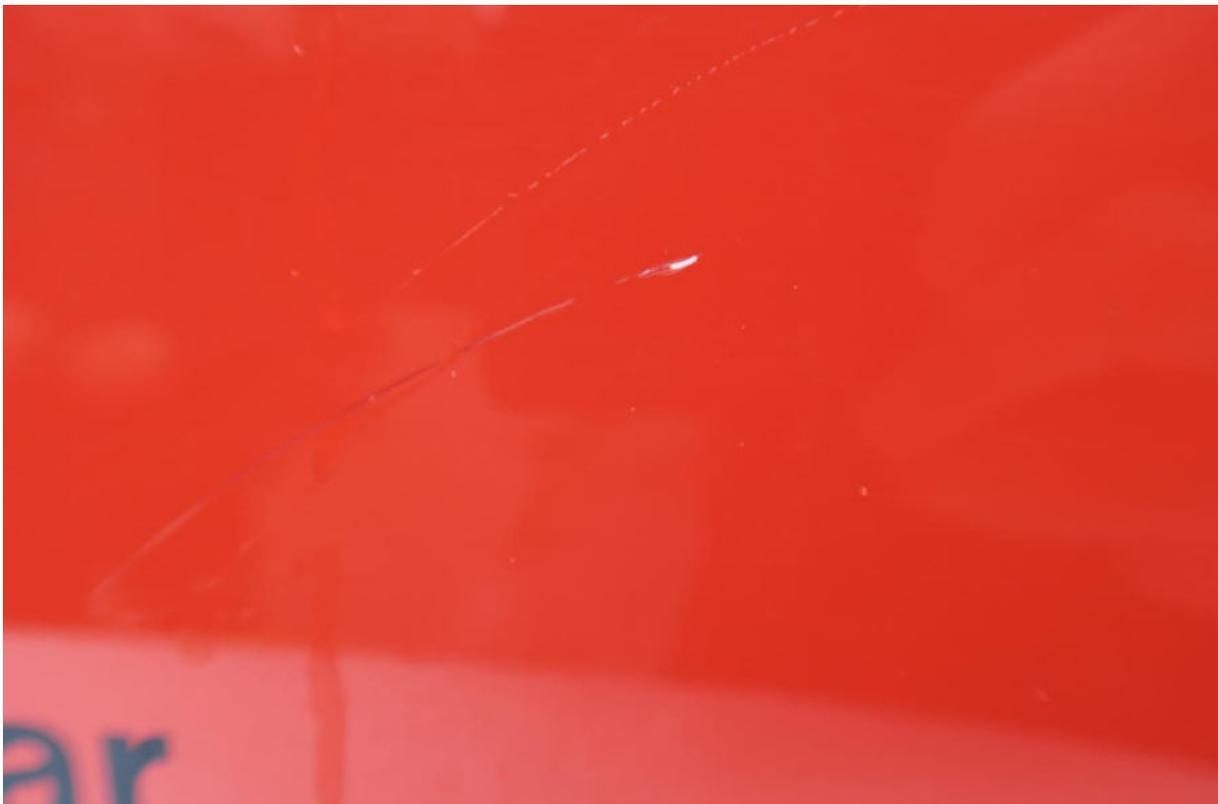
Foto 38: Seitenteil Mannschaftsraumkabine links Kratzer

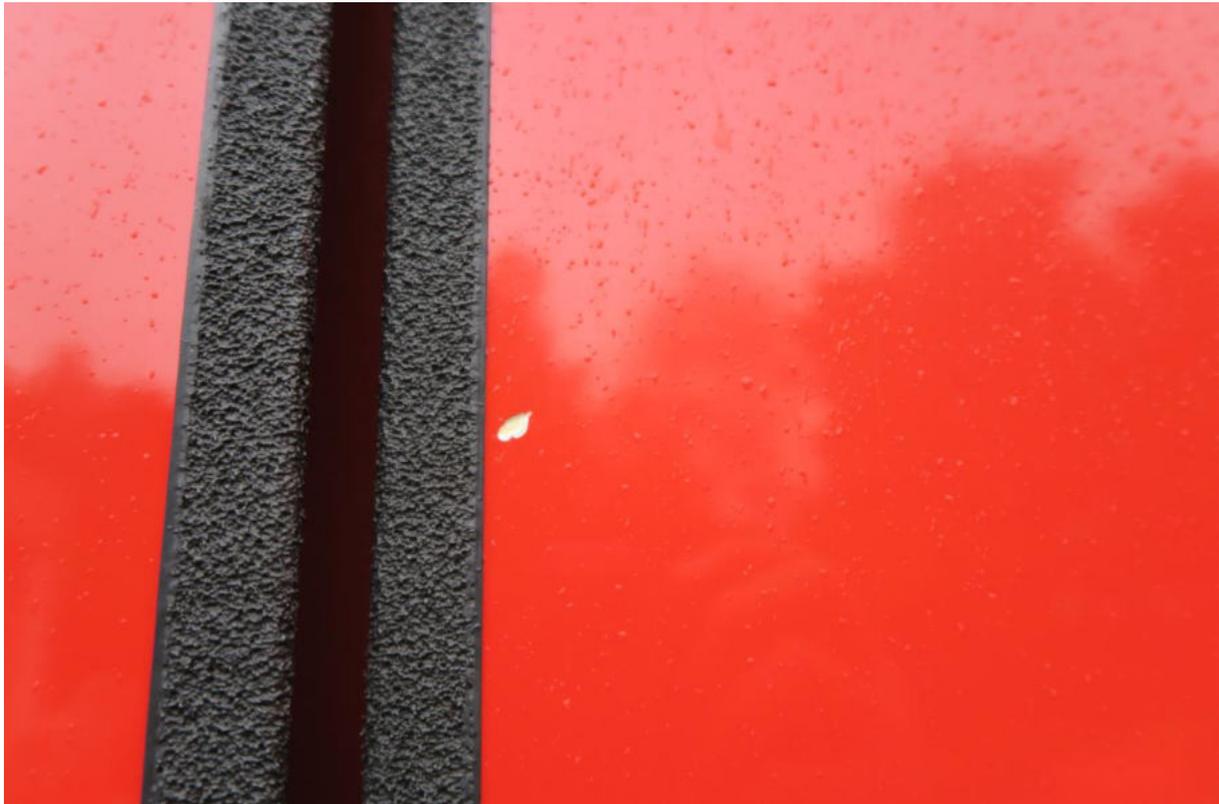
Foto 39: Lackschäden MR- Kabine links

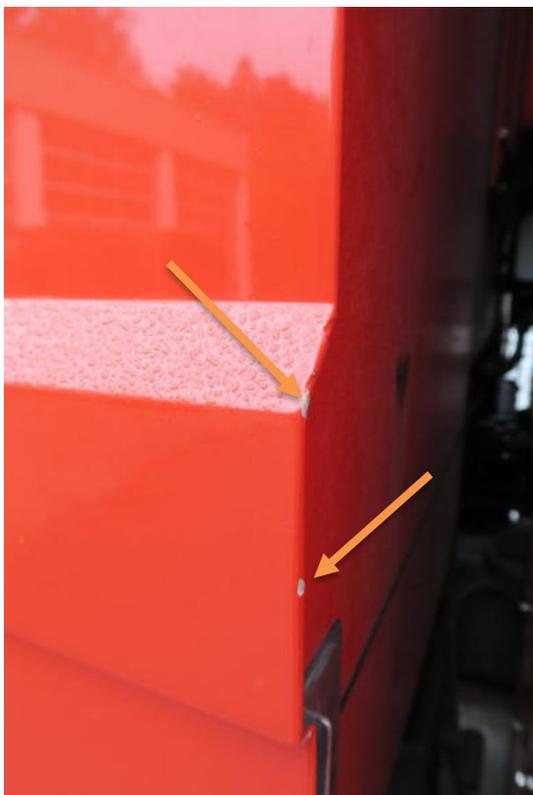
Foto 40: Lackschäden MR- Kabine links

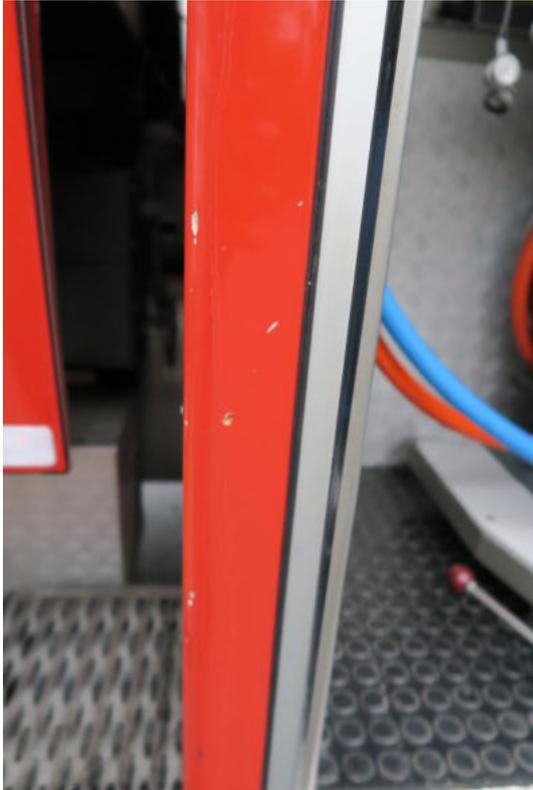
Foto 41: Lackschäden Geräteraum Aufbau (G1)

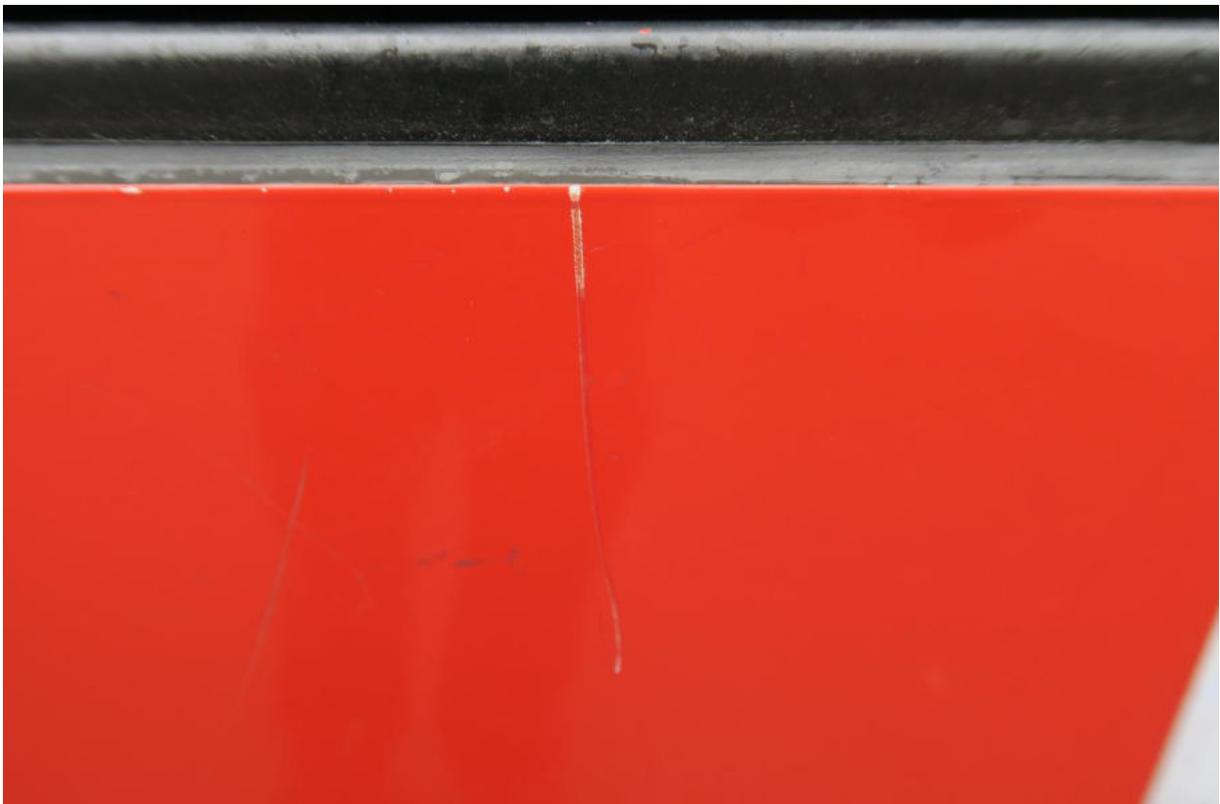
Foto 42: Kratzer Traversenkasten G5

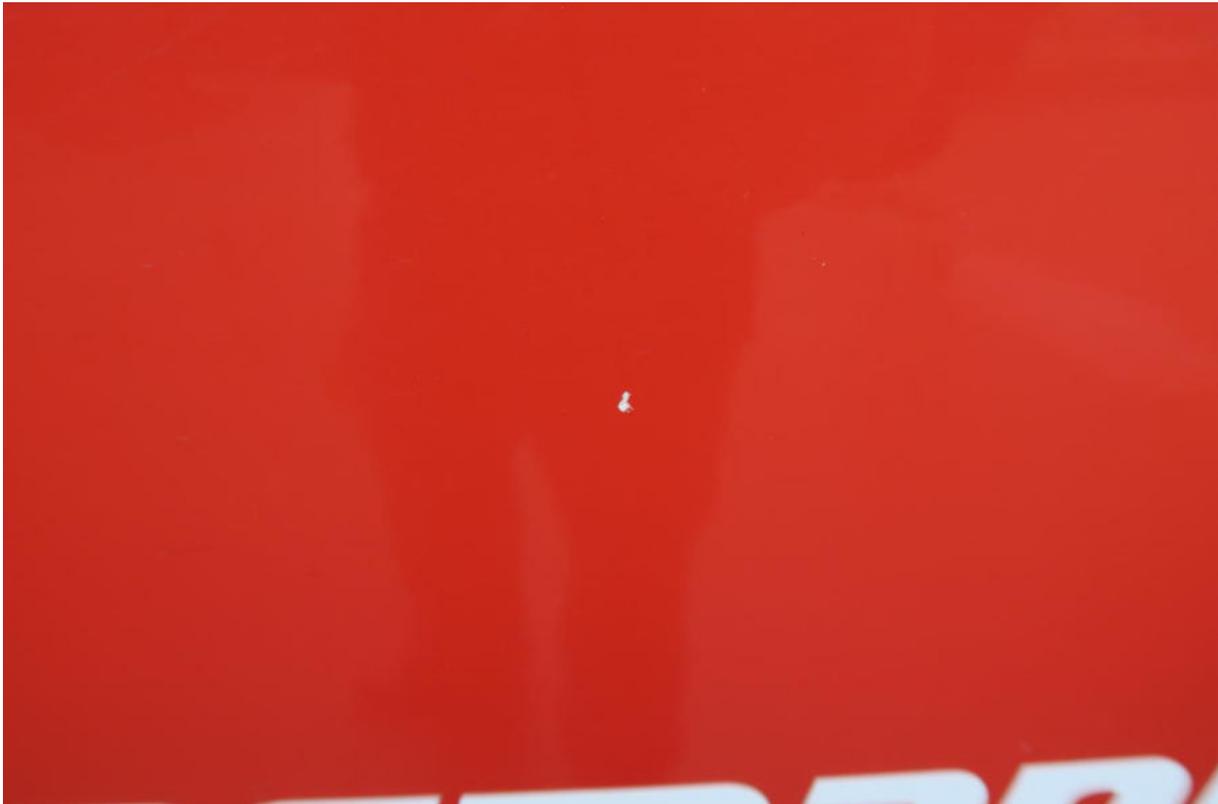
Foto 43: Lackschaden MR-Tür rechts

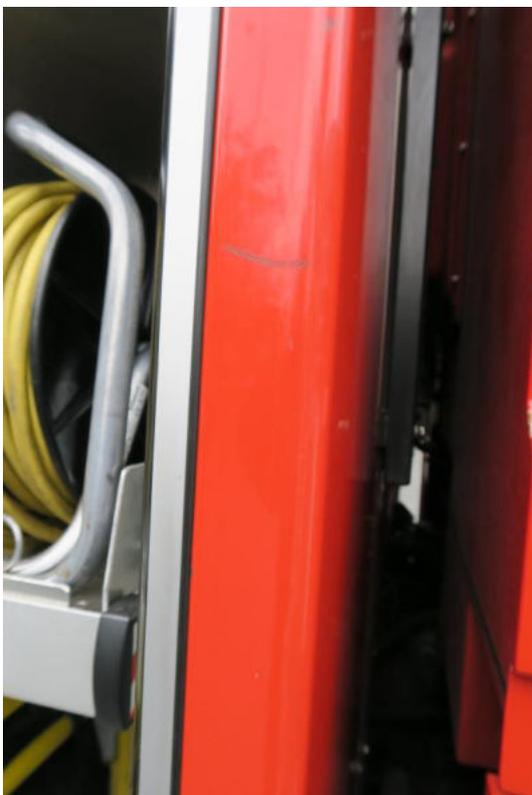
Foto 44: Kratzer und Lackschäden (tlw. überlackiert) G 2

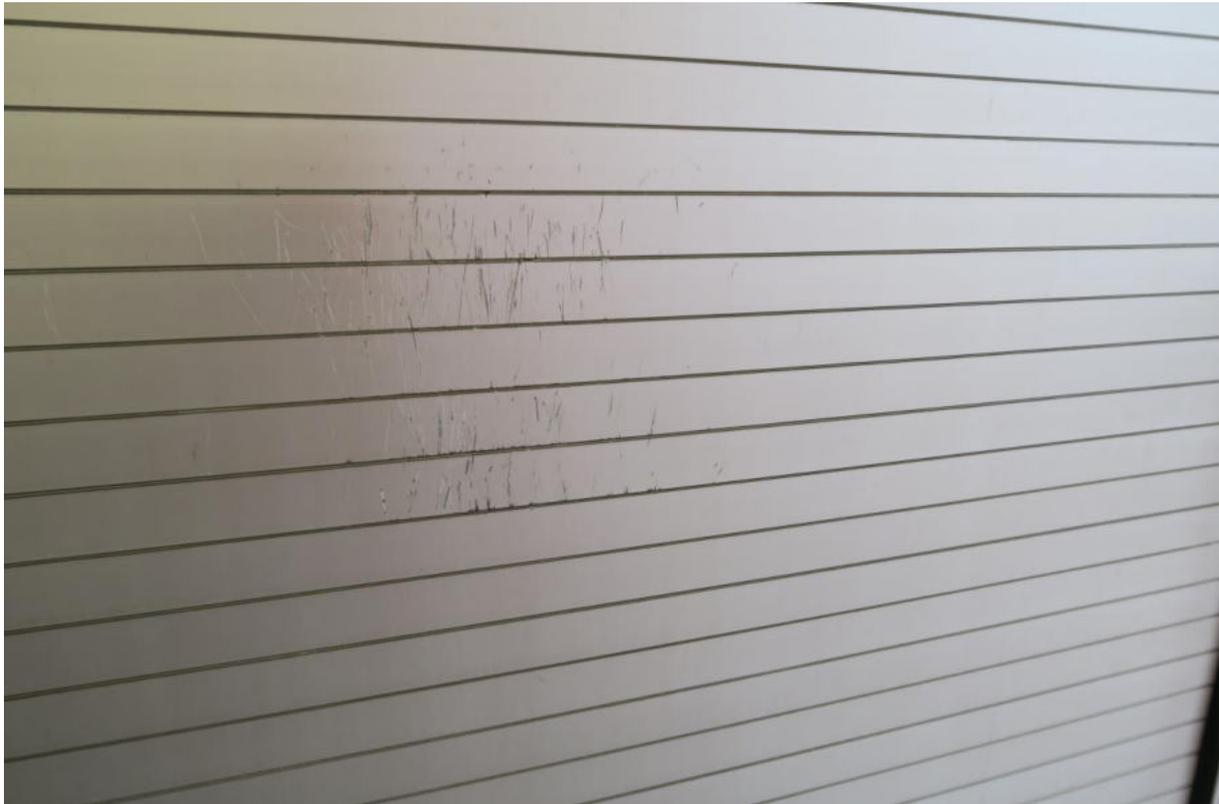
Foto 45: Lamellenverschluss G1 verkratzt

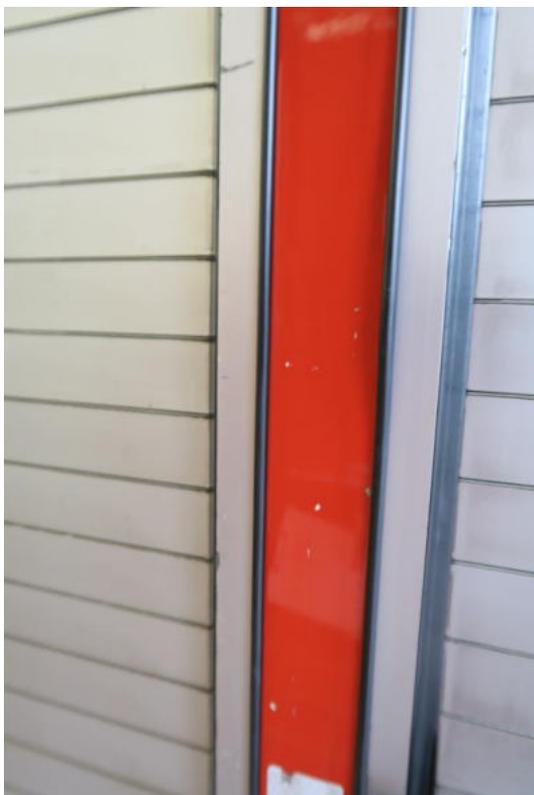
Foto 46: Lackschaden und Delle G1/G3 und Dichtung löst sich leicht

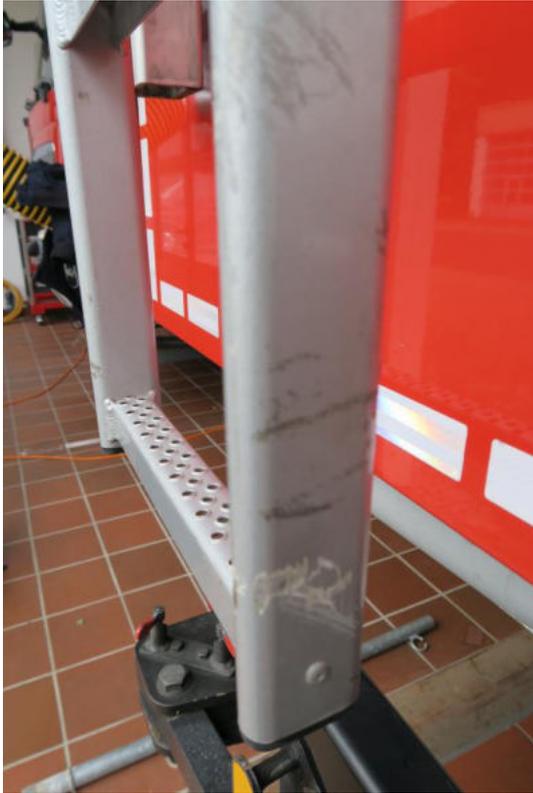
Foto 47: Aufstiegsleiter leicht beschädigt

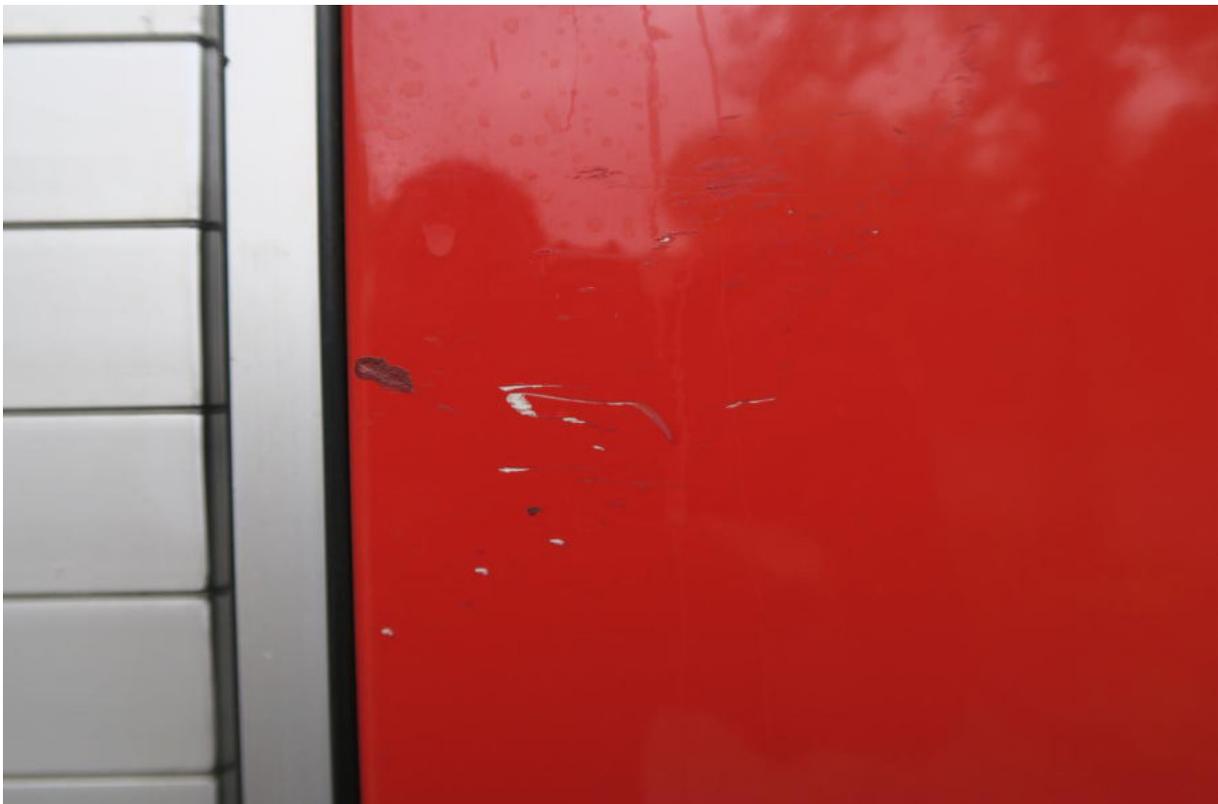
Foto 48: Lackschäden und Kratzer Heckwand GR rechts

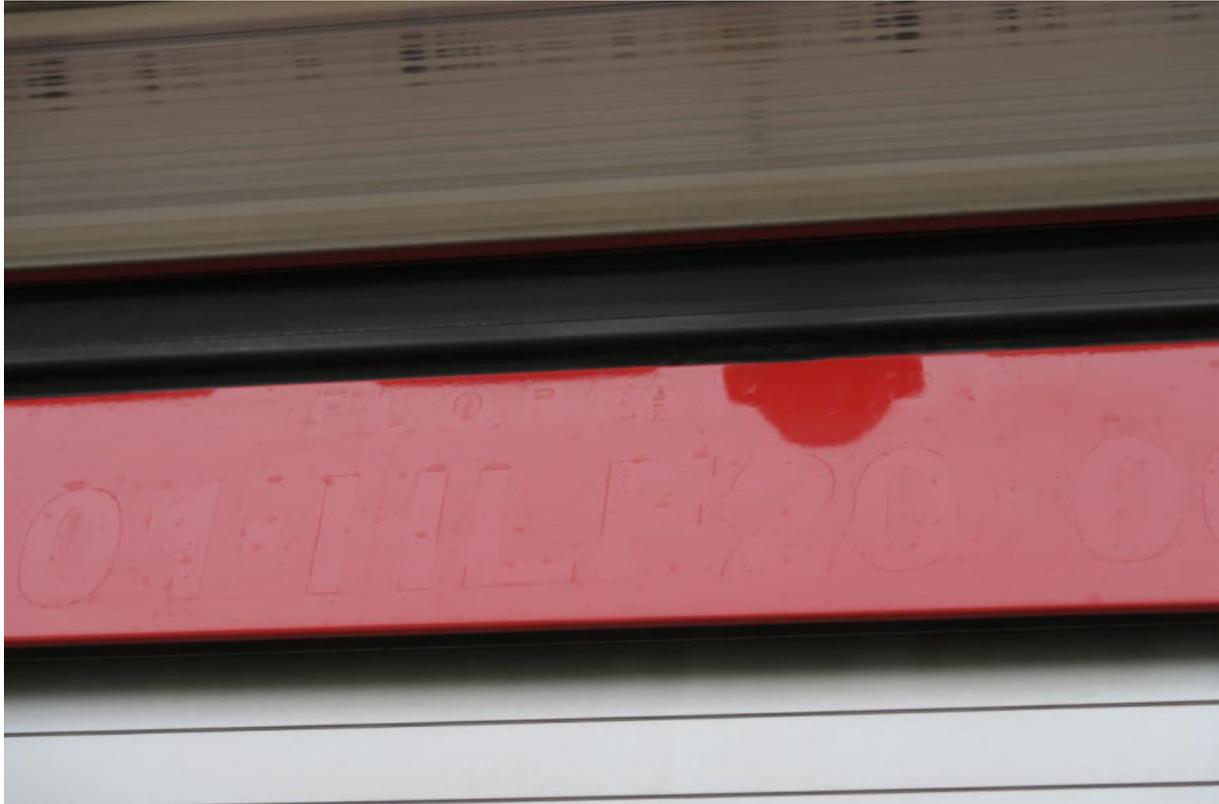
Foto 49: Hologramme durch Beklebung

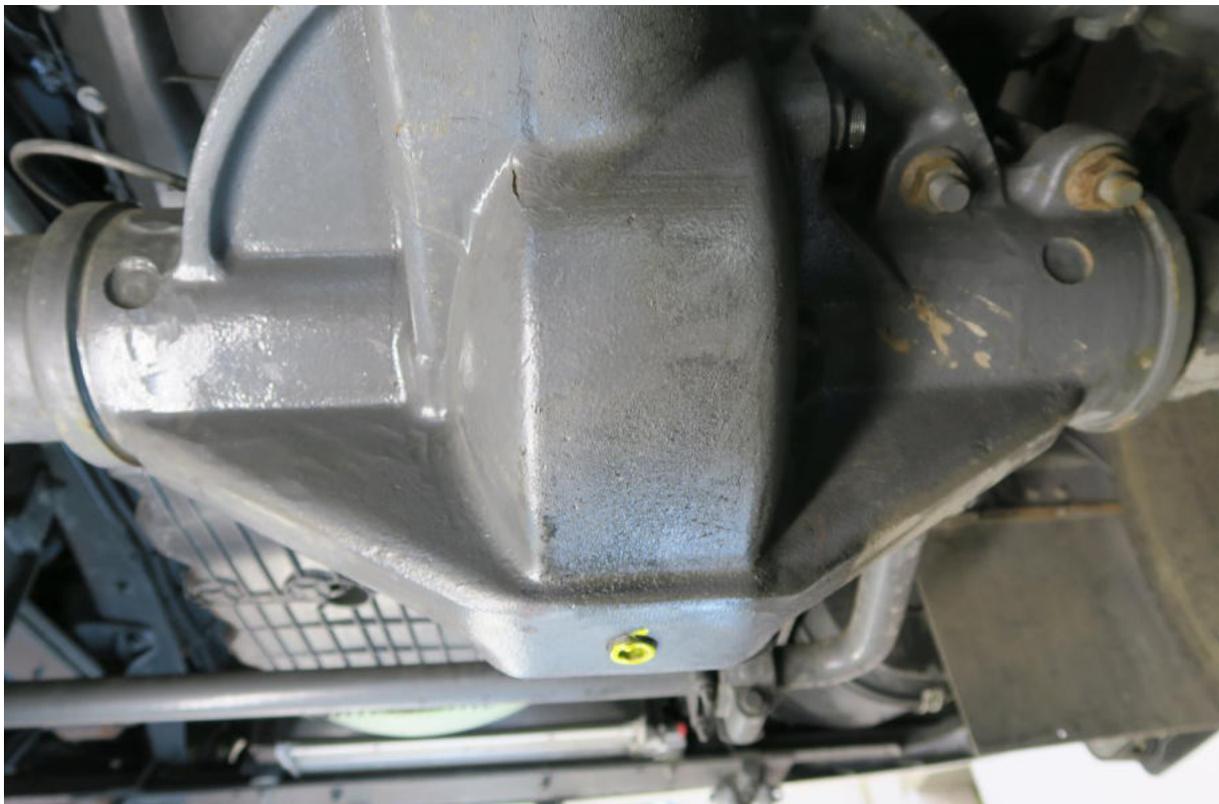
Foto 50: Vorderachsdifferential leicht ölfleucht
