Gutachten zur Wertermittlung

Hersteller:	Mercedes-Benz
Typ:	976.X7 Atego 1629 AF
Fahrzeugart/Aufbau:	SO.KFZ Feuerwehr / Löschfahrzeug HLF20/16
Aufbauhersteller:	Schlingmann
Aufbaunummer:	9359
amtl. Kennzeichen:	NRW 8-133
Fahrzeugidentnummer:	WDB9763741L599912
Erstzulassungsdatum:	04.07.2012
Leistung [kW]:	210
Hubraum [cm³]:	6374
Antriebsart:	Diesel
Getriebe:	Automatikgetriebe
nächste HU/SP/UUV	01/2024 / 01/2025
Anzahl Achsen / davon angetrieben:	2/2
abgelesener Kilometerstand:	9320
Hersteller Feuerlöschkreiselpumpe:	Schlingmann FPN 10-2000
Betriebsstunden	116,91 (Feuerlöschkreiselpumpe)
Leermasse / zul. Gesamtmasse [kg]:	9920 / 16000
Sitzplätze	9
Türen	4
Farbe	RAL 3000 Feuerrot
Maße aus Zulassungsbescheinigung L/B/H [mm]	7650-8450 (max. mit Haspel) / 2500 / 3350

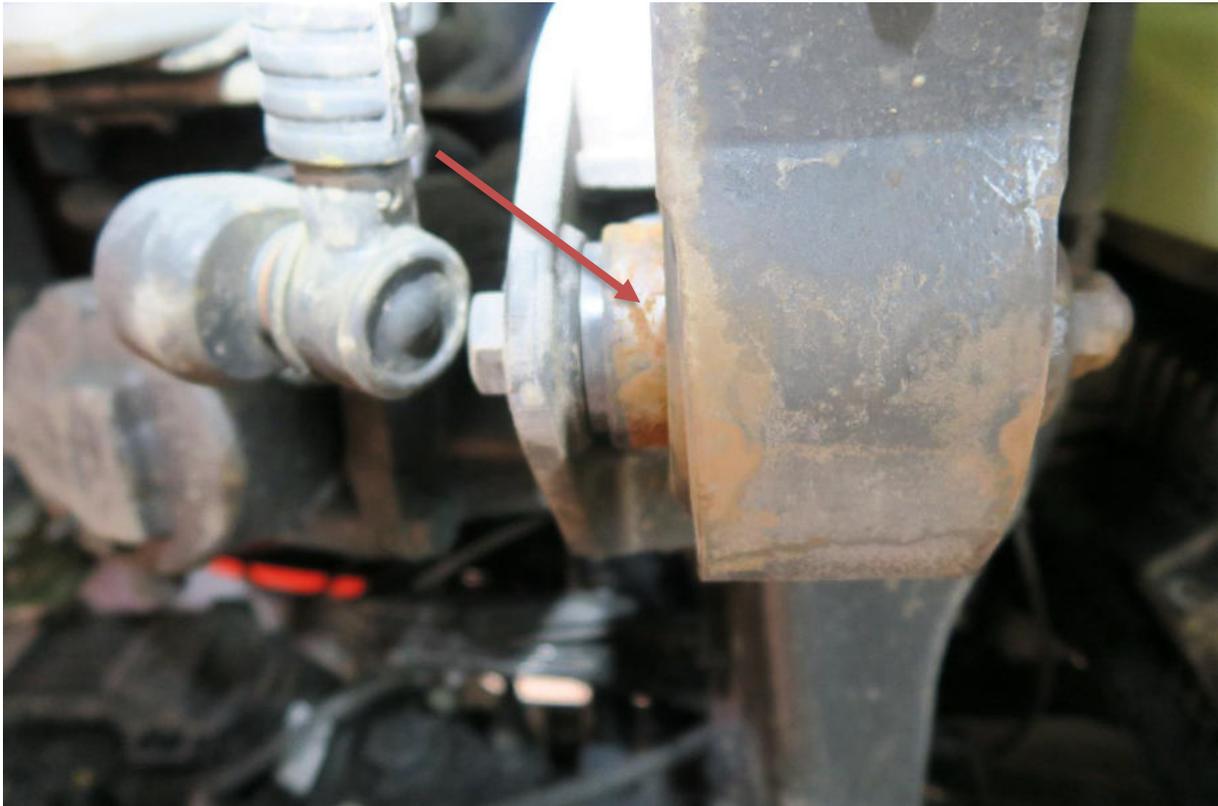
- Vorderachsfeder links verschoben (Buchse hat vermutlich Spiel)
- Dichtung vom Lamellenverschluss Geräteraum 2 löst sich
- Halterung Rückfahrkamera gebrochen
- Blinkleuchten Traversenkasten links und rechts beschädigt
- Blinkleuchten Trittstufen Geräteraum 1+2 ohne Funktion (nach hinten wirkend)
- Kratzer Stoßstange vorne
- Kratzer Windabweiser vorne links
- Lackschäden Mannschaftsraumkabine rechts
- Schalter (Abdeckung) im Armaturenbrett fehlt

Foto 39: Spiel Buchse Vorderachsparabelfeder

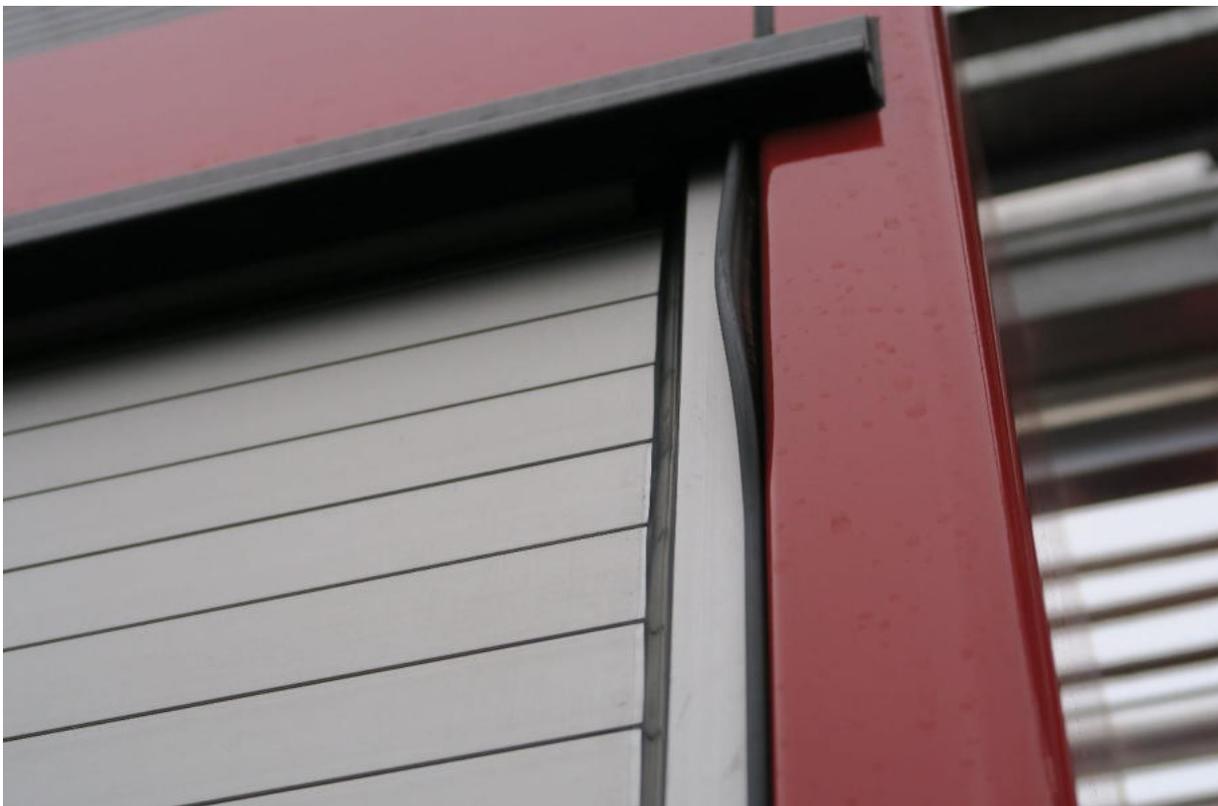
Foto 40: Dichtung Lamellenverschluss löst sich

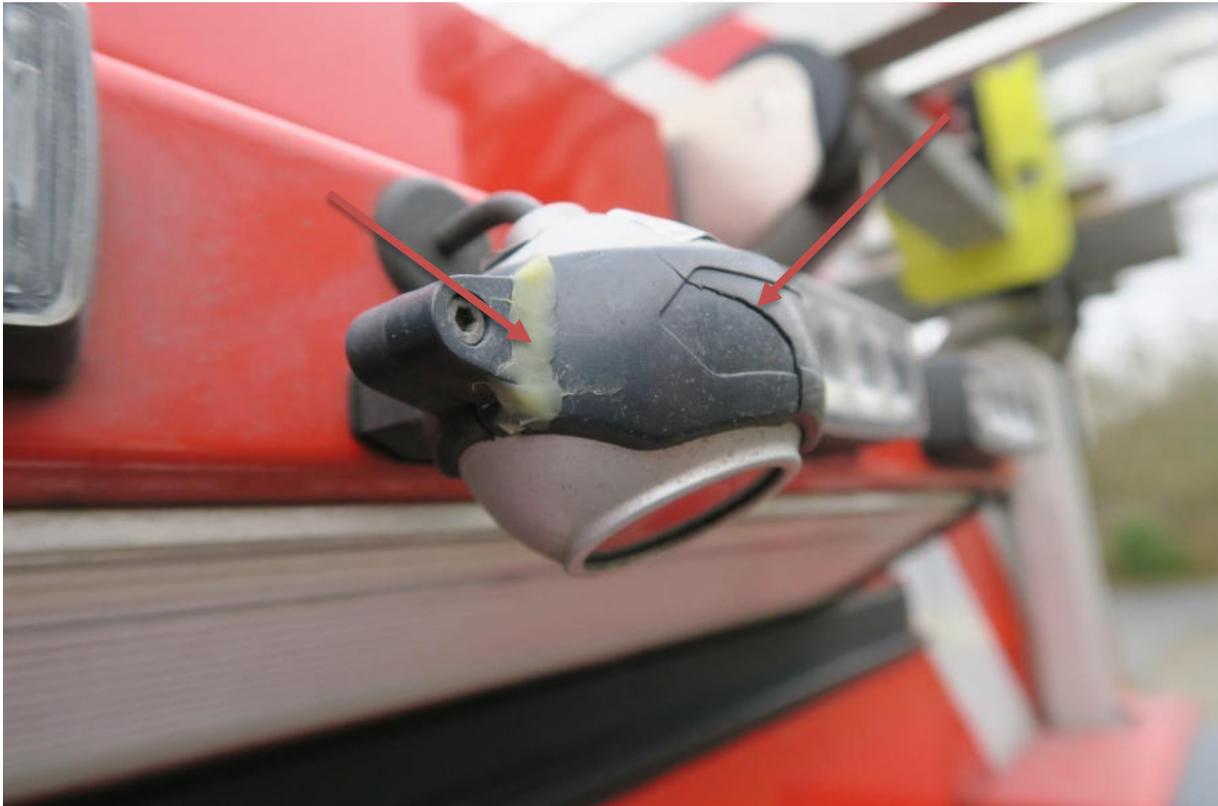
Foto 41: Gehäuse Rückfahrkamera beschädigt

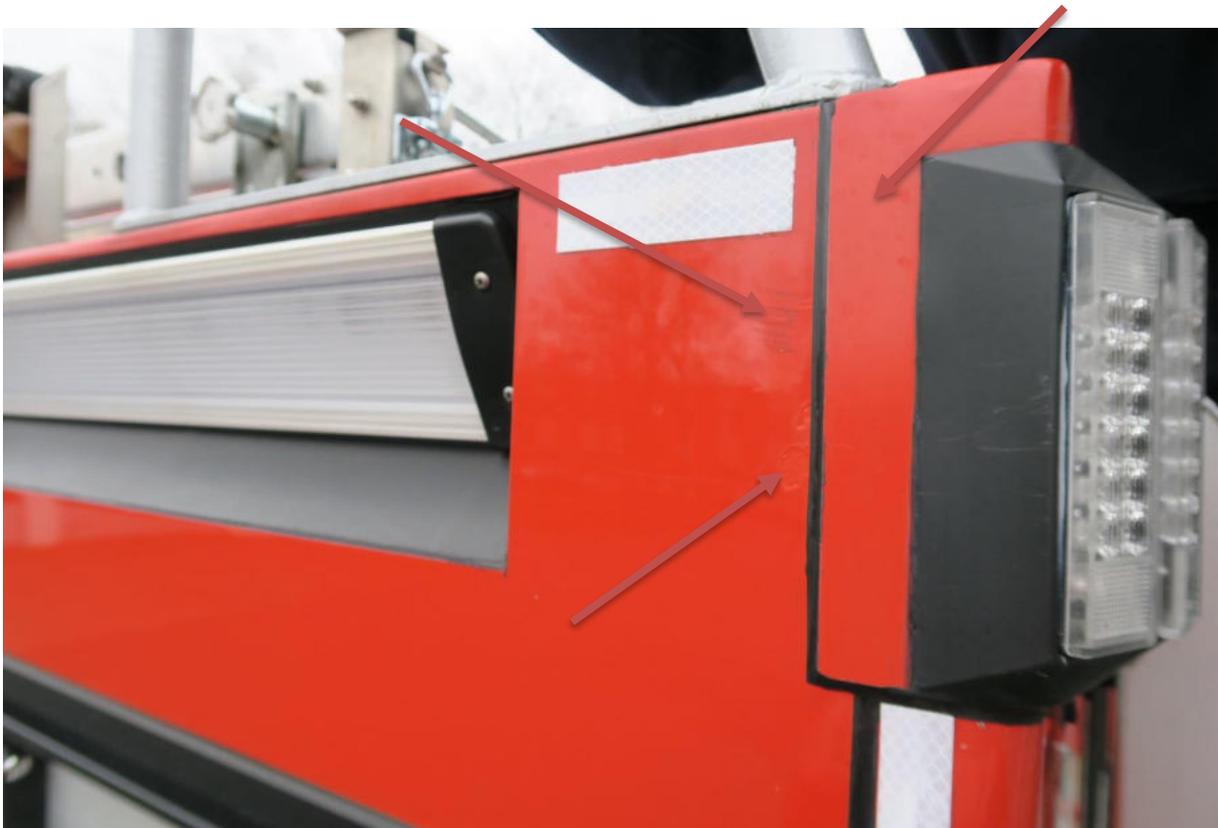
An dem Fahrzeug wurde ein reparierter Unfallschaden heckseitig oben links festgestellt. Die Kennleuchteinheit wurde erneuert und auf ein zusätzliches Blech montiert. Dieses wurde im Farbton des Aufbaus (RAL 3000) lackiert. Es wurden darüber hinaus tiefere Kratzer im Bereich vor der Kennleuchteinheit überlackiert. Durch diese Reparatur besteht eine abweichende Optik (Links-/Rechts-Vergleich).

Foto 42: Reparierter Unfallschaden Heck links

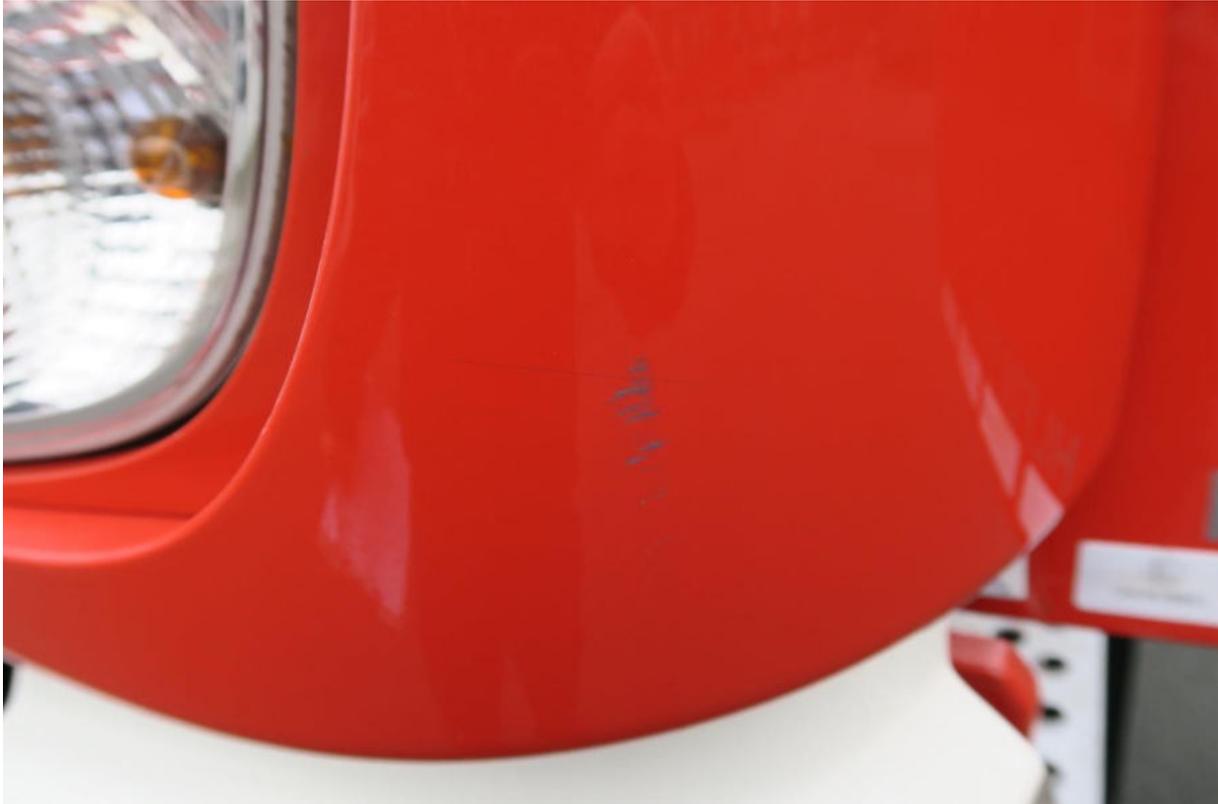
Foto 43: Kratzer Windabweiser

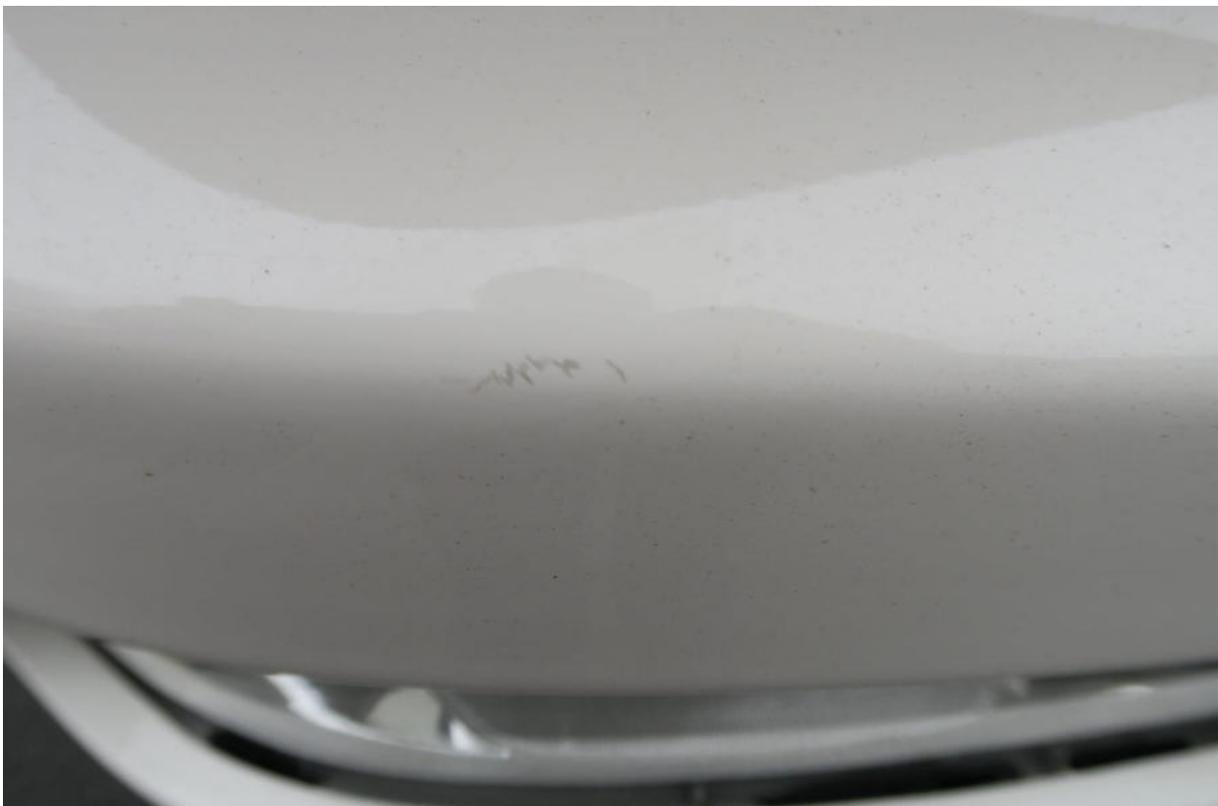
Foto 44: Kratzer Stoßstange

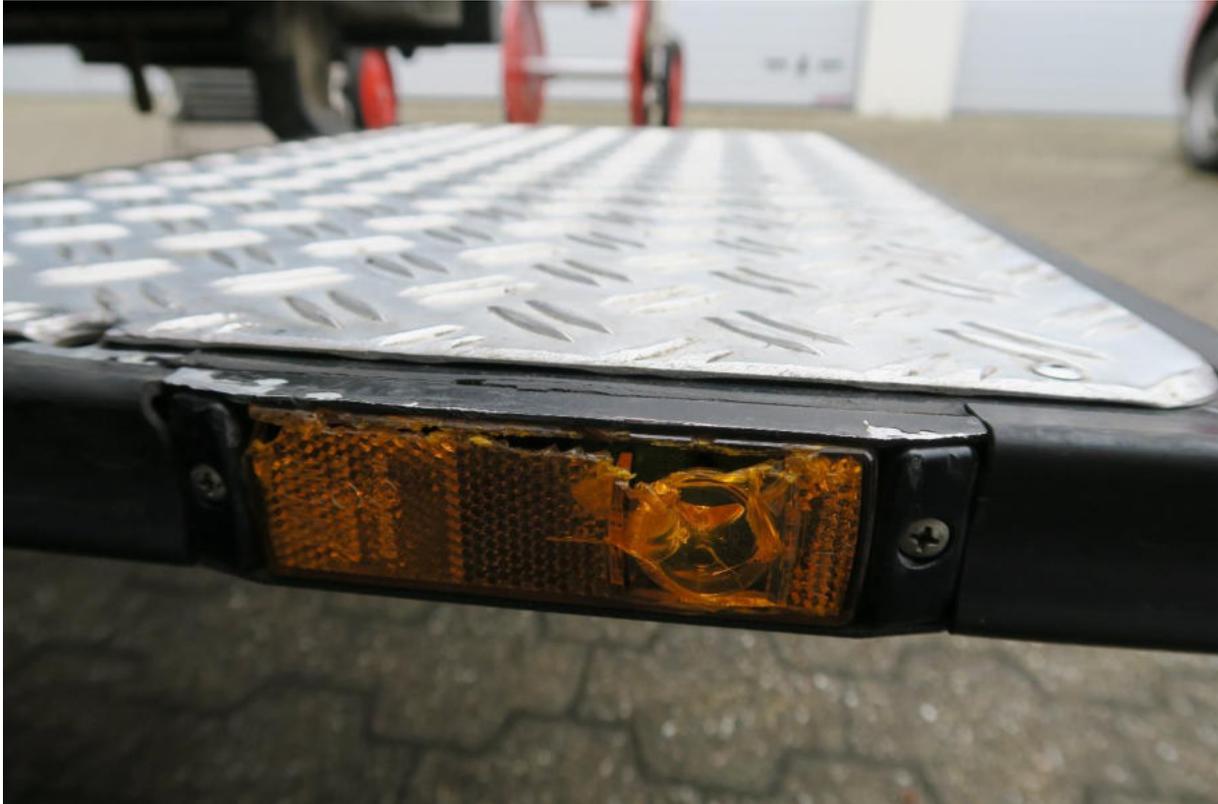
Foto 45: Beschädigte Blinkleuchte 1

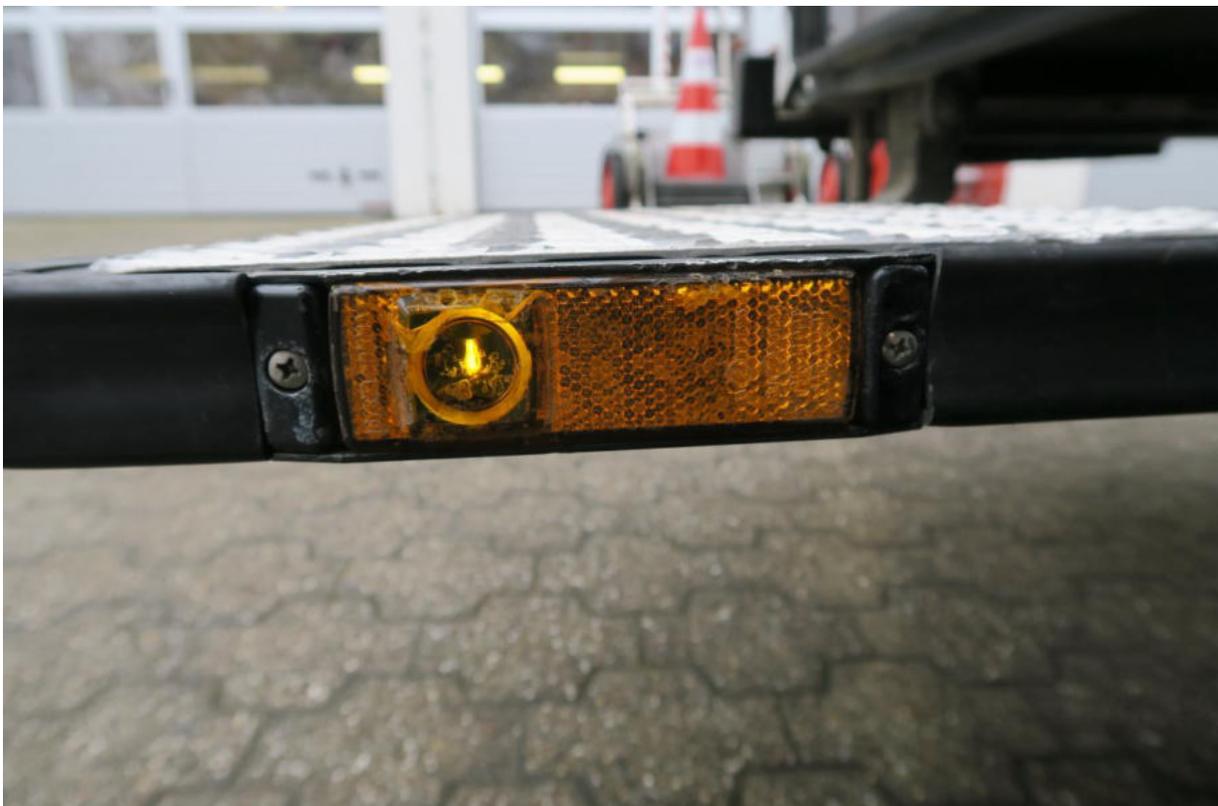
Foto 46: Beschädigte Blinkleuchte 2

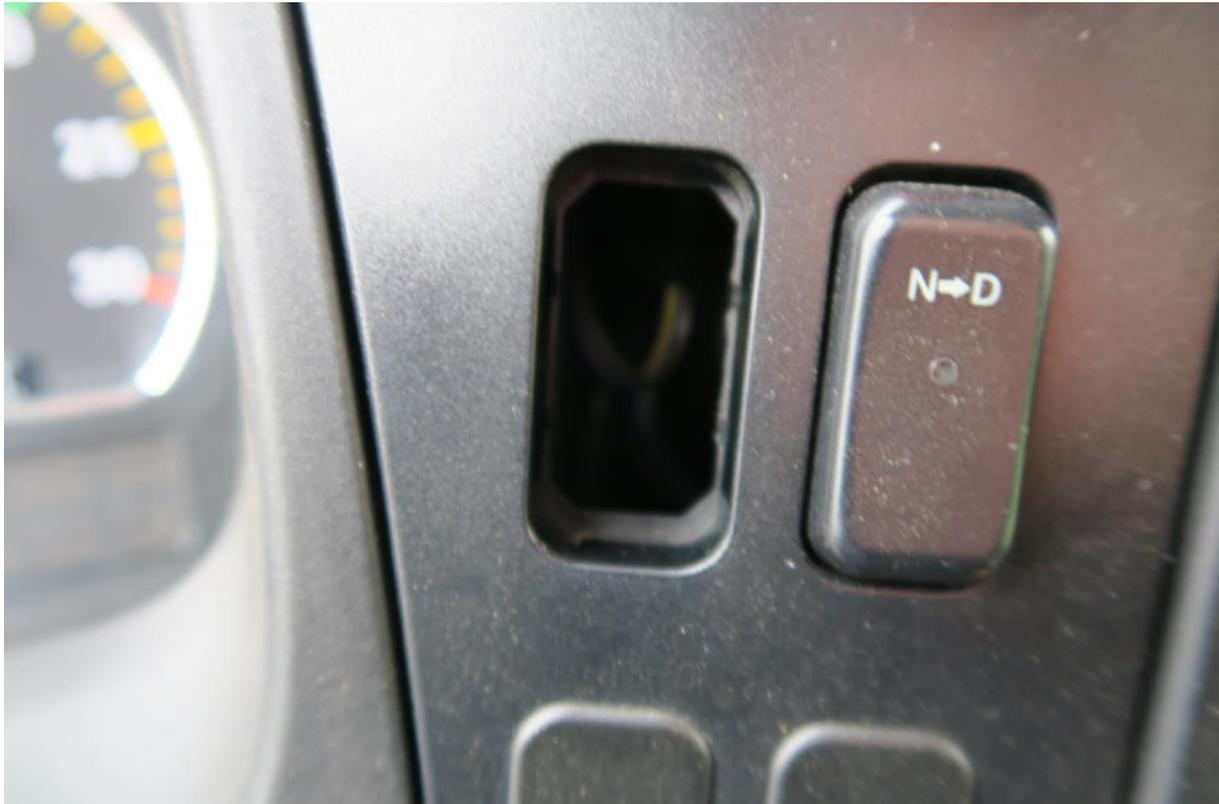
Foto 47: Fehlender Schalter/Abdeckung Armaturenbrett

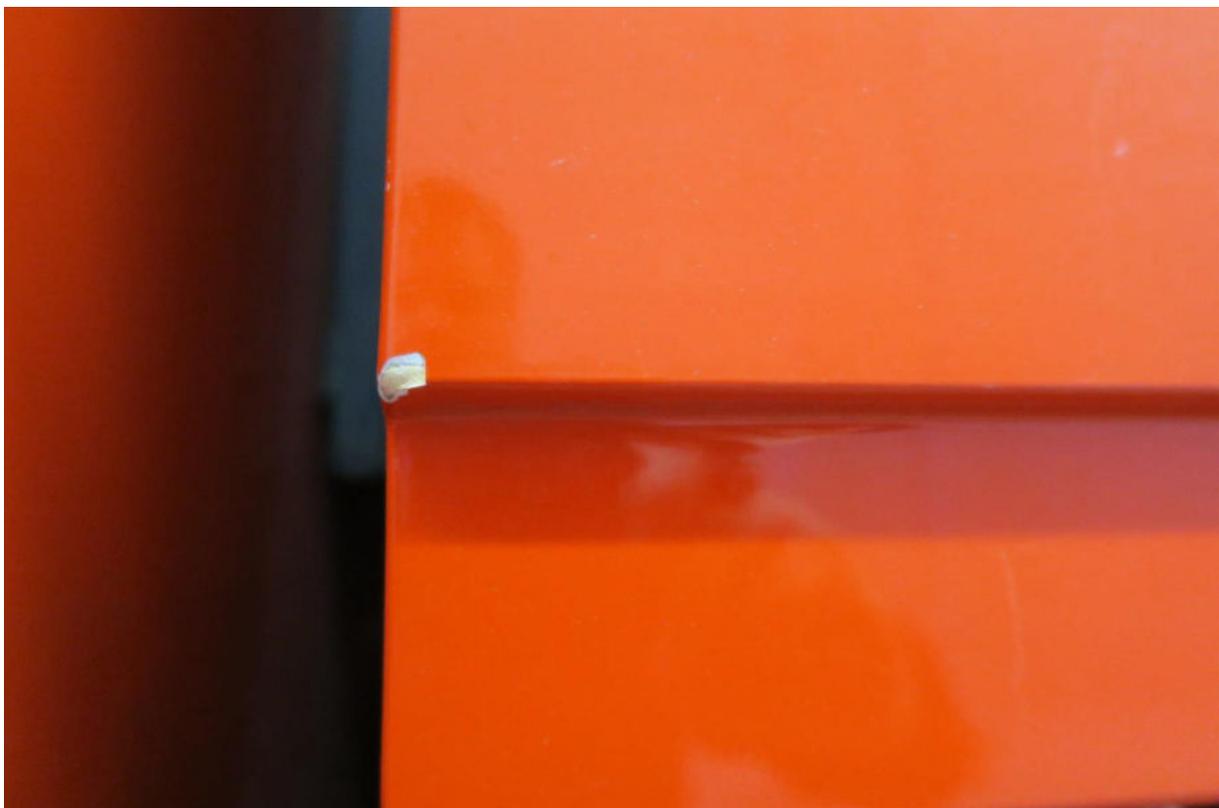
Foto 48: Lackschaden 1 Mannschaftsraumkabine rechts

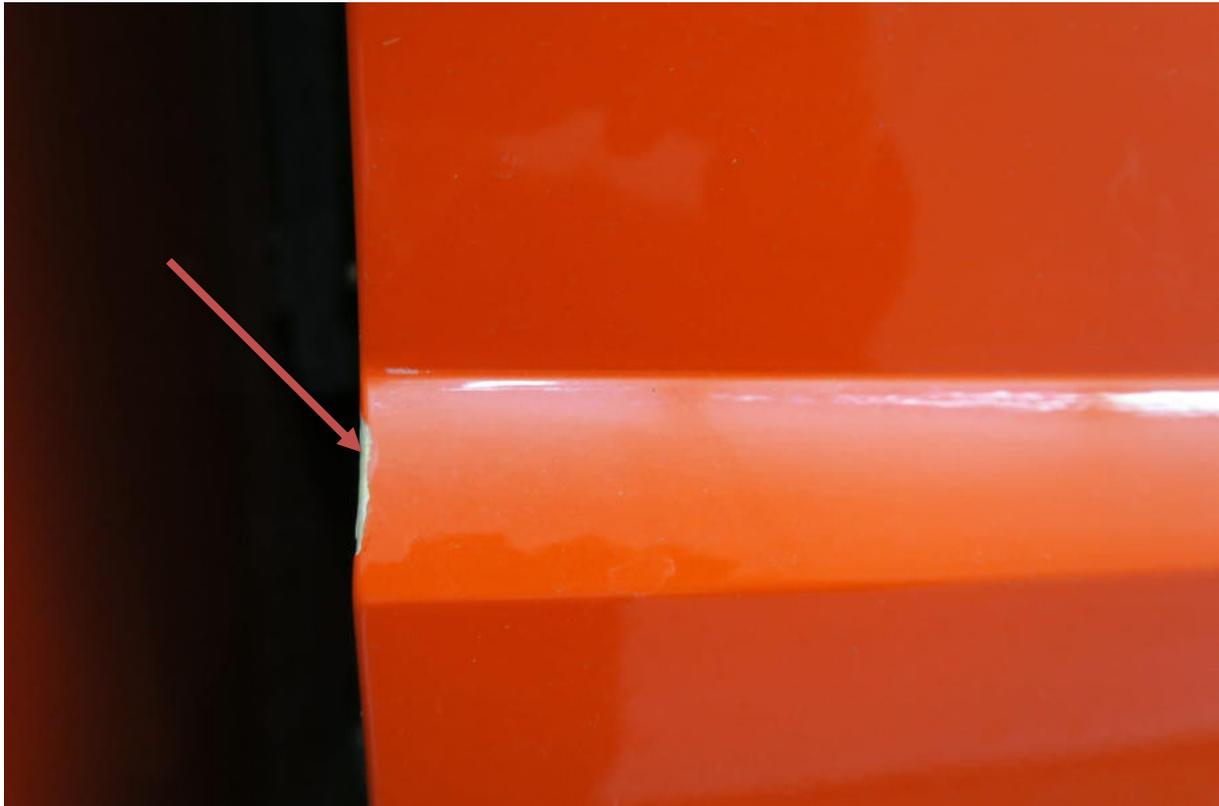
Foto 49: Lackschaden 2 Mannschaftsraumkabine rechts

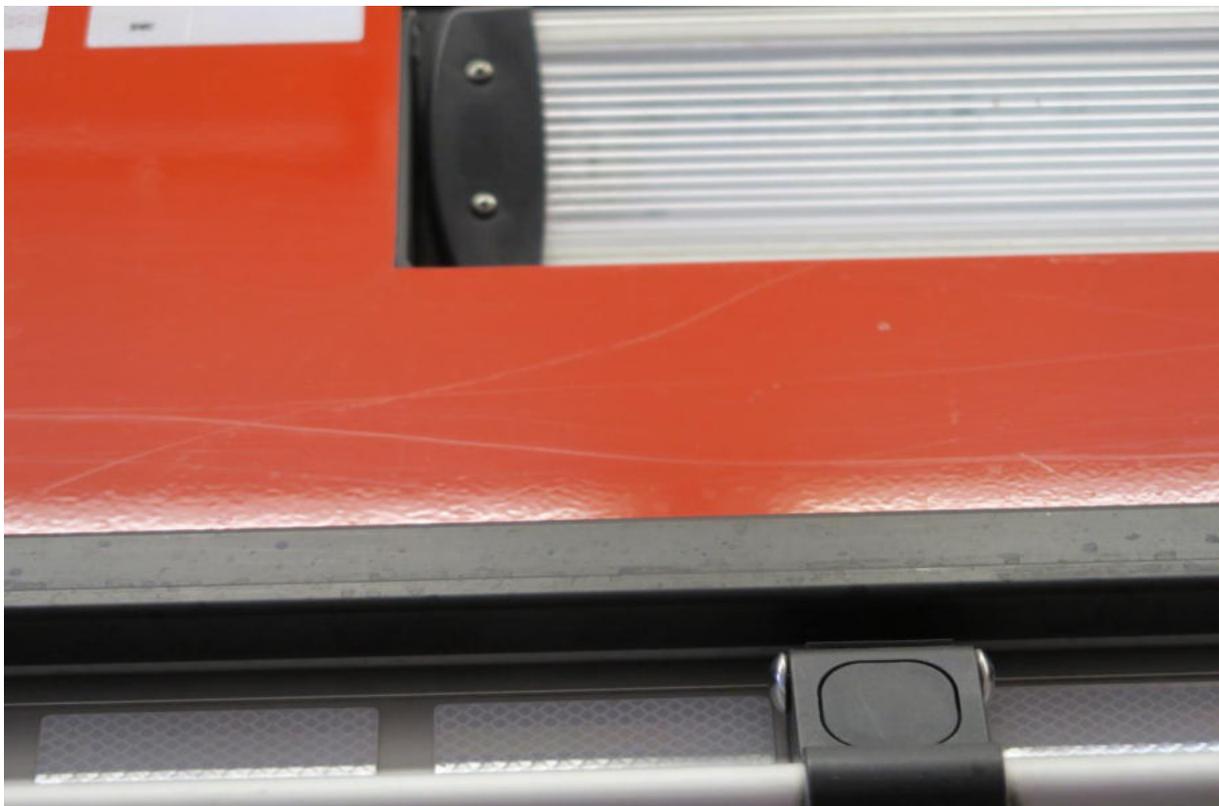
- kleinere Lackbeschädigungen wie Kratzer im Dachbereich (Dachgalerie), Haltebügel Dach links sowie Kratzer im Innenraum

Foto 50: Kratzer Dachgalerie (oberflächlich, Gebrauchsspuren)
