## Gutachten zur Wertermittlung

Hersteller:	MAN Nutzfahrzeuge
Typ:	L2000
Fahrzeugart/Aufbau:	SO.KFZ Feuerwehr / Gerätewagen Gefahrgut 3
Aufbauhersteller:	Schmitz Feuerwehr- und Umwelttechnik
Aufbaunummer:	3524
amtl. Kennzeichen:	ex. MS-1901
Fahrzeugidentnummer:	WMAL24ZZZ3Y119596
Erstzulassungsdatum:	18.10.2003
Leistung [kW]:	132
Hubraum [cm³]:	4580
Antriebsart:	Diesel
Getriebe:	Schaltgetriebe
nächste HU/SP/UVV	10/2024 / 10/2023 / -
Anzahl Achsen / davon angetrieben:	2/1
abgelesener Kilometerstand:	13453
Leermasse / zul. Gesamtmasse [kg]:	6300 / 10600
Sitzplätze	3
Türen	2
Farbe	RAL 3000 Feuerrot
Maße aus Zulassungsbescheinigung L/B/H [mm]	8300 / 2445 / 2900

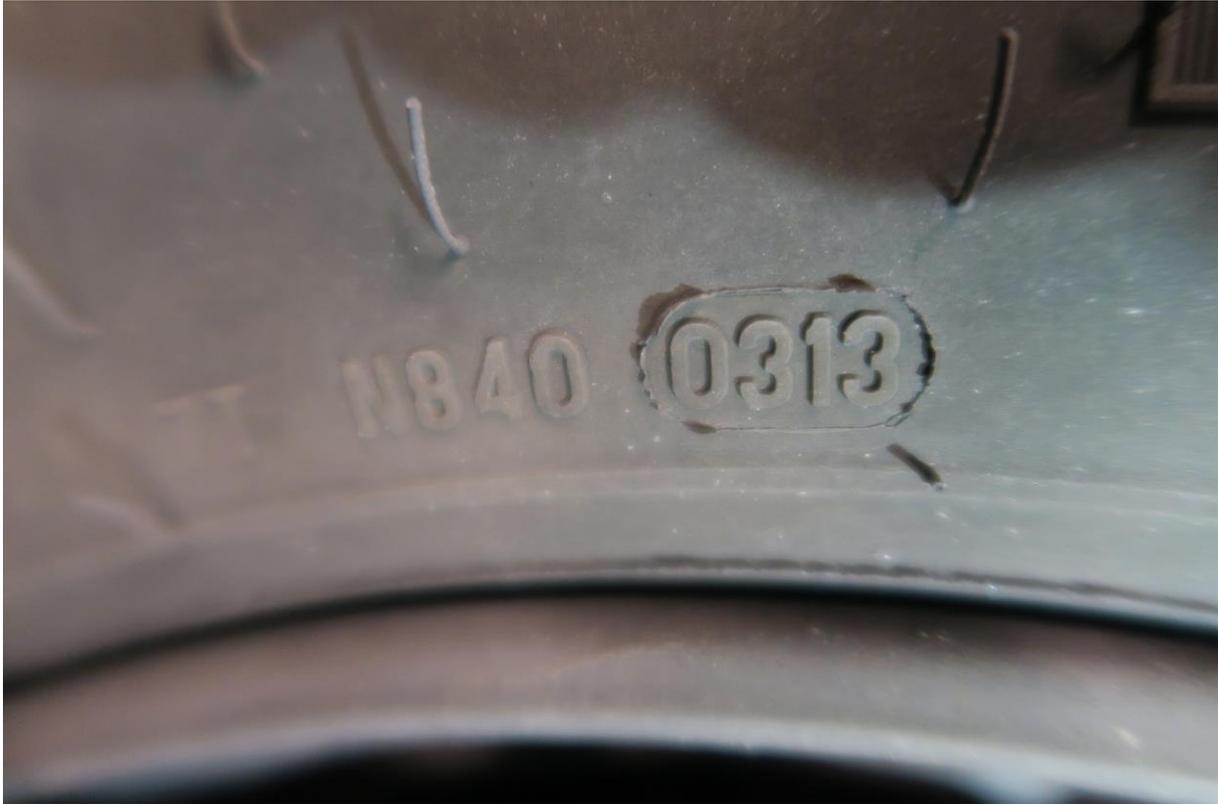
- Reifen haben die Einsatzdauer im Feuerwehrdienst (10 Jahre) überschritten
- Sicherheitsprüfung (SP) abgelaufen
- Beule Heckwand Aufbau
- Aufbau hinten links mehrere Lackbeschädigungen (tlw. nachlackiert) sowie Dellen und Kratzer
- Lackschaden Aufbau vorne links
- Lackschäden Fahrerhausrückwand rechts
- Kotflügel Hinterachse Lackbeschädigungen
- Kunststoffabdeckung Sicherheitsgurt fehlt
- Dichtung Lamellenverschluss G1 leicht beschädigt
- Edelstahlverkleidung G5 verbeult

Foto 31: Produktionsdatum Fahrzeugbereifung

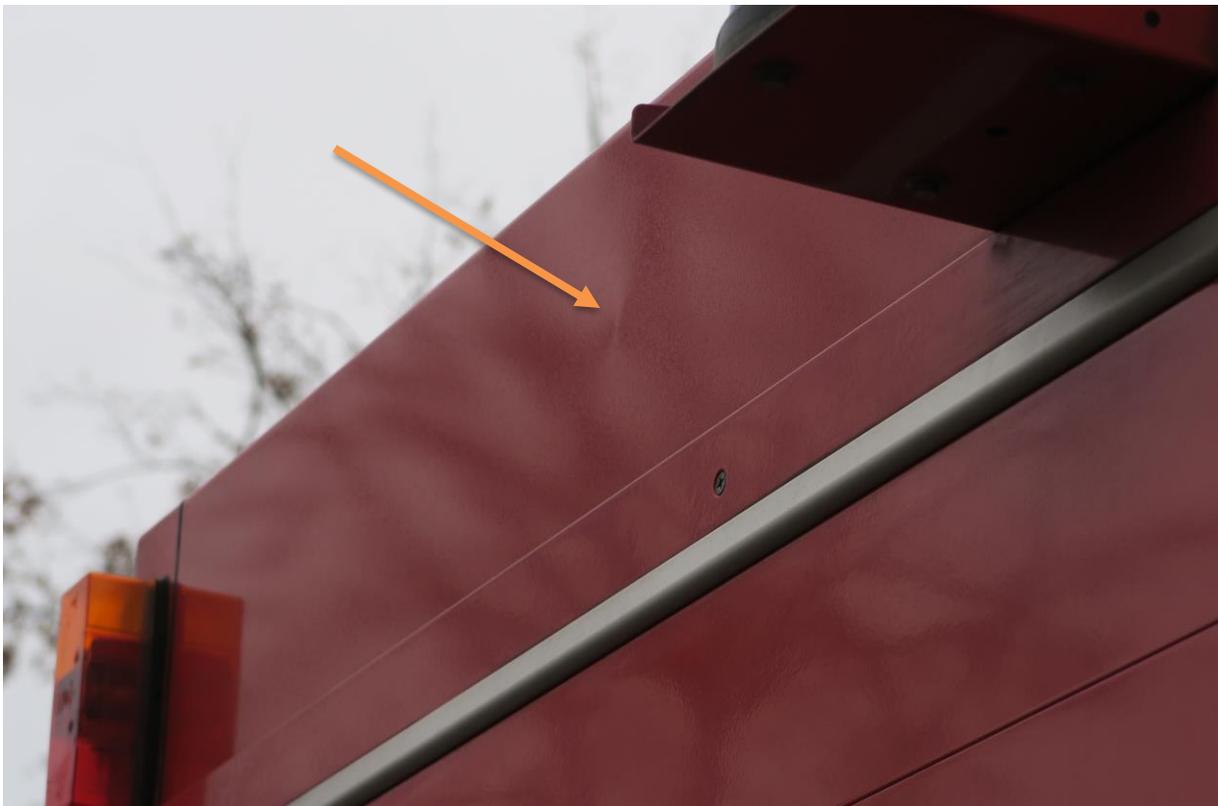
Foto 32: Deformation Heckwand

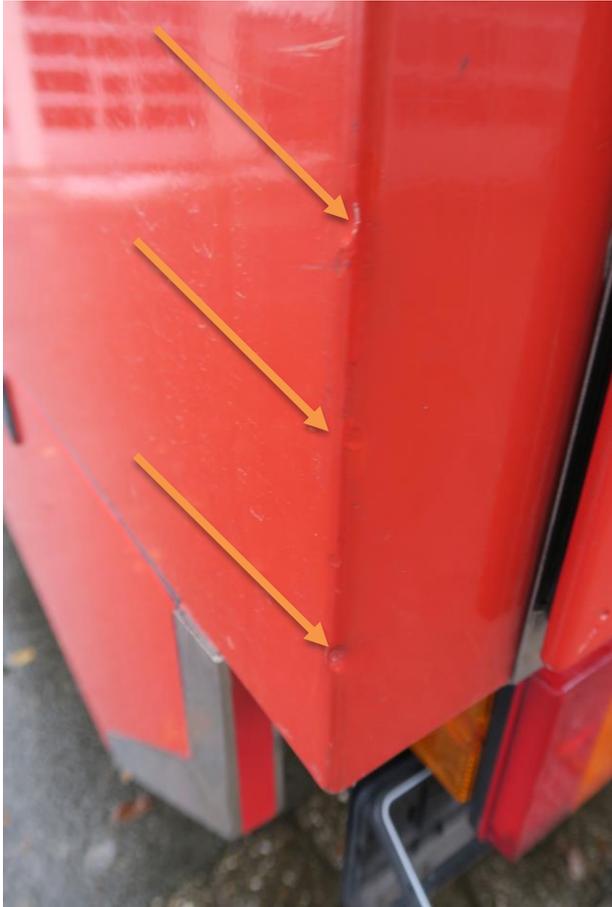
Foto 33: Beschädigungen Aufbau hinten links

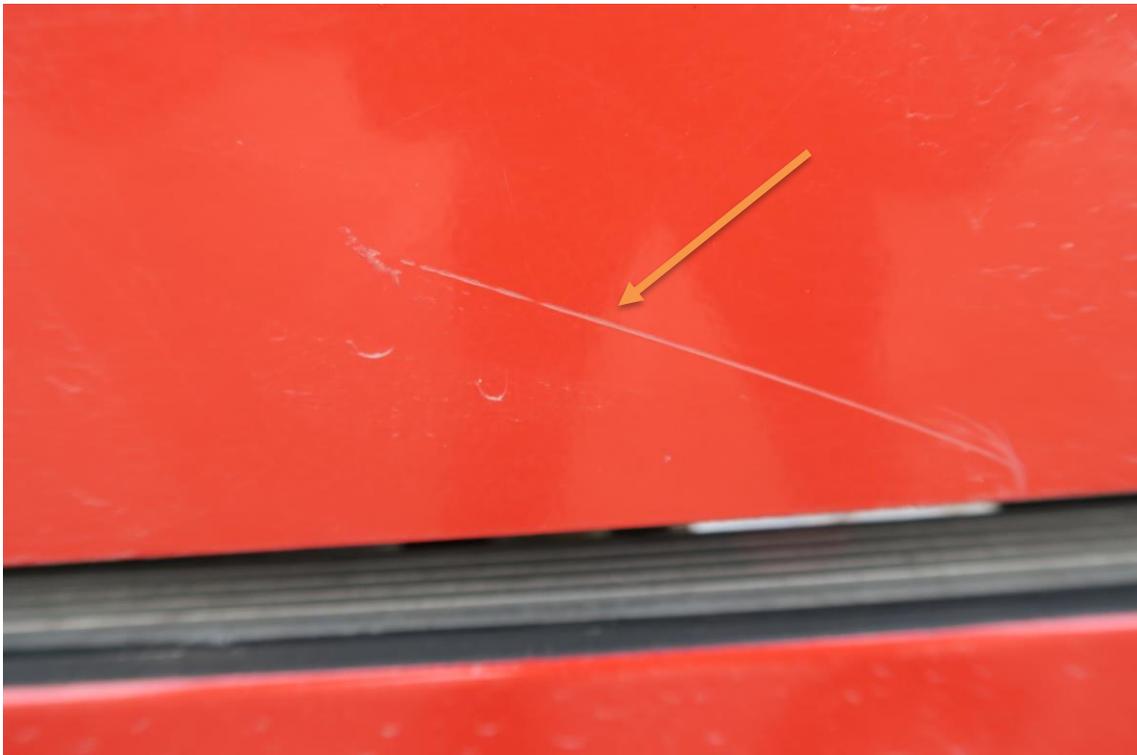
Foto 34: Kratzer Aufbau hinten links

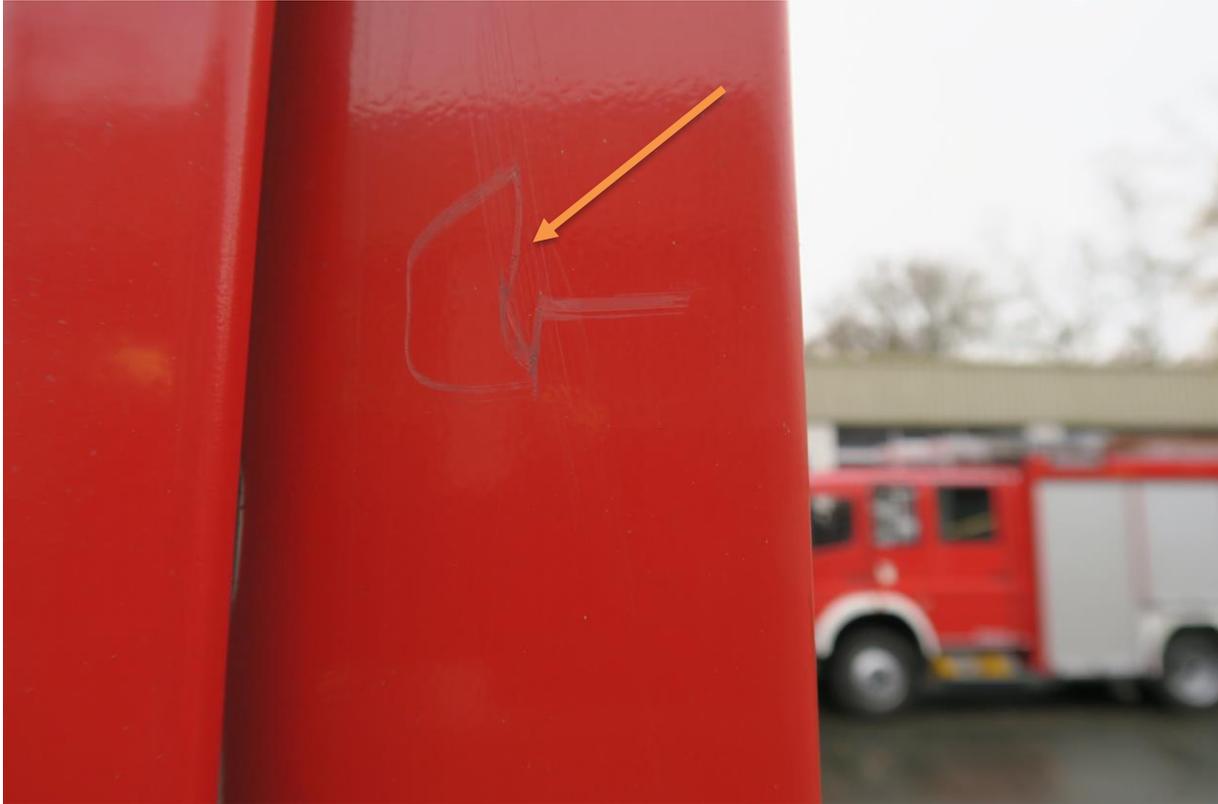
Foto 35: Kratzer Aufbau hinten links

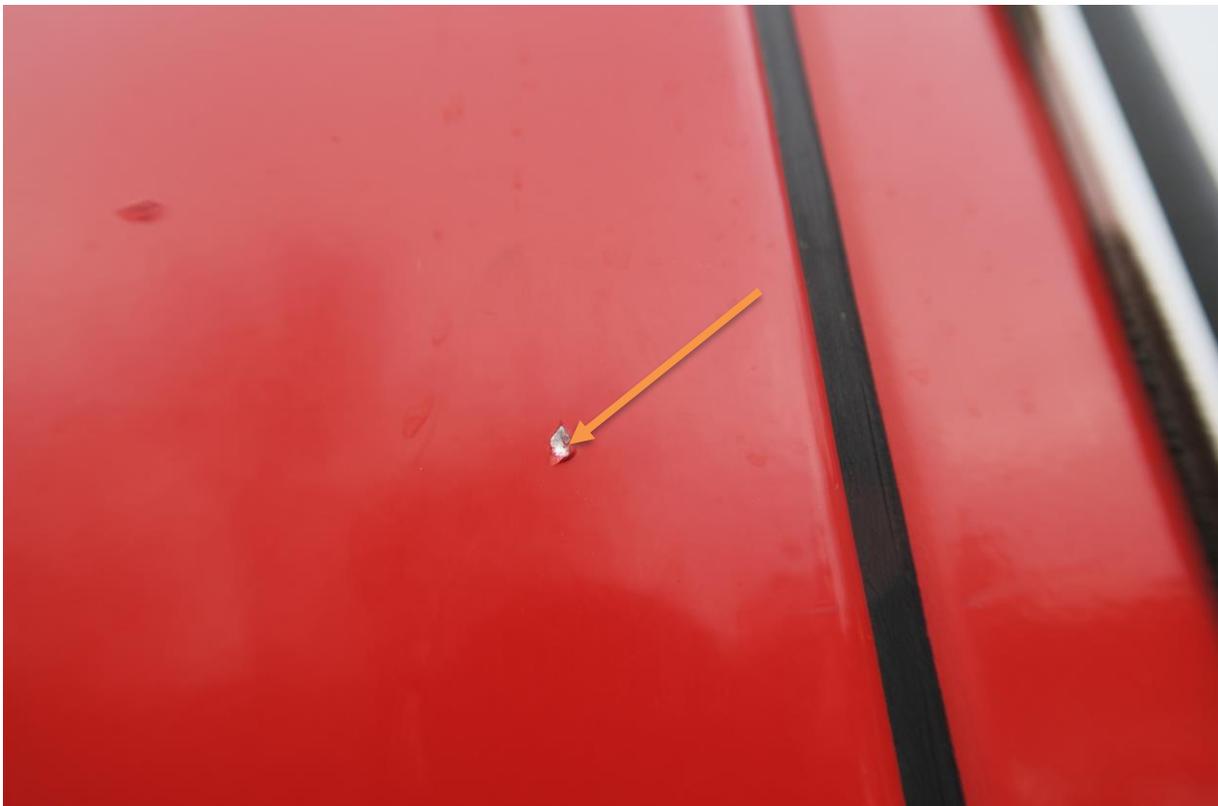
Foto 36: Lackschaden Aufbau vorne links

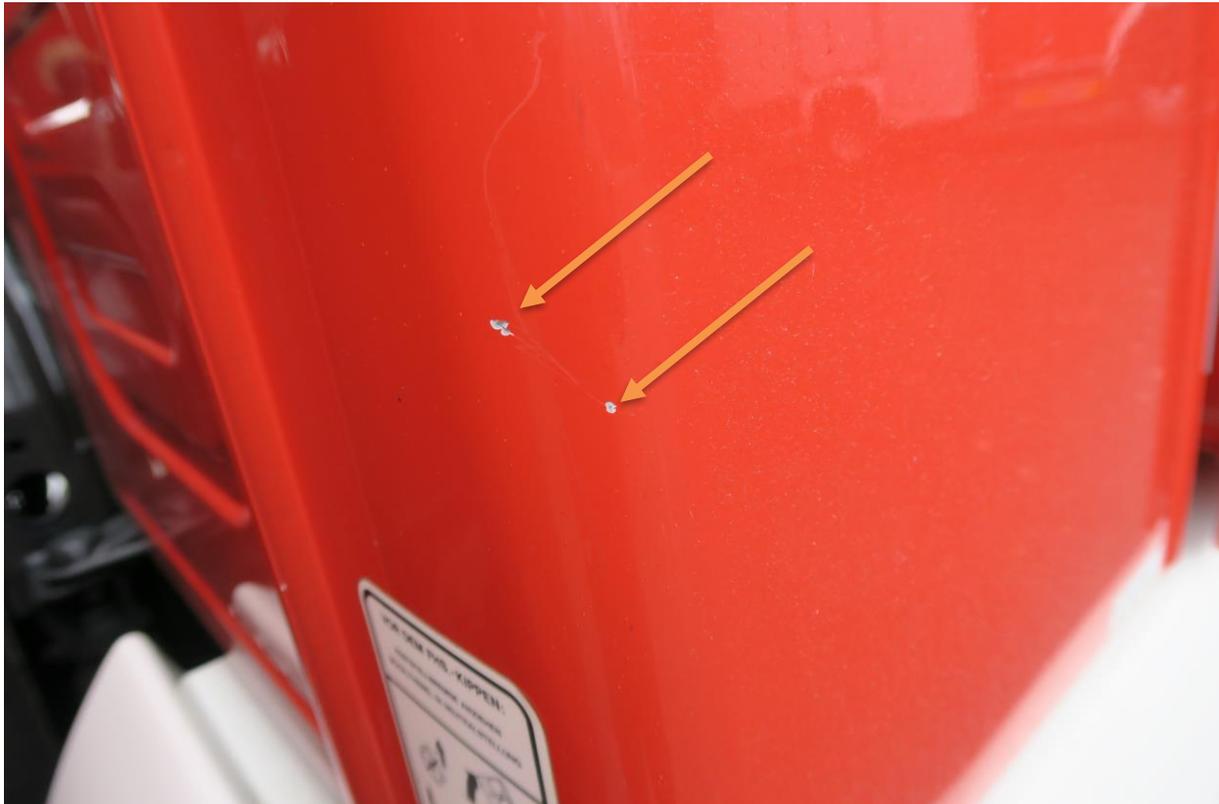
Foto 37: Lackschäden Fahrerhausrückwand

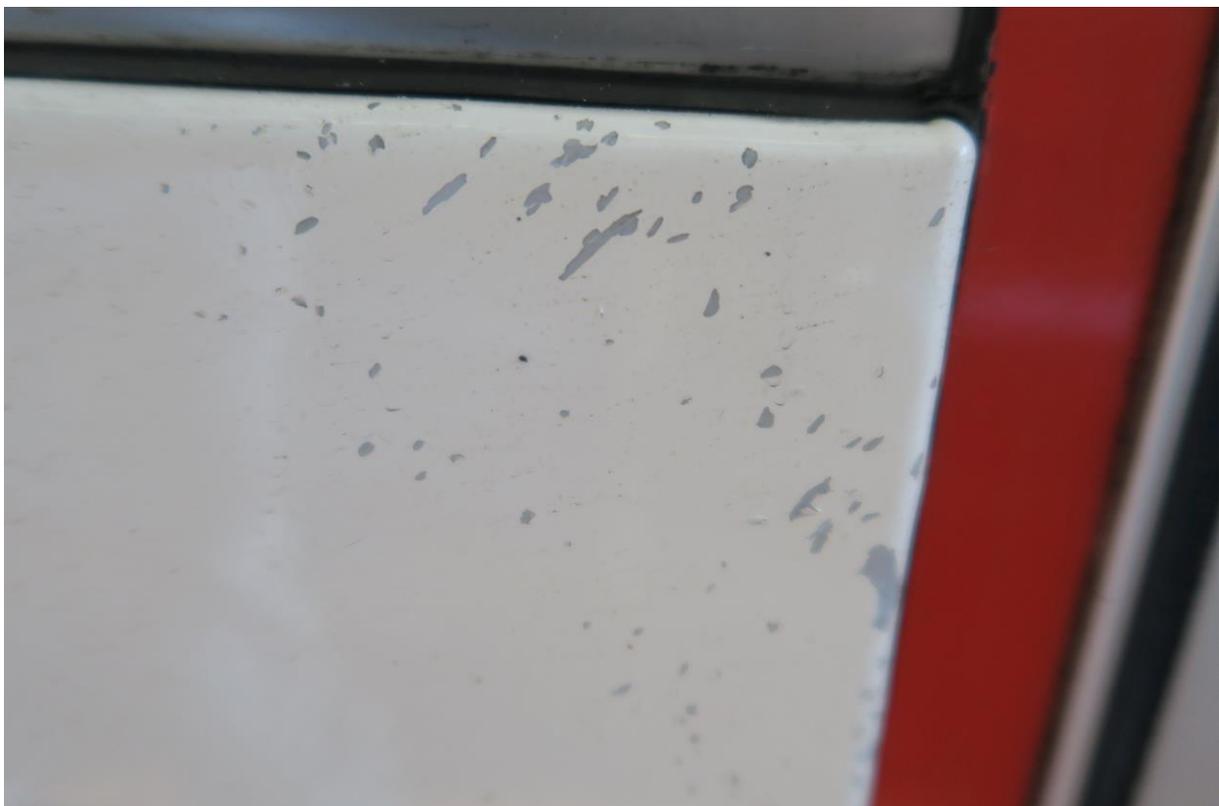
Foto 38: Lackbeschädigungen Kotflügel Hinterachse
