## Gutachten zur Wertermittlung

| Typ: | 976.X6 Atego 1329AF |
| Fahrzeugart/Aufbau: | SO.KFZ Feuerwehr / Löschfahrzeug HLF20/16 |
| amtl. Kennzeichen: | ex. NRW 8-132 |

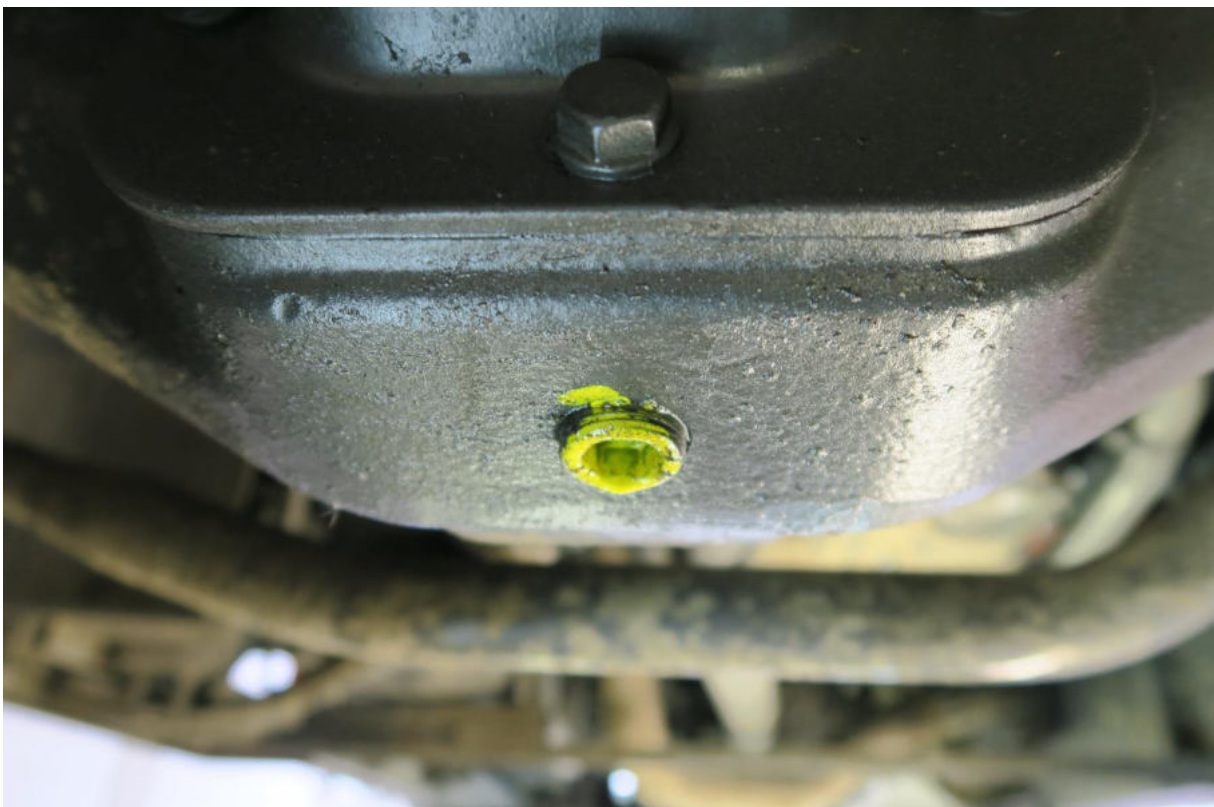
- Vorderachsdifferential leicht ölfleucht
- Mannschaftsraumkabine mehrere Lackschäden und Kratzer
- Geräteraum Aufbau mehrere Lackschäden und Kratzer
- Lamellenverschluß Geräteraum 1 verkratzt
- Heckwand GR mehrere Lackschäden und Kratzer
- Stromerzeuger startet aktuell nicht
- Blinkleuchte Traversenkasten beschädigt

Foto 38: Vorderachsdifferential leicht ölfeucht

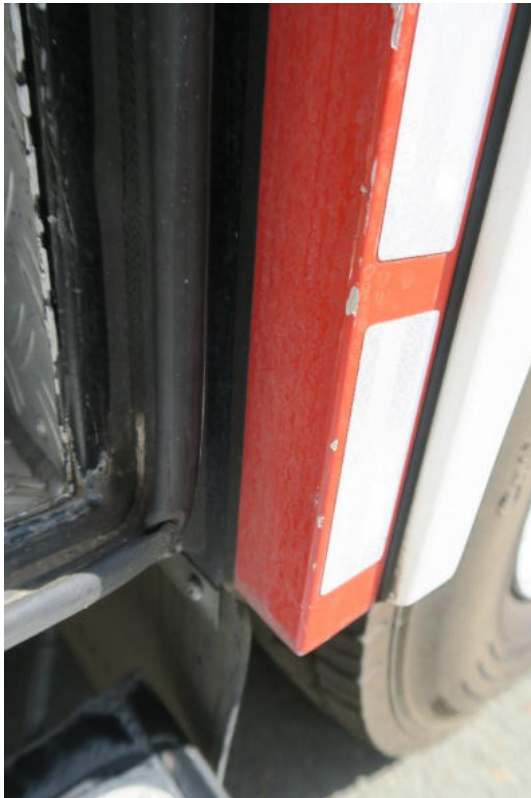
Foto 39: Lackschäden Geräteraumaufbau

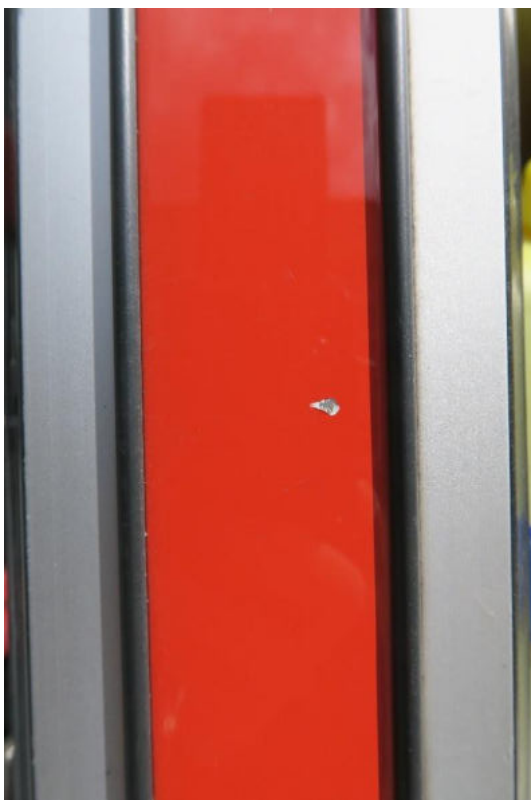
Foto 40: Lackschäden Geräteraumaufbau

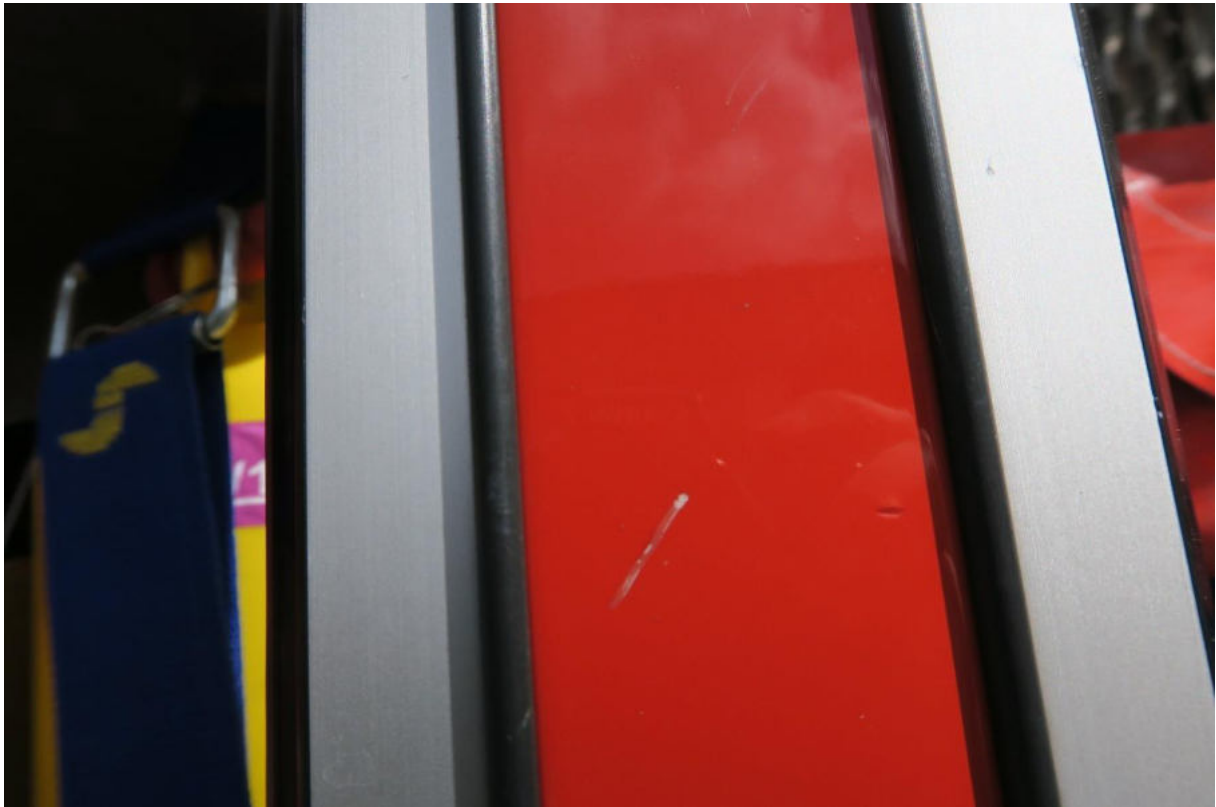
Foto 41: Lackschäden Geräteraum Aufbau (tlw. nachlackiert)

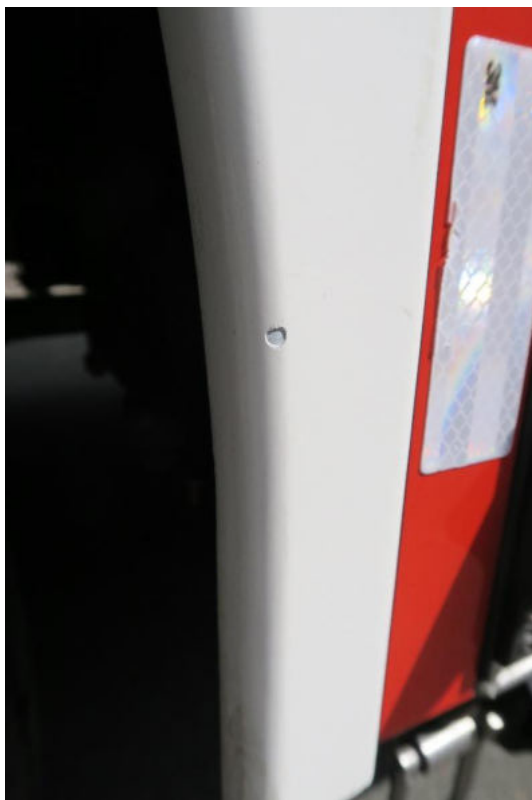
Foto 42: Lackschaden Kotflügel (nachlackiert)

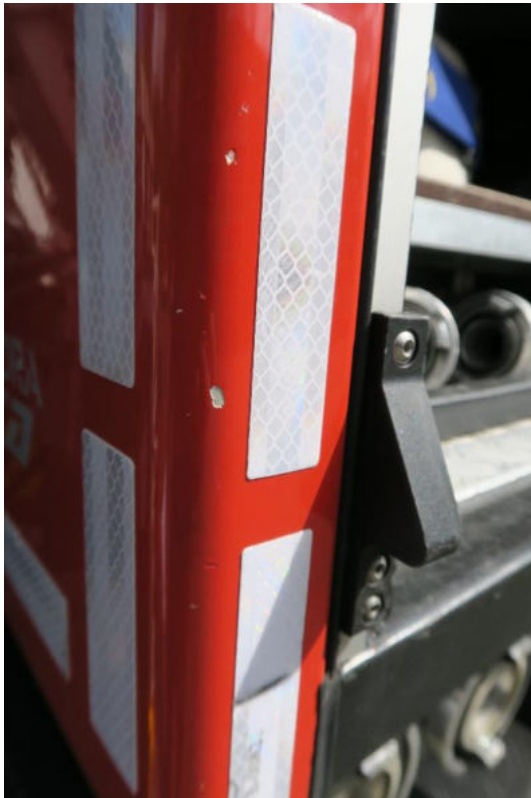
Foto 43: Lackschäden Geräteraumaufbau

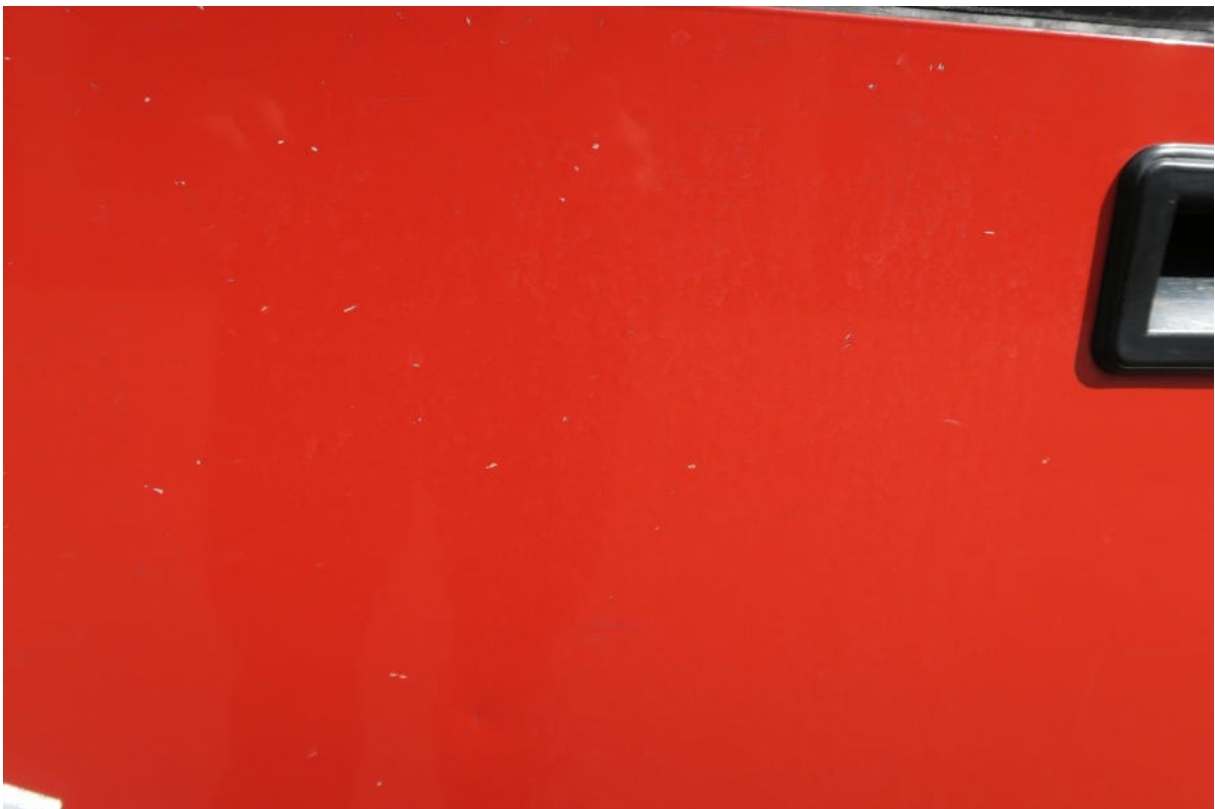
Foto 44: Lackschäden Traversenkasten

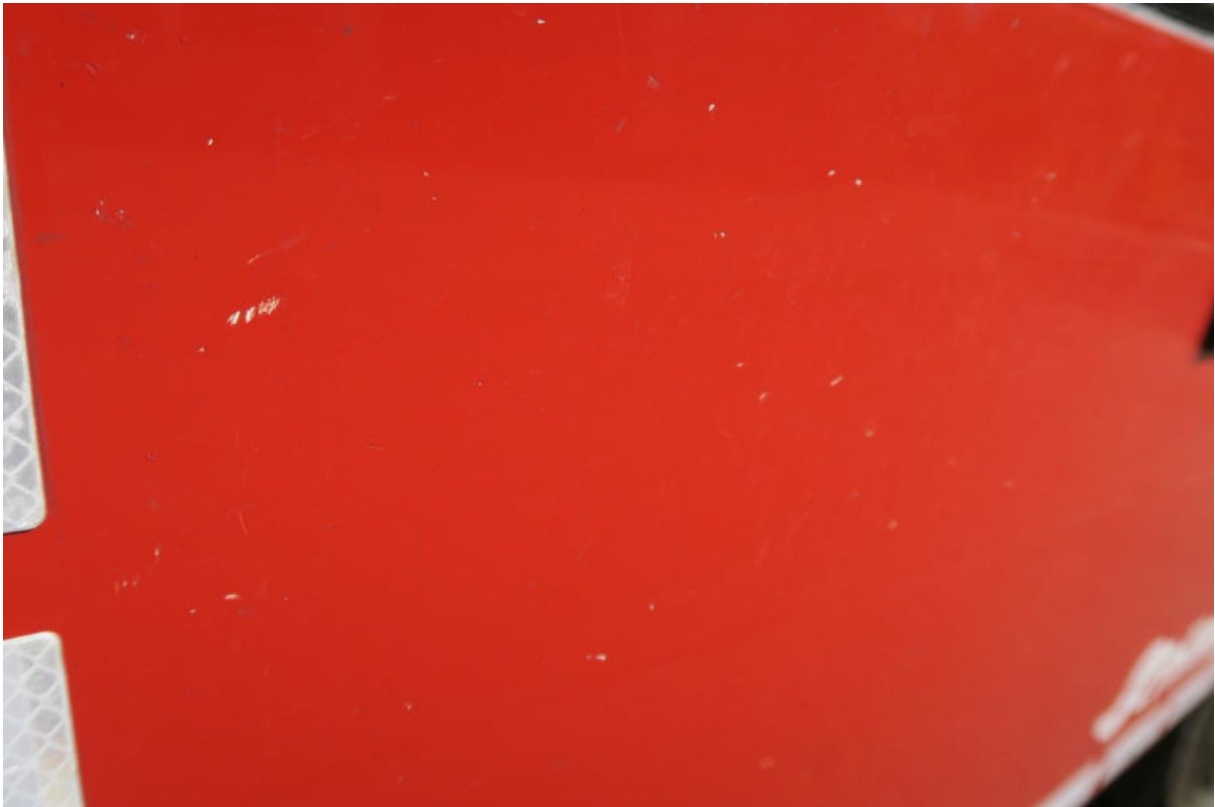
Foto 45: Lackschäden Traversenkasten

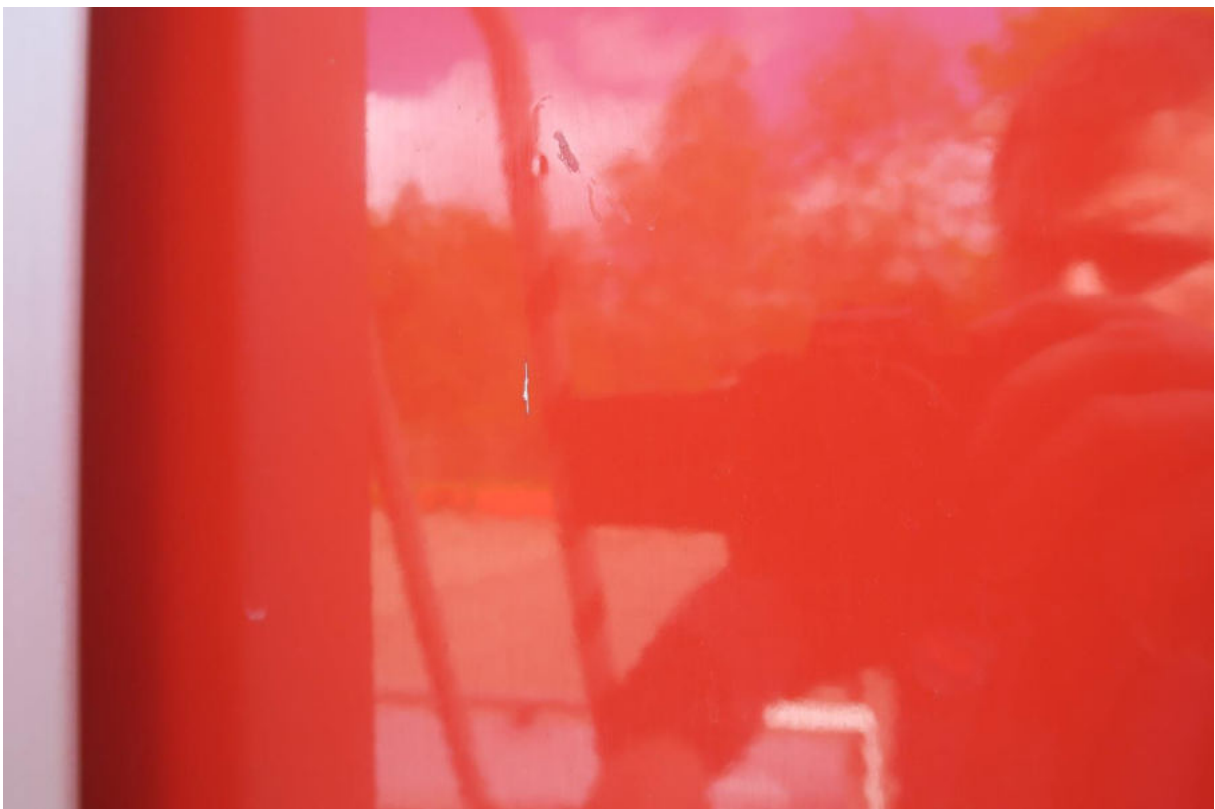
Foto 46: Lackschäden Heckwand (tlw. nachlackiert)

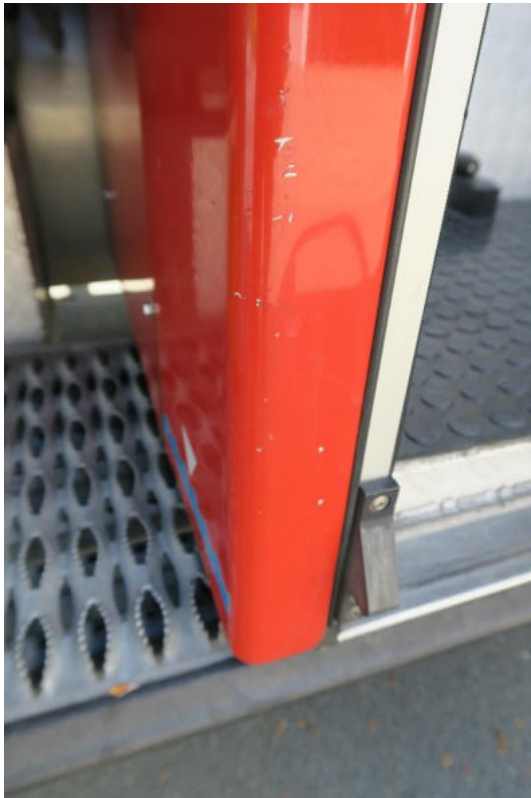
Foto 47: Lackschäden Geräteraum Aufbau

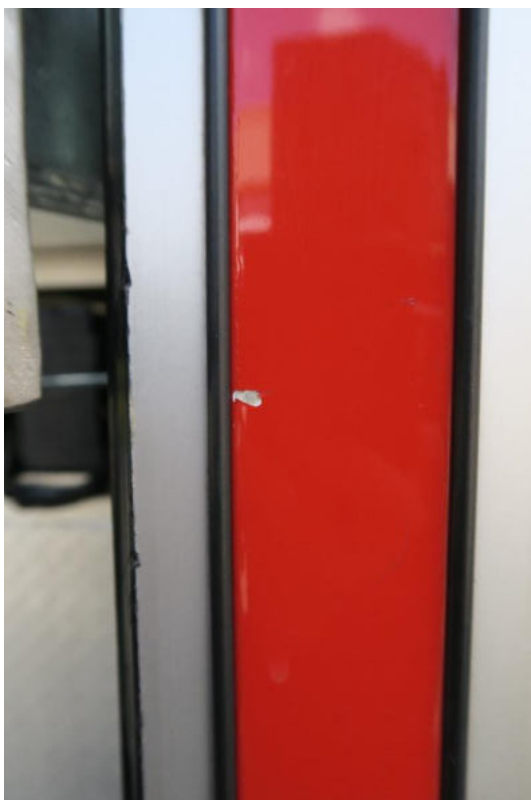
Foto 48: Lackschäden Geräteraum Aufbau

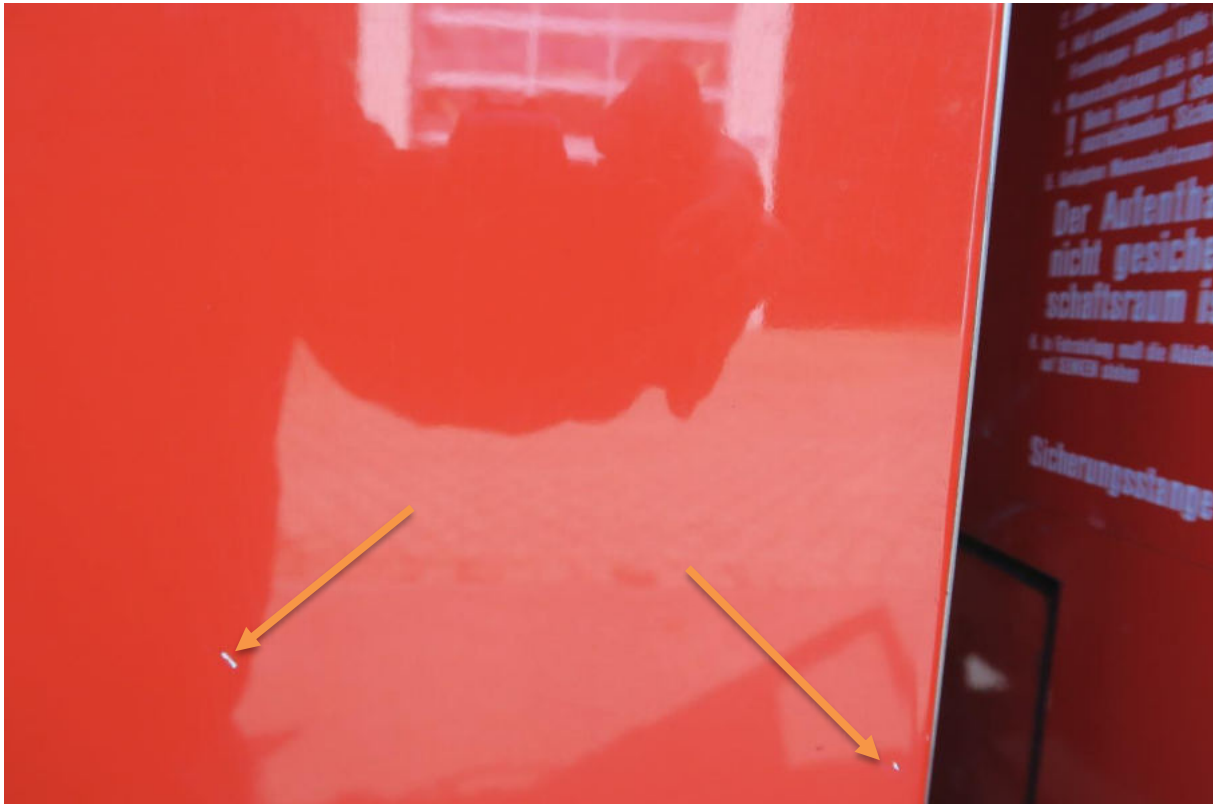
Foto 49: Lackschäden Mannschaftsraumkabine

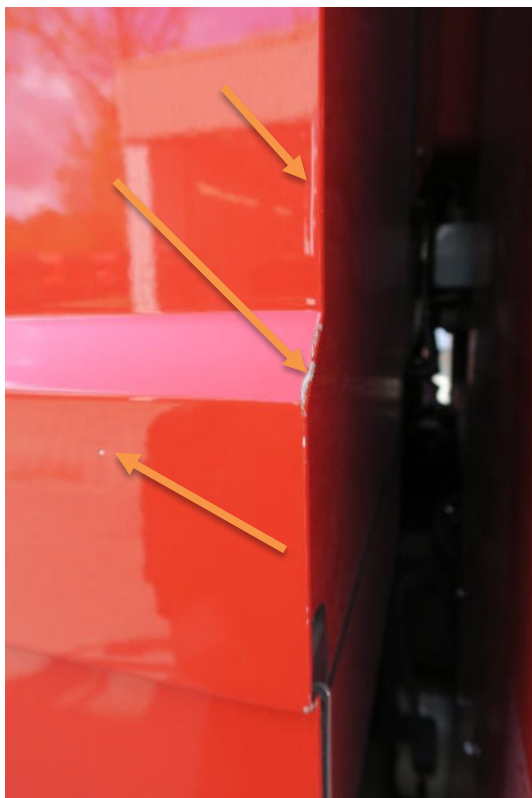
Foto 50: Lackschäden Mannschaftsraumkabine

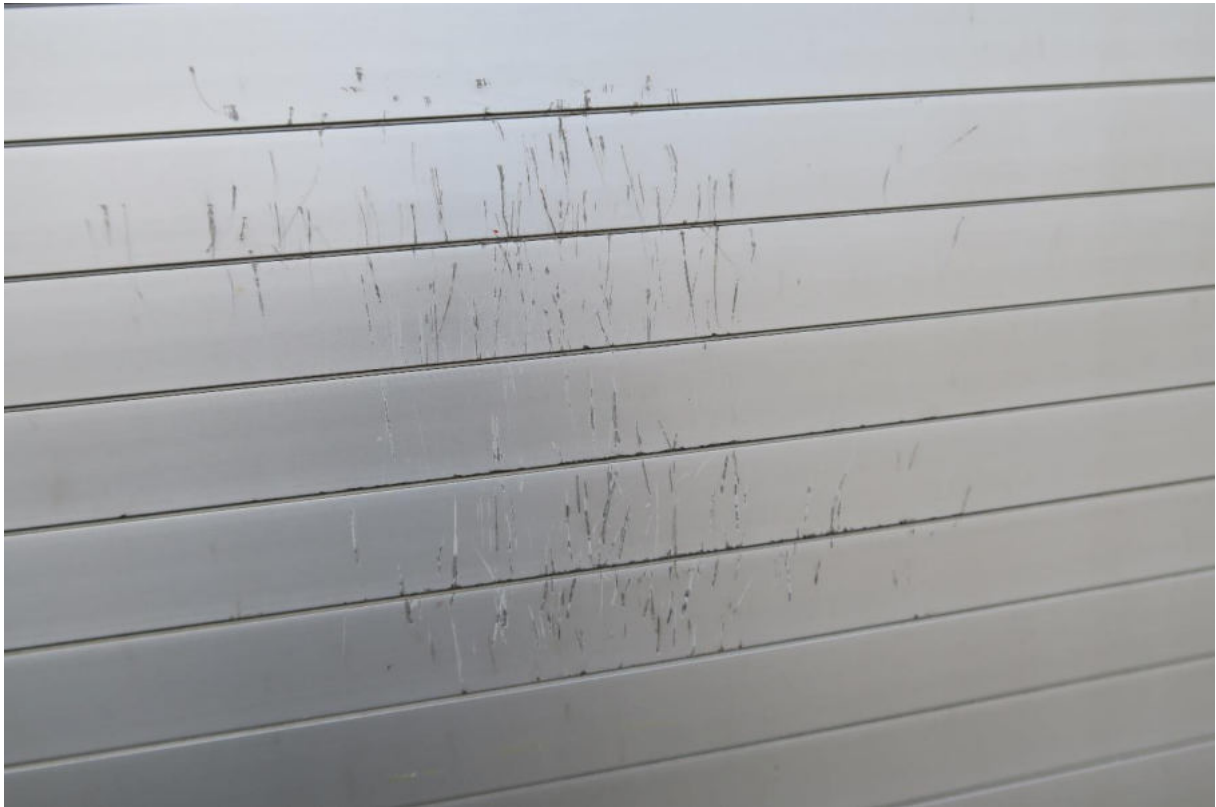
Foto 51: Lamellenverschluss Geräteraum 1 verkratzt

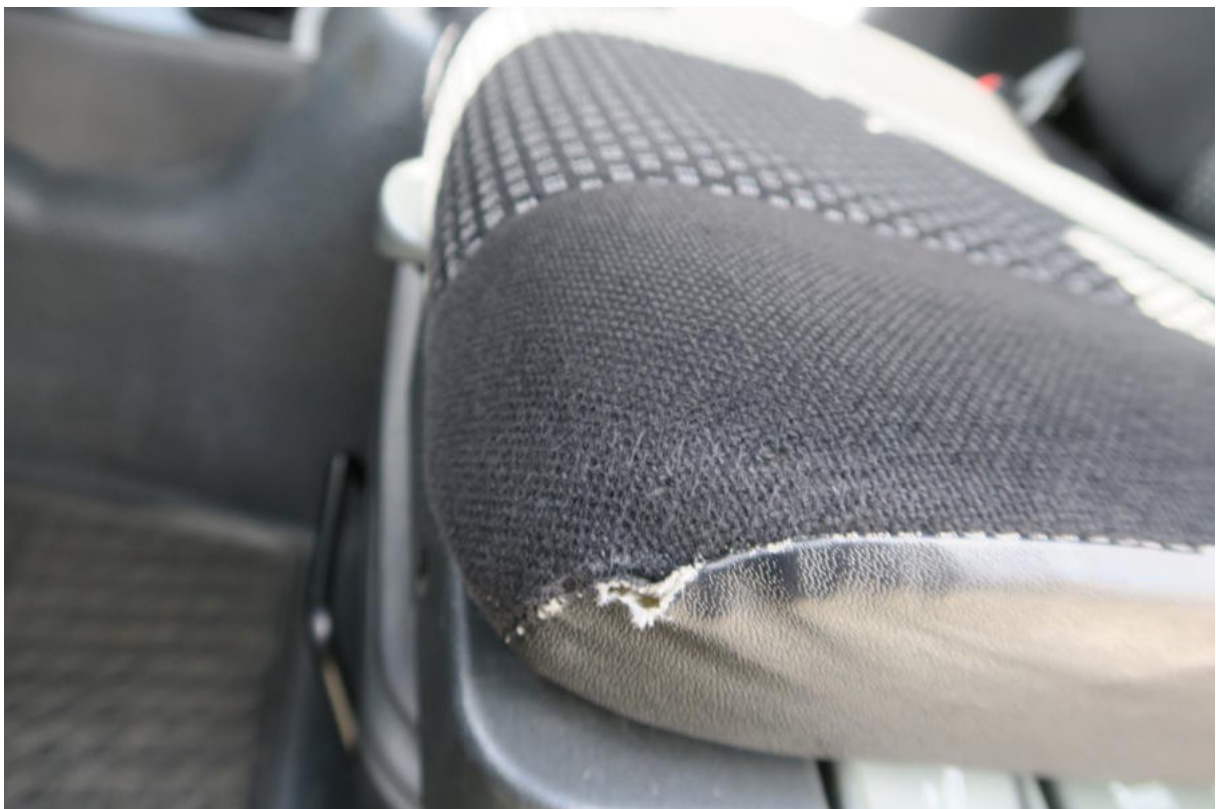
- kleinere Lackbeschädigungen sowie Kratzer im Innenraum
- Fahrersitz beginnender Verschleiß
- Hologramme am Fahrzeug durch vorige Beklebung

Foto 52: Naht Fahrersitz leicht beschädigt

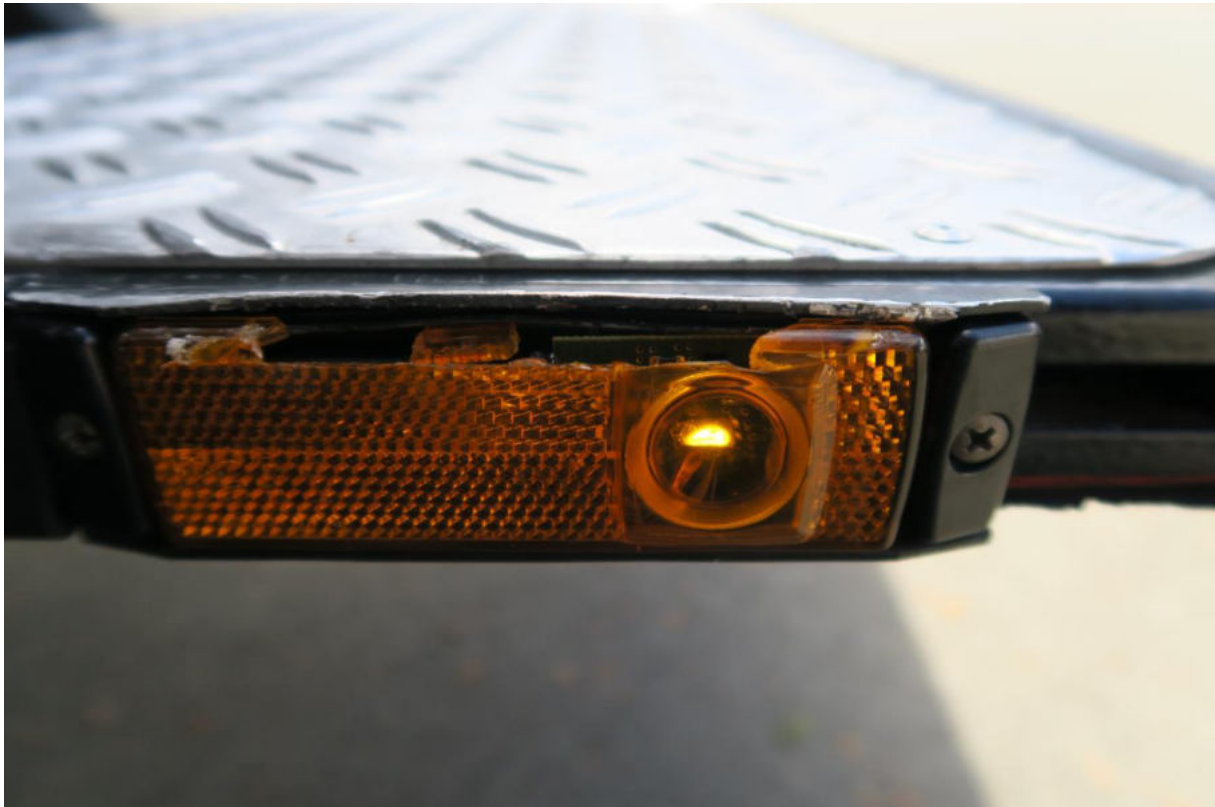
Foto 53: Blinkleuchte Traversenkasten beschädigt
