Gutachten zur Wertermittlung

Hersteller:	MAN
Typ:	TGM 13.290 4X4 BL FW
Fahrzeugart/Aufbau:	SO.KFZ Feuerwehr / Löschfahrzeug HLF20
Aufbauhersteller:	Schlingmann
Aufbaunummer:	9550
amtl. Kennzeichen:	ex. NRW 8-136
Fahrzeugidentnummer:	WMAN34ZZ3DY295918
Erstzulassungsdatum:	15.10.2013
Leistung [kW]:	213
Hubraum [cm³]:	6871
Antriebsart:	Diesel
Getriebe:	Automatikgetriebe
nächste HU/SP/UVV	03/2026 / 03/2025
Anzahl Achsen / davon angetrieben:	2/2
abgelesener Kilometerstand:	26312
Hersteller Feuerlöschkreiselpumpe:	Schlingmann FPN 10-2000
Betriebsstunden	115,09 (Feuerlöschkreiselpumpe)
Emissionsklasse	2005/55*2008/74G (Euro V)
Leermasse / zul. Gesamtmasse [kg]:	9410 / 15000
Sitzplätze	9
Türen	4
Farbe	RAL 3000 Feuerrot
Maße aus Zulassungsbescheinigung L/B/H [mm]	7800-8600 (max. mit Haspel) / 2500 / 3350

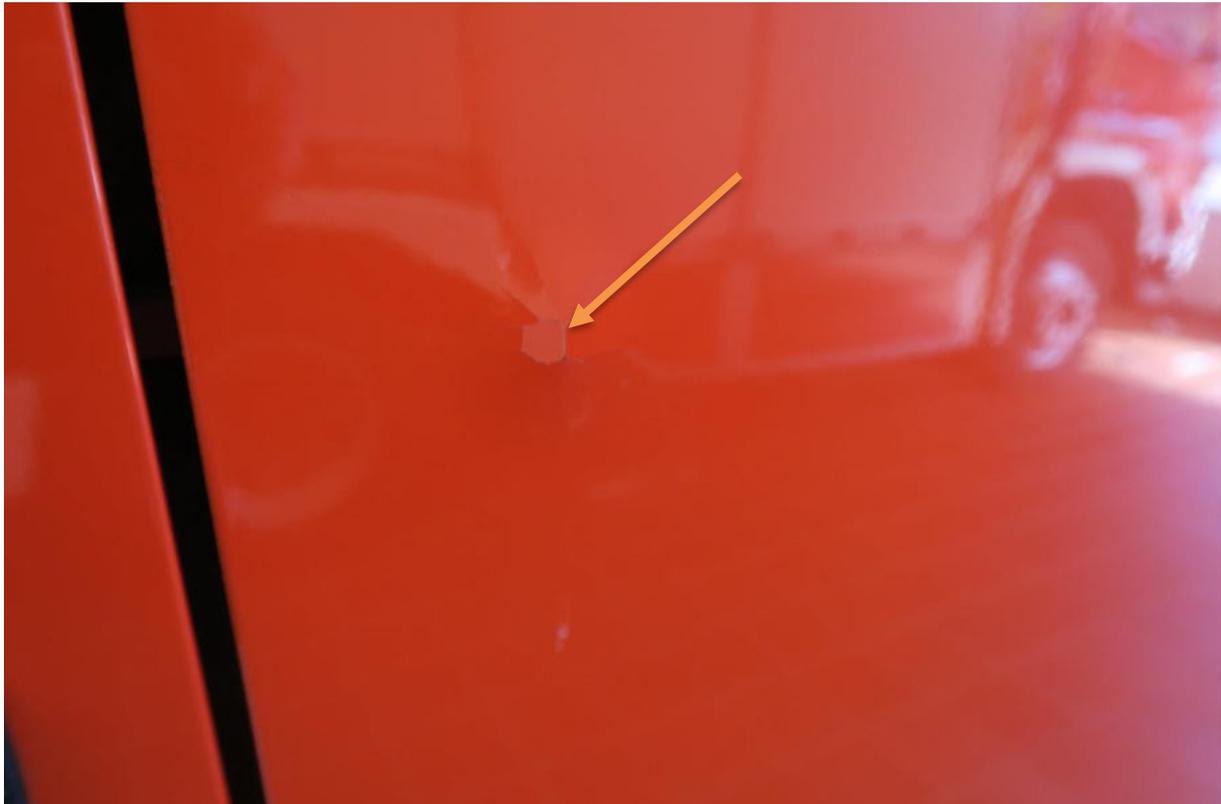
- Mannschaftsraumtür links Beule mit Lackbeschädigung (Rissbildung)
- Automatikgetriebe leicht ölfleucht
- Reifen haben die Einsatzdauer im Feuerwehrdienst (10 Jahre) überschritten. Das Profil weist tlw. deutliche Sägezahnbildung auf. Die Außenflanken der Reifen sind oberflächlich tlw. leicht beschädigt bzw. abgenutzt
- Mannschaftsraumtür rechts Kratzer
- Geräteraumaufbau mehrere Lackschäden und Kratzer
- Traversenkästen links+rechts mehrere Kratzer und Dellen
- Heckwand GR mehrere Lackschäden, Beule und Kratzer
- Lamellenverschluss G1 verkratzt
- Dachaufstiegsleiter oberflächlich beschädigt
- Blinkleuchte Traversenkasten beschädigt

Foto 39: MR Tür links Beule mit Lackbeschädigung

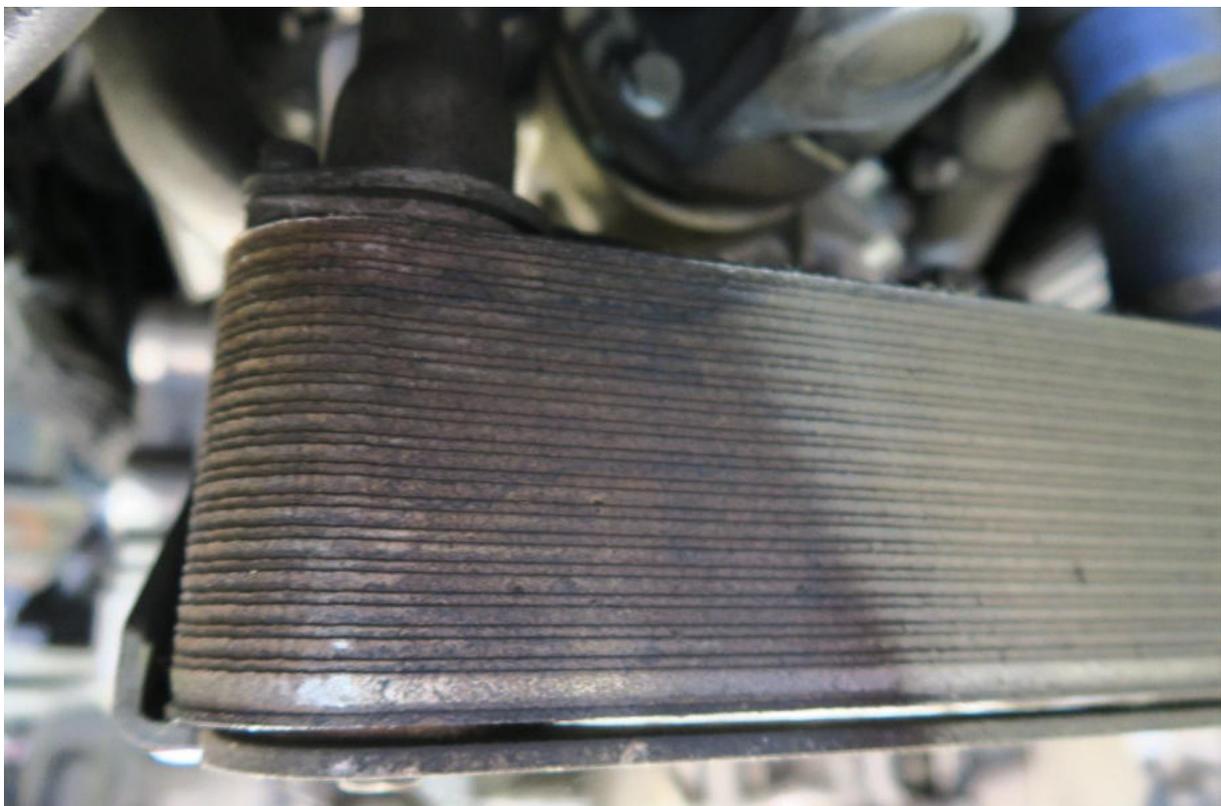
Foto 40: Automatikgetriebe leicht ölfeucht

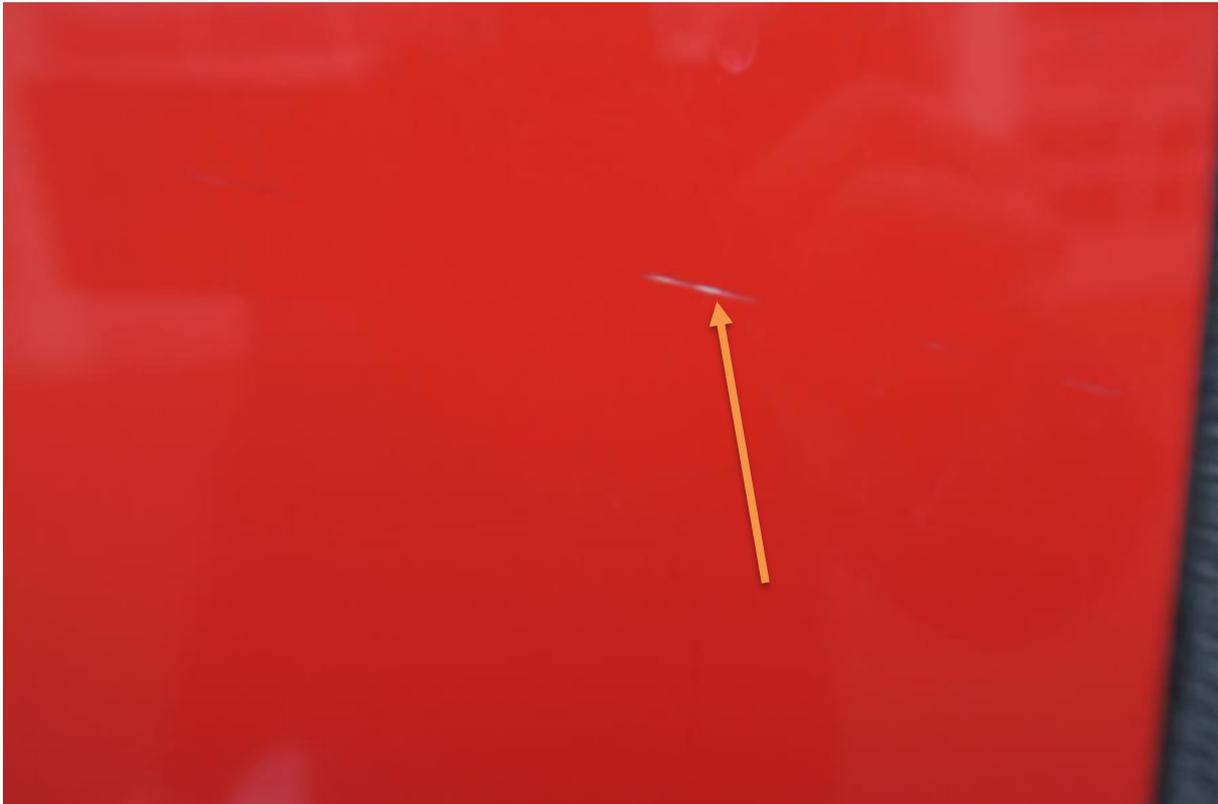
Foto 41: MR Tür rechts Kratzer

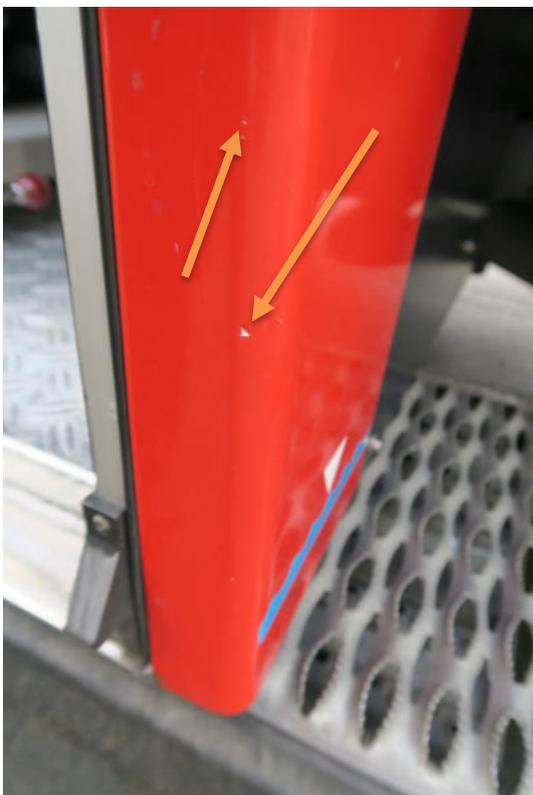
Foto 42: Lackschäden Geräteraufbau

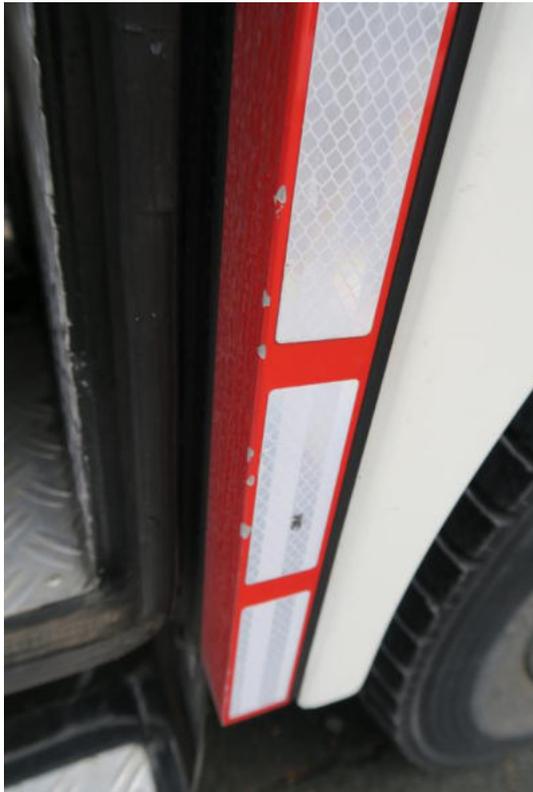
Foto 42: Lackschäden Geräteraum Aufbau

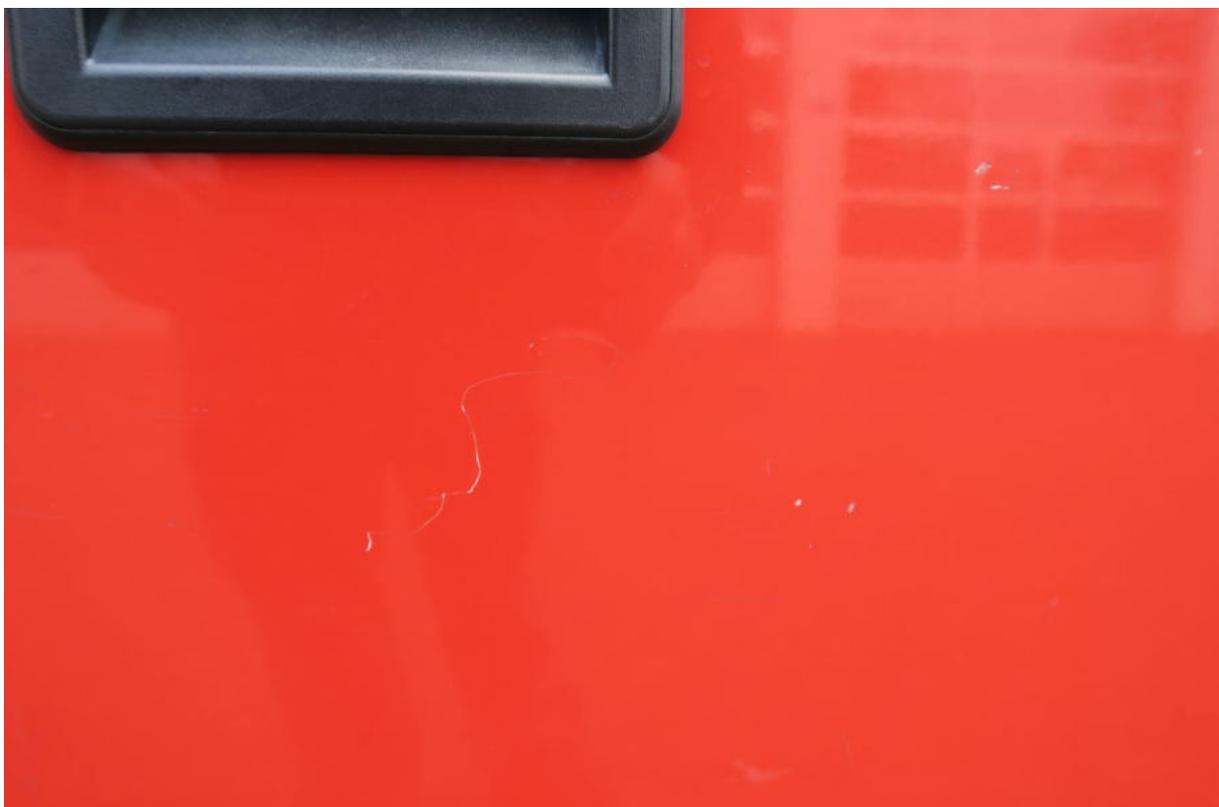
Foto 43: Lackschäden und Kratzer Traversenkasten

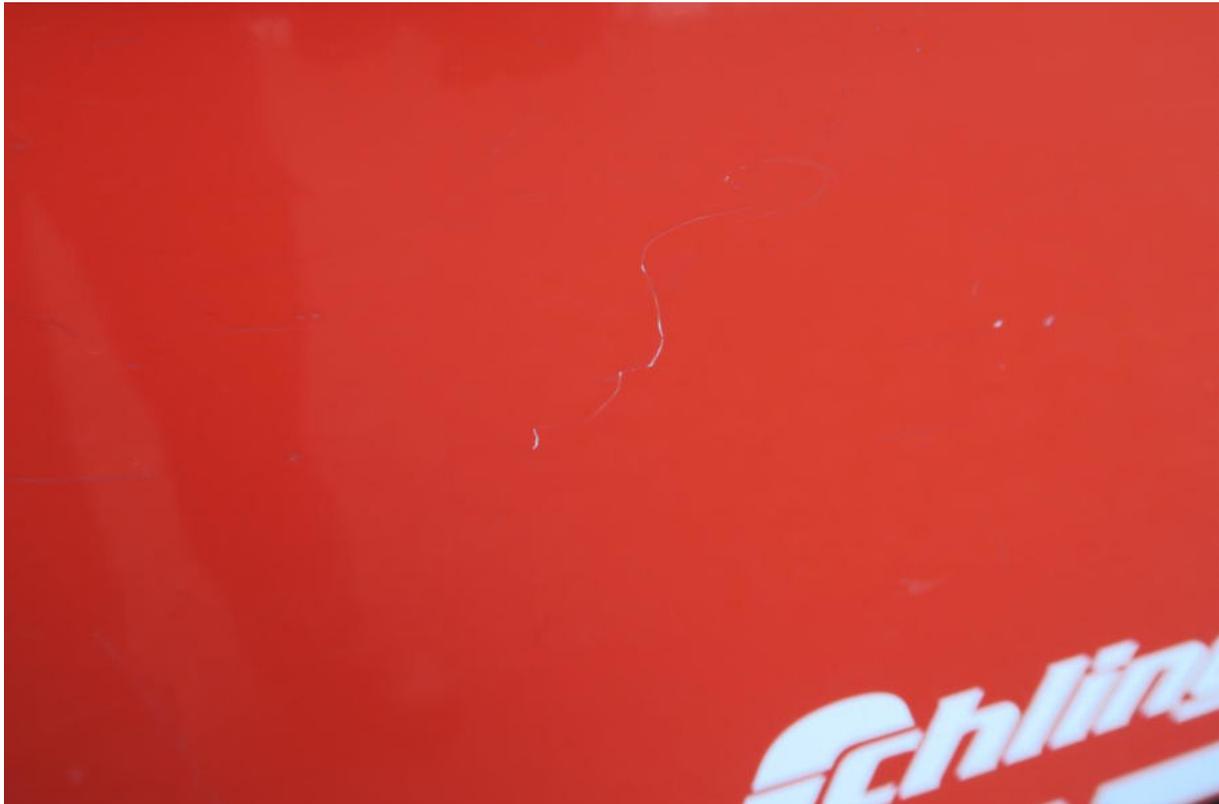
Foto 44: Kratzer Heckwand

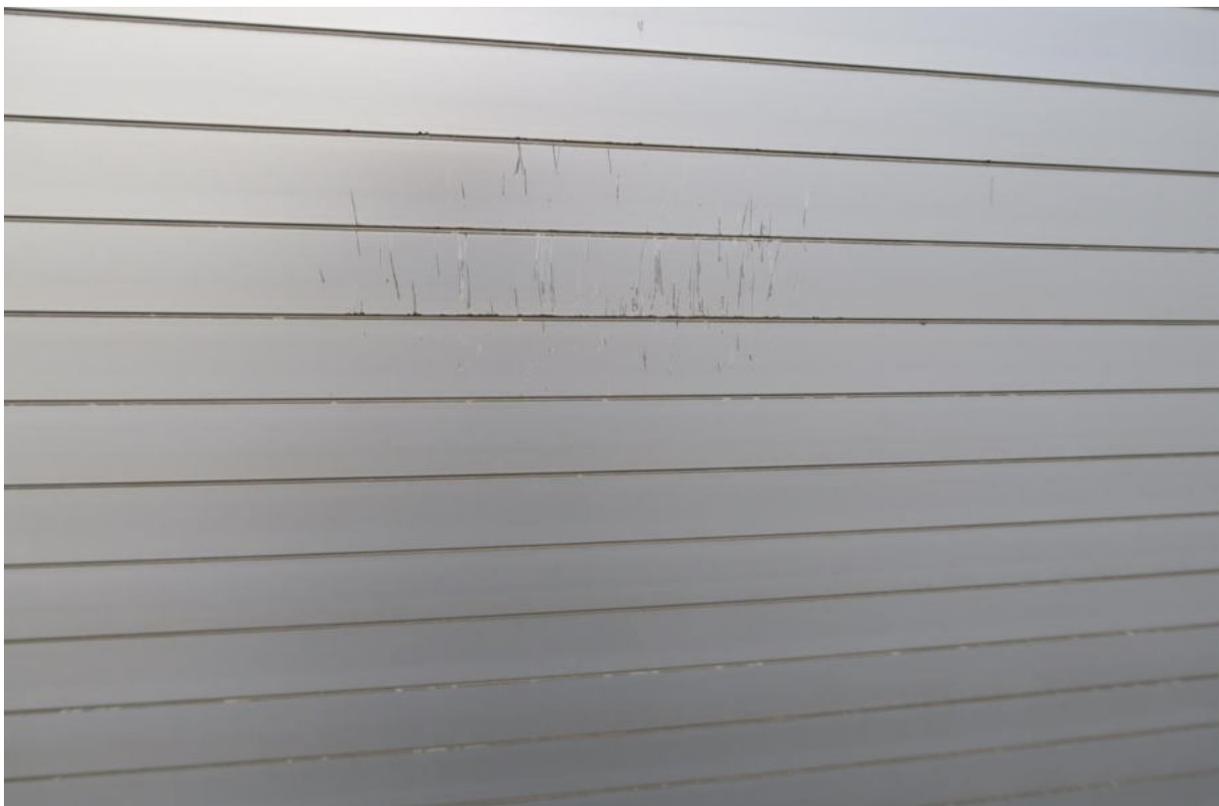
Foto 45: Lamellenverschluss G1 verkratzt

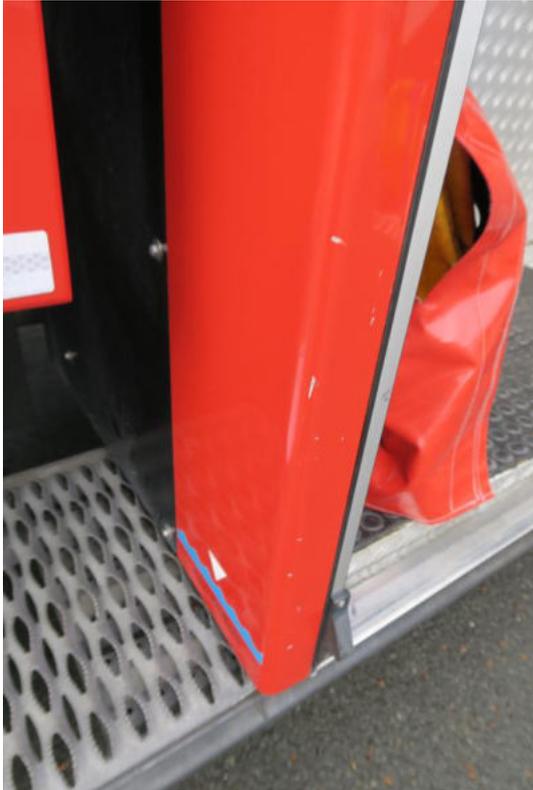
Foto 46: Lackschäden Geräteraum Aufbau

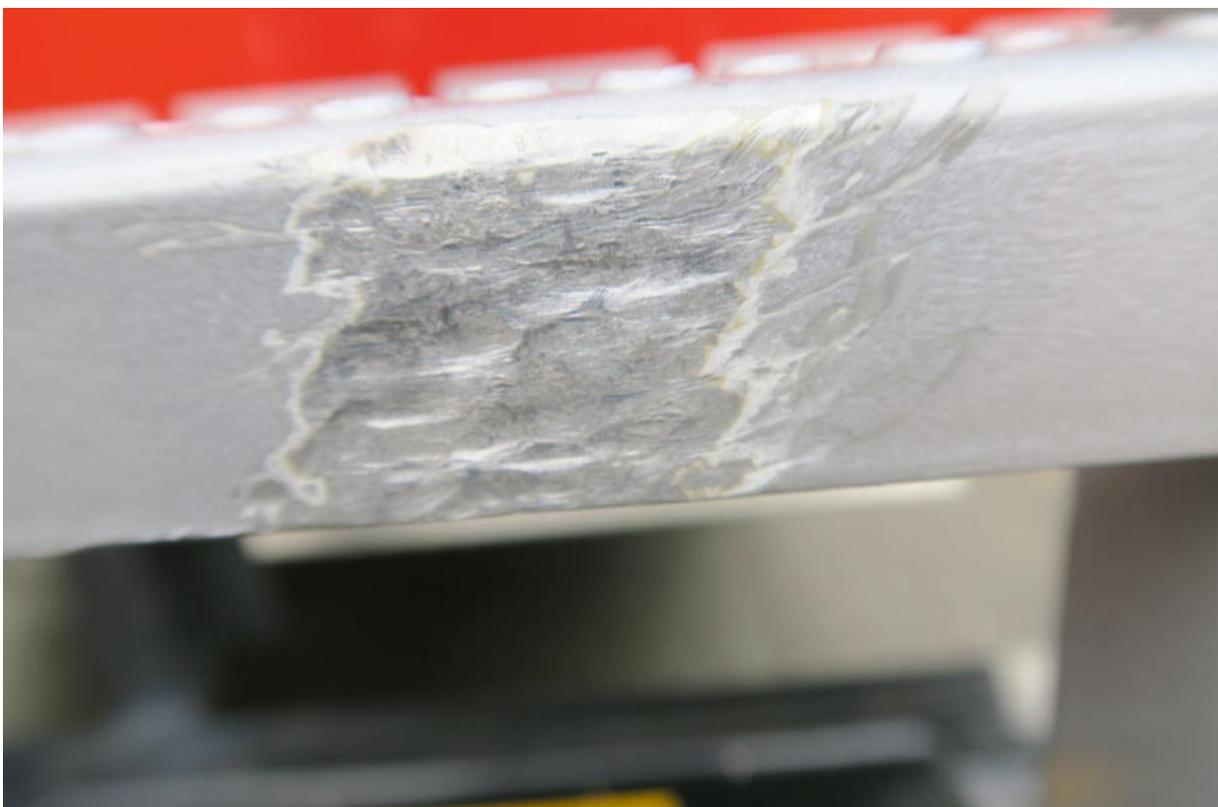
Foto 47: Dachaufstiegsleiter oberflächlich beschädigt

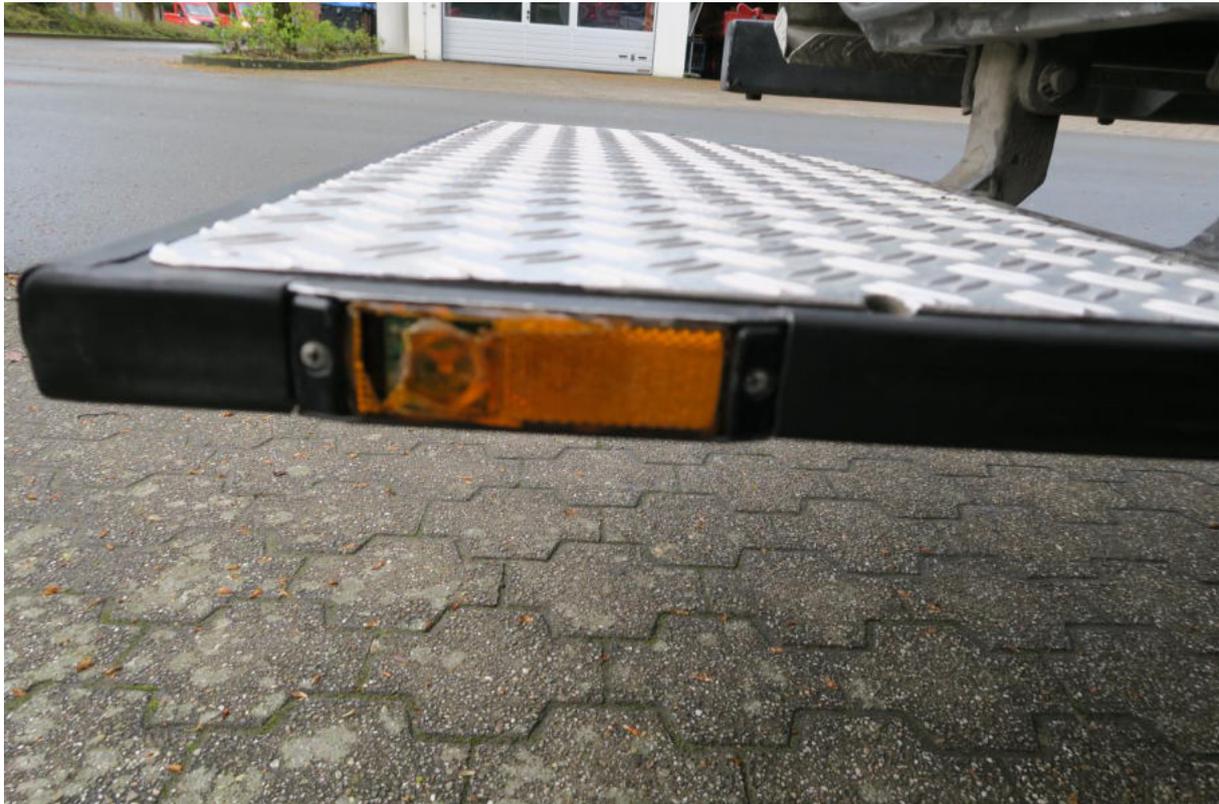
Foto 48: Blinkleuchte Traversenkasten beschädigt

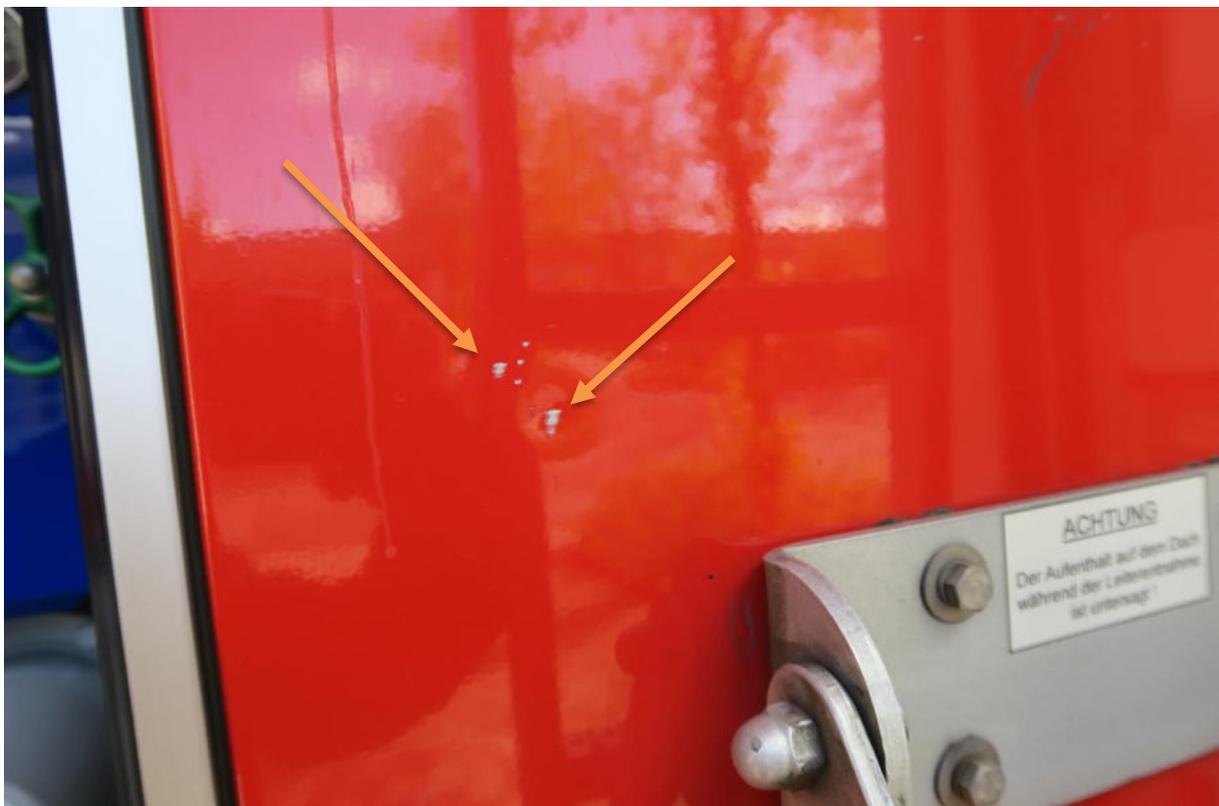
Foto 49: Lackschäden und Beule Heckwand

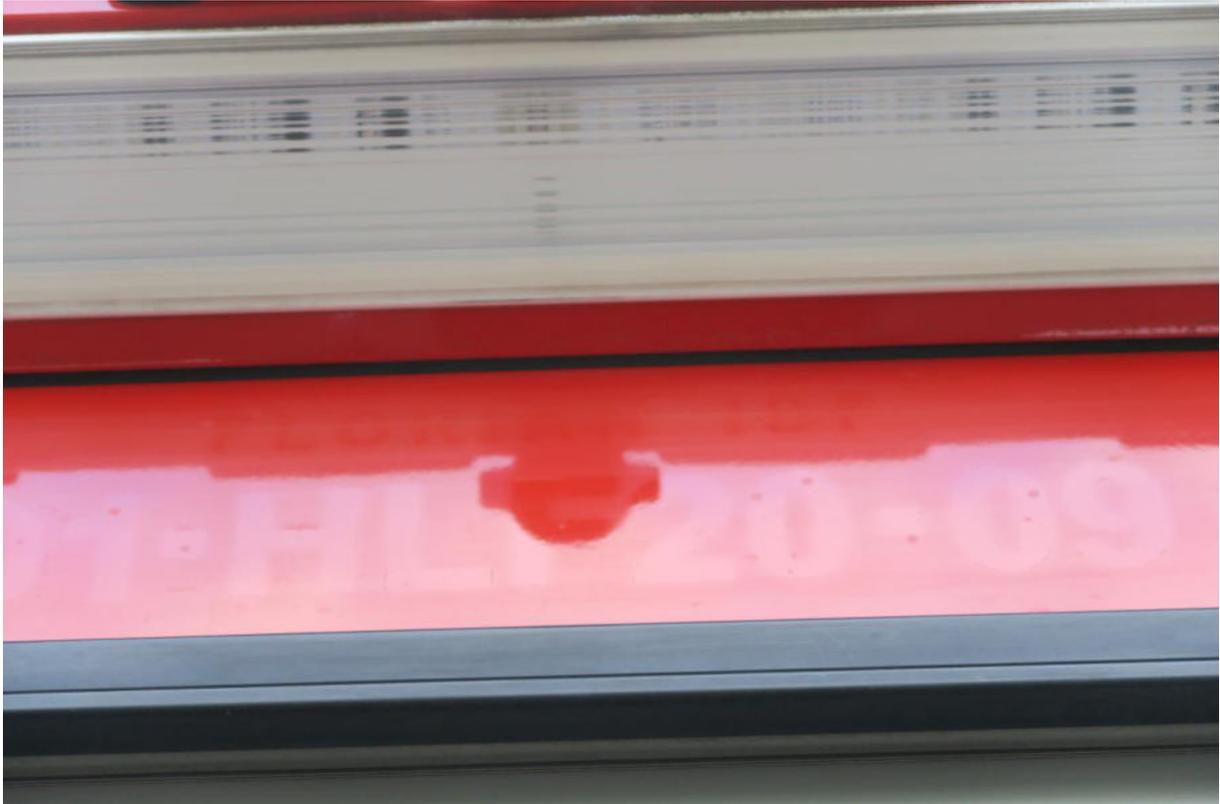
- kleinere Lackbeschädigungen sowie Kratzer im Innenraum
- Hologramme am Fahrzeug durch vorige Beklebung

Foto 50: Hologramme durch vorige Beklebung

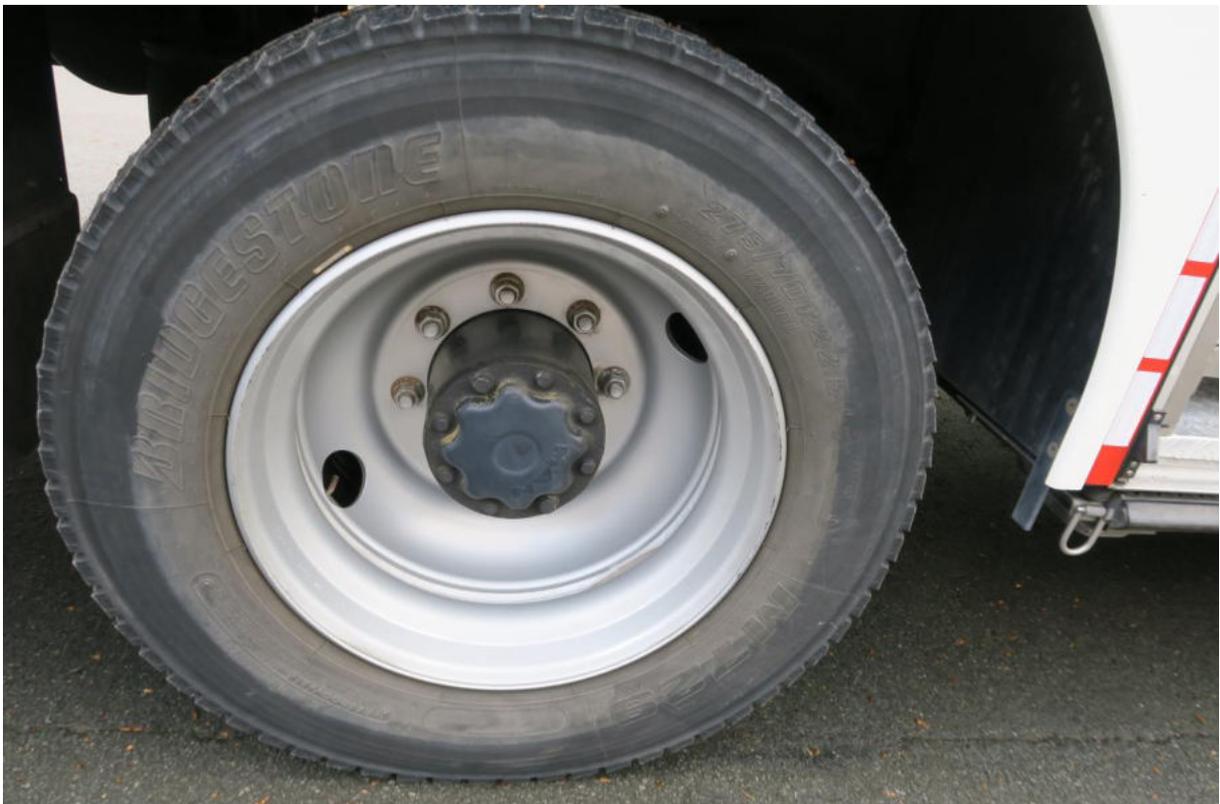
Foto 51: Reifen oberflächlich beschädigt
