## Gutachten zur Wertermittlung

| Typ: | TGM 13.290 4X4 BL FW |
| Fahrzeugart/Aufbau: | SO.KFZ Feuerwehr / Löschfahrzeug HLF20 |
| amtl. Kennzeichen: | ex. NRW 8-137 |

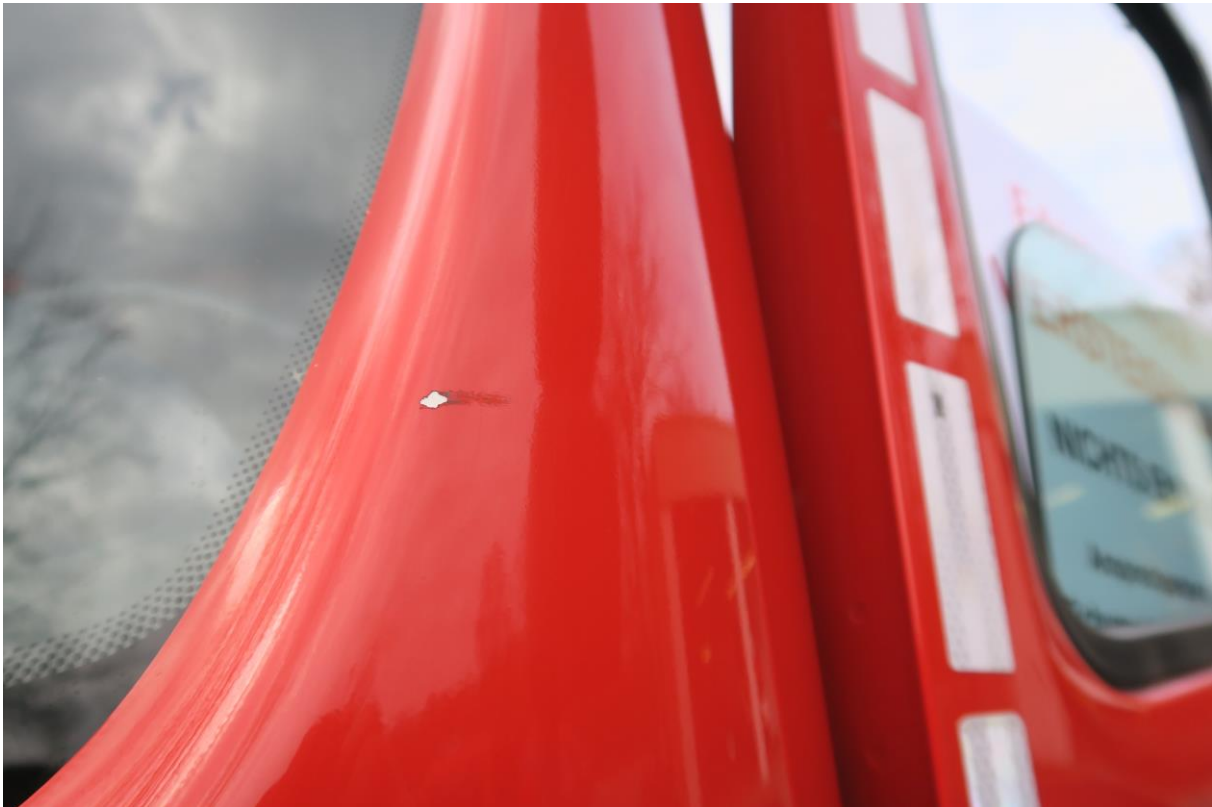
- Motor leichter Ölverlust
- Automatikgetriebe leicht ölflecht
- Reifen haben die Einsatzdauer im Feuerwehrdienst (10 Jahre) überschritten. Das Profil weist tlw. deutliche Sägezahnbildung auf. Die Außenflanken der Reifen sind oberflächlich tlw. leicht beschädigt bzw. abgenutzt
- A-Säule links Lackschaden
- Geräteraufbau mehrere Lackschäden und Kratzer
- Traversenkästen links+rechts mehrere Kratzer und Dellen
- Heckwand GR mehrere Lackschäden und Kratzer
- Dachgalerie Lackschäden, Kratzer und Delle
- Lamellenverschluss G1 verkratzt, an G3 löst sich Dichtung ab
- Geräteraumkontrollleuchte permanent aktiv (Sensor defekt)
- Kippzylinder Fahrerhaus links ölflecht

Foto 39: Lackschaden A-Säule

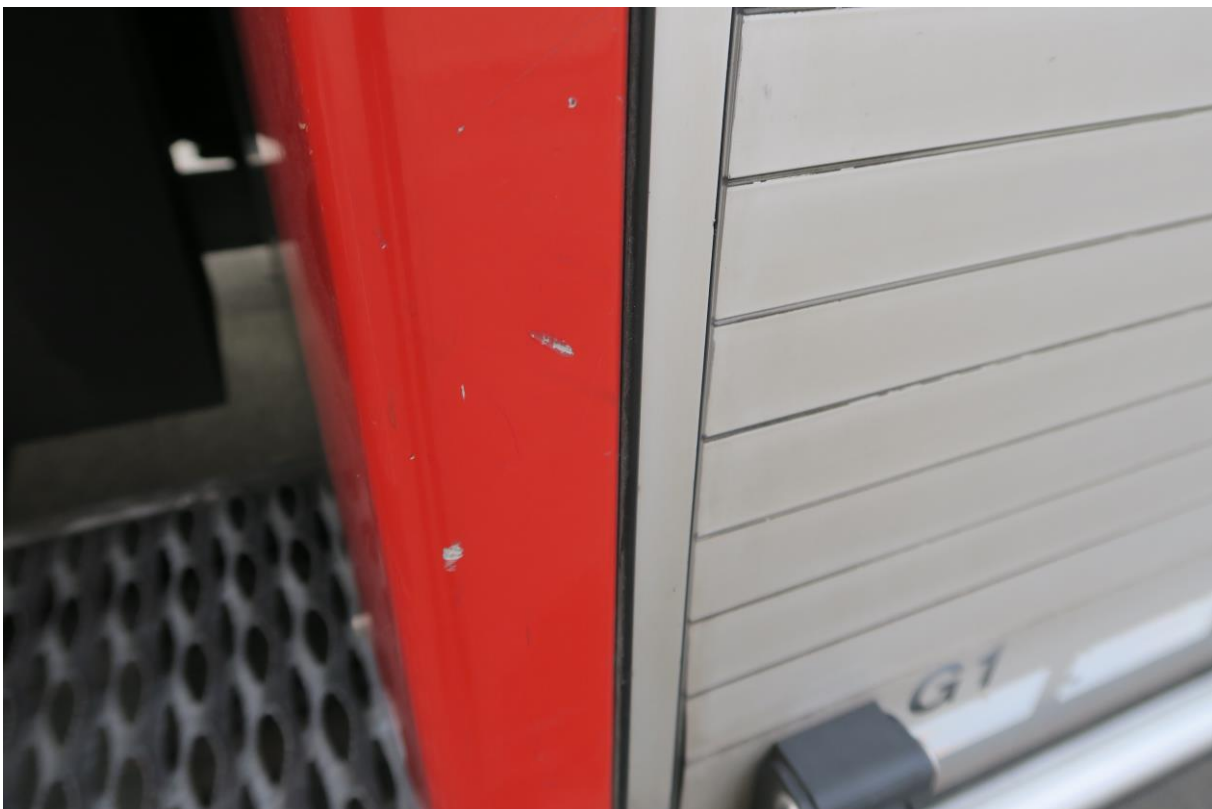
- kleinere Lackbeschädigungen sowie Kratzer im Innenraum
- Fahrersitz beginnender Verschleiß
- Hologramme am Fahrzeug durch vorige Beklebung

Foto 40: Lackschäden/ Kratzer Geräteraum 1

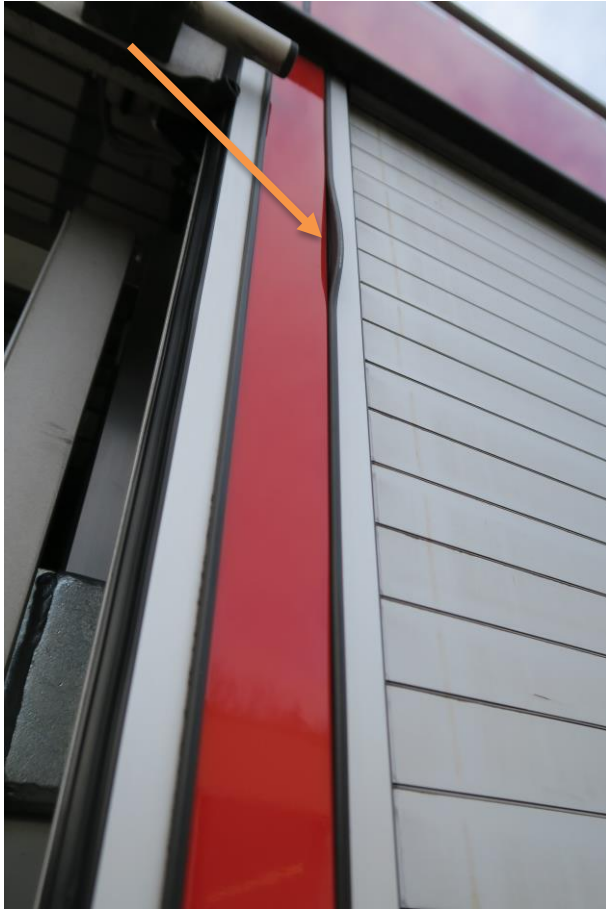
Foto 41: Dichtung Lamellenverschluss Geräteraum 3

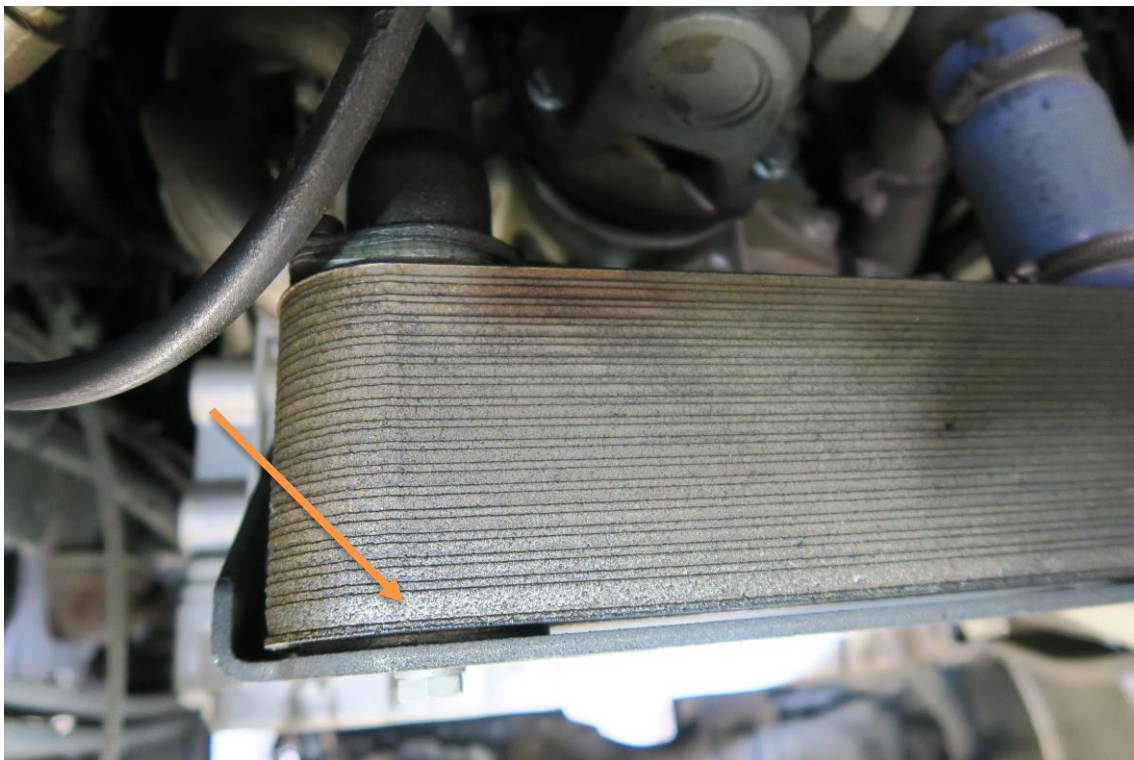
Foto 42: Automatikgetriebe leicht ölfeucht

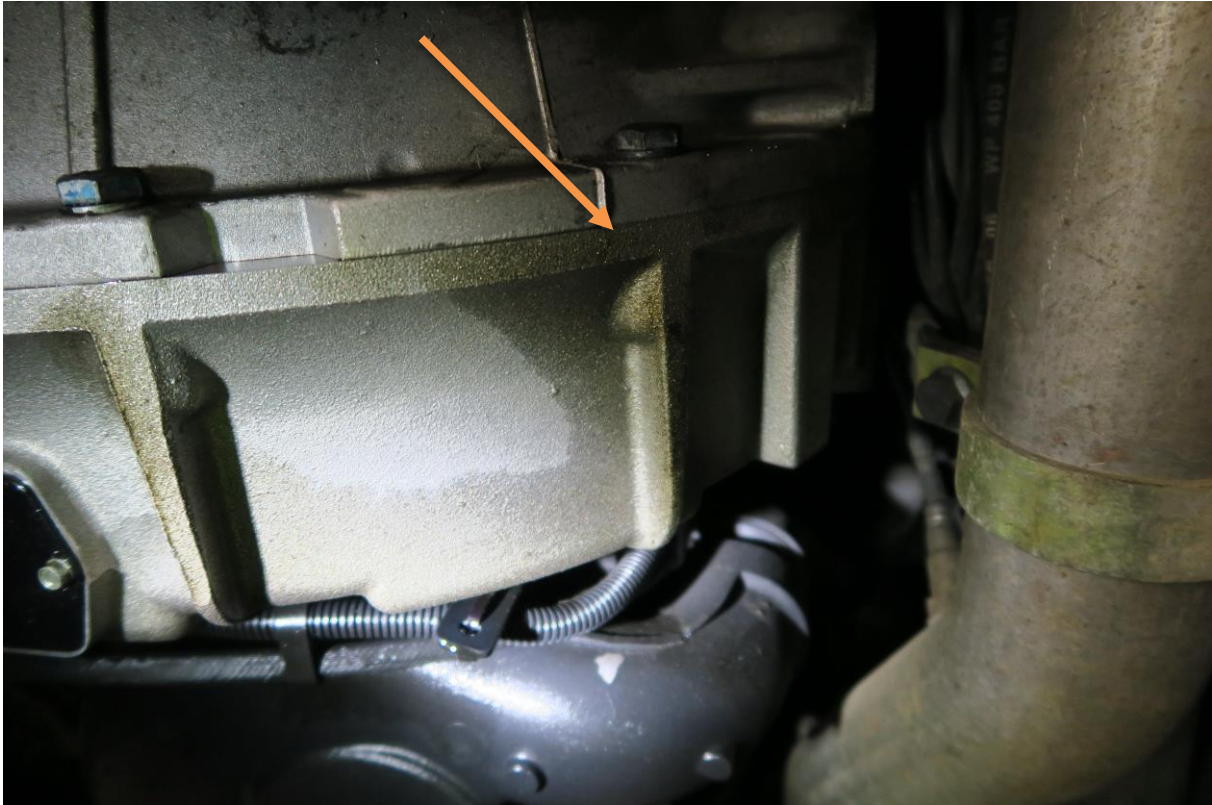
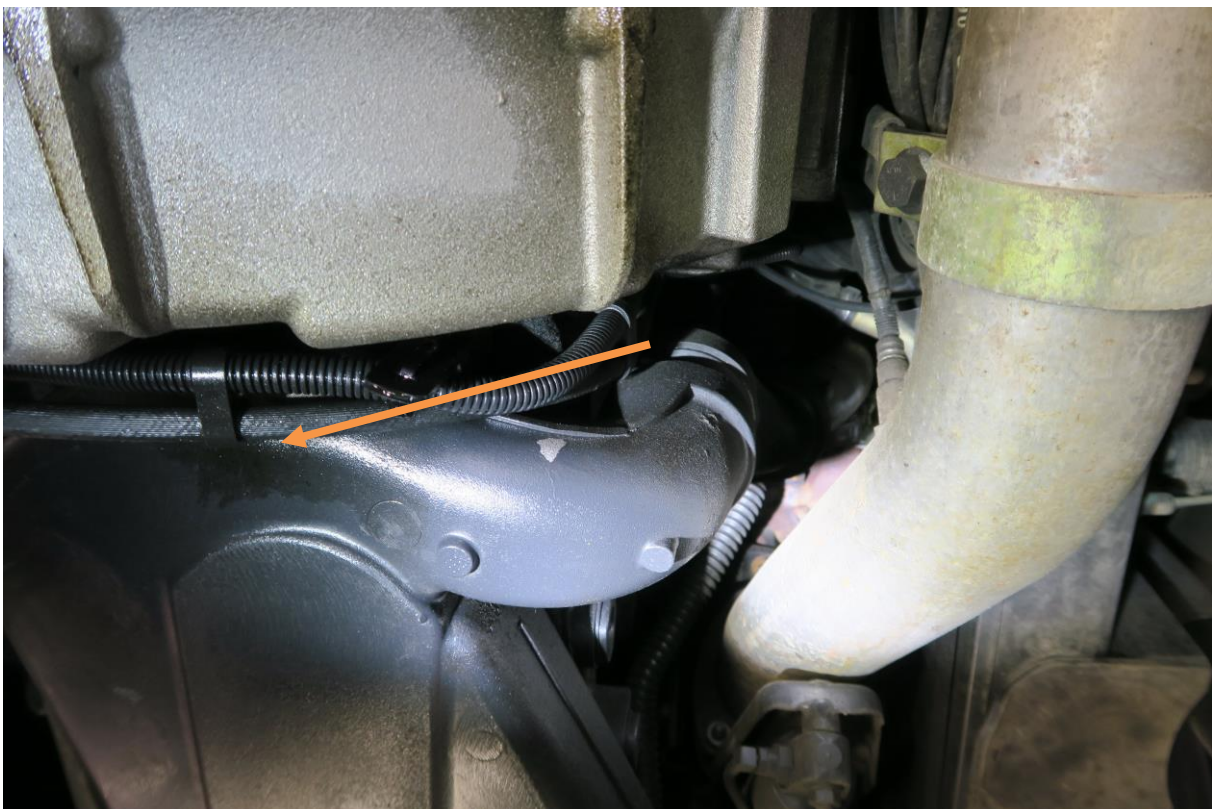
Foto 43: Motor leichter Ölverlust

Foto 44: Motor leichter Ölverlust

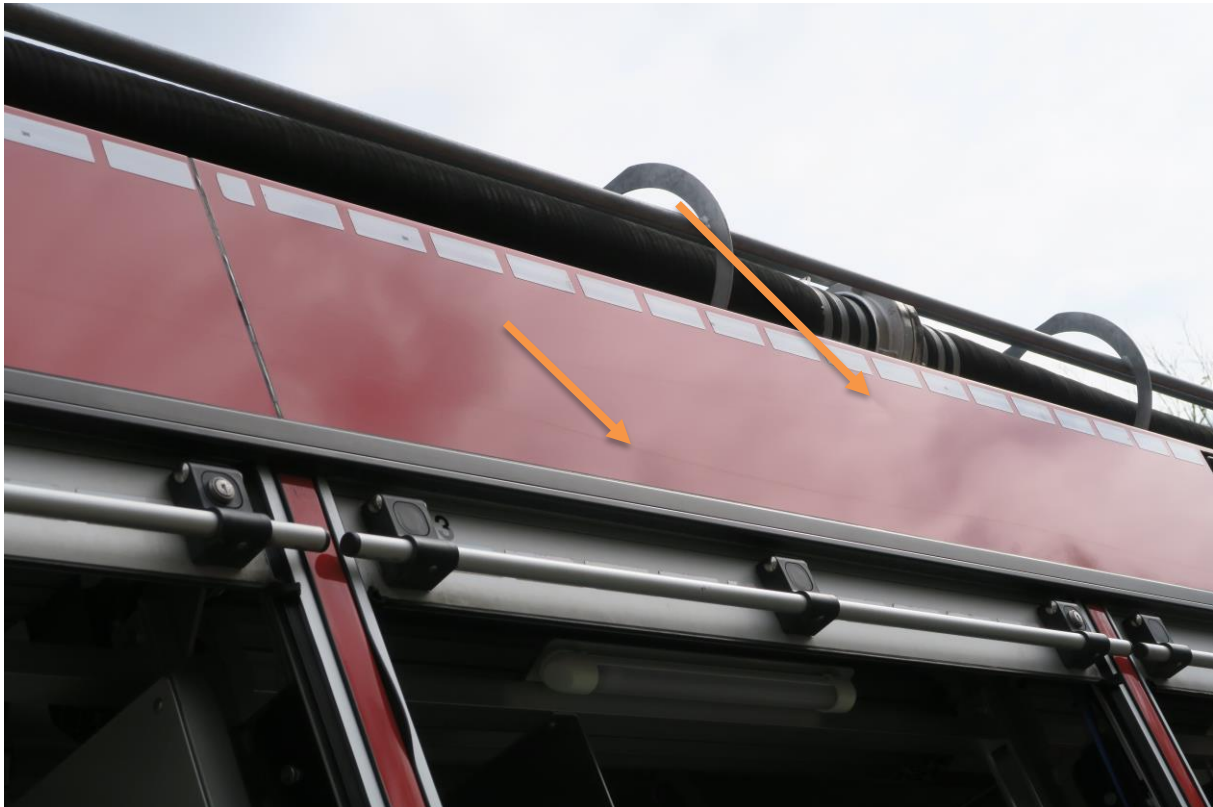
Foto 45: Dachgalerie Delle und Kratzer

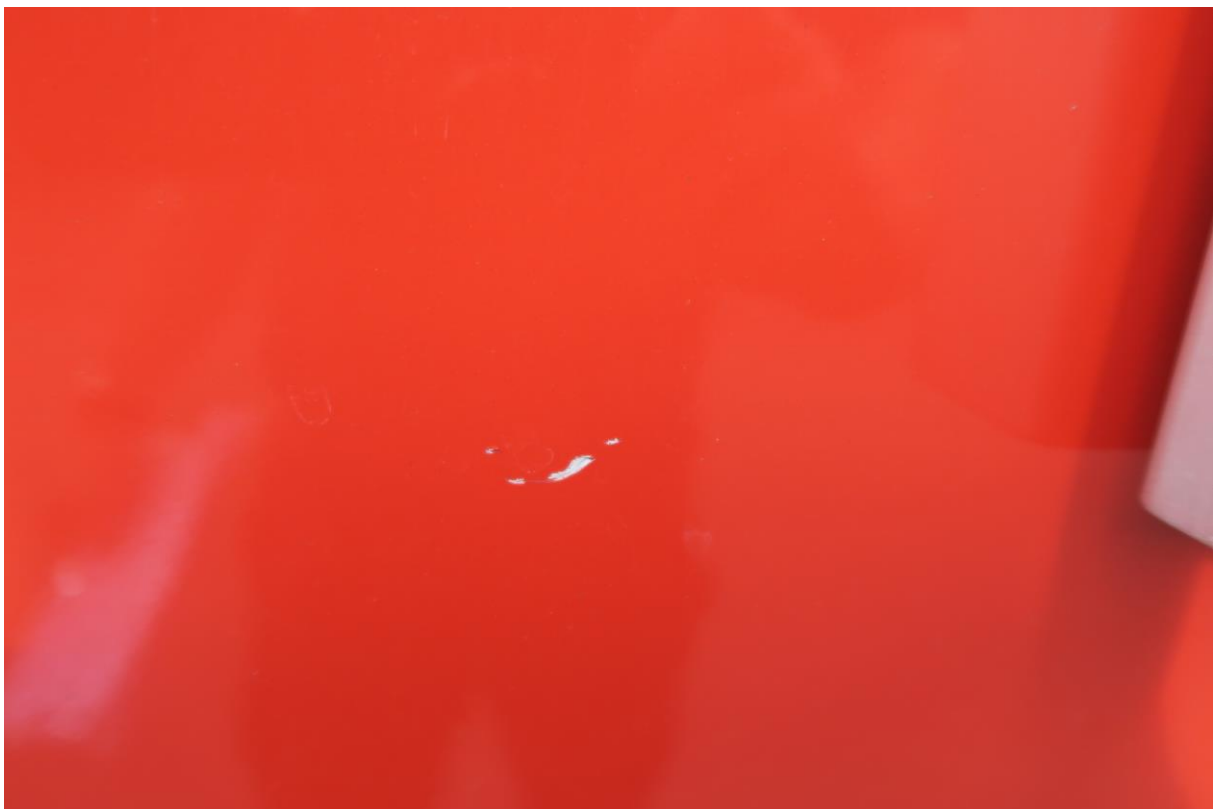
Foto 46: Lackschaden Heckwand

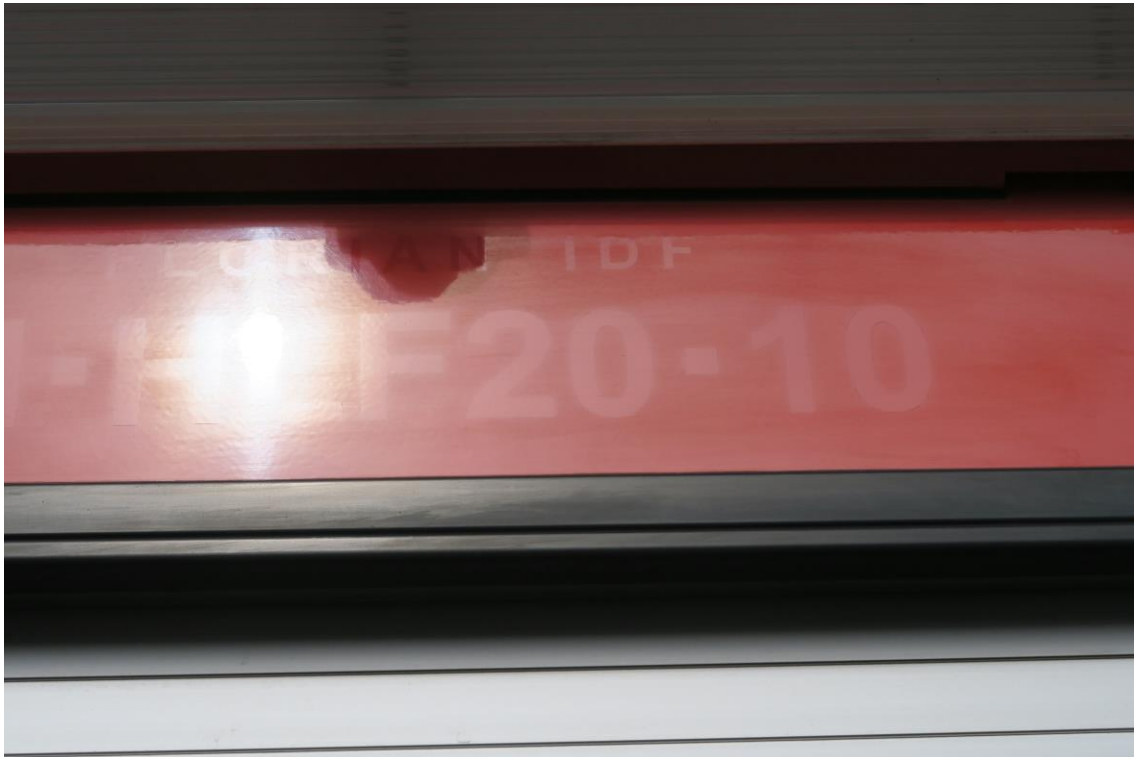
Foto 47: Hologramme durch vorige Beklebung

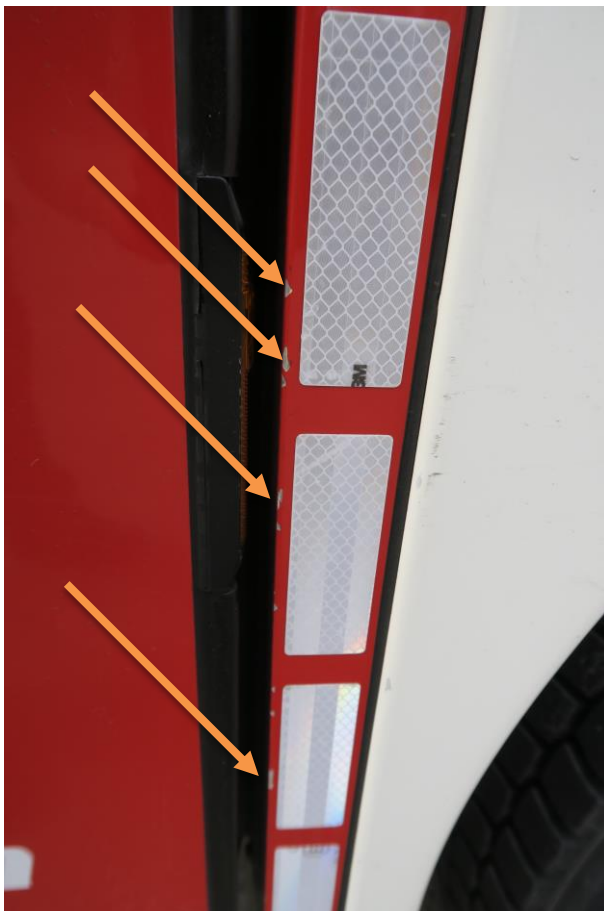
Foto 48: Lackschäden Geräteraufbau

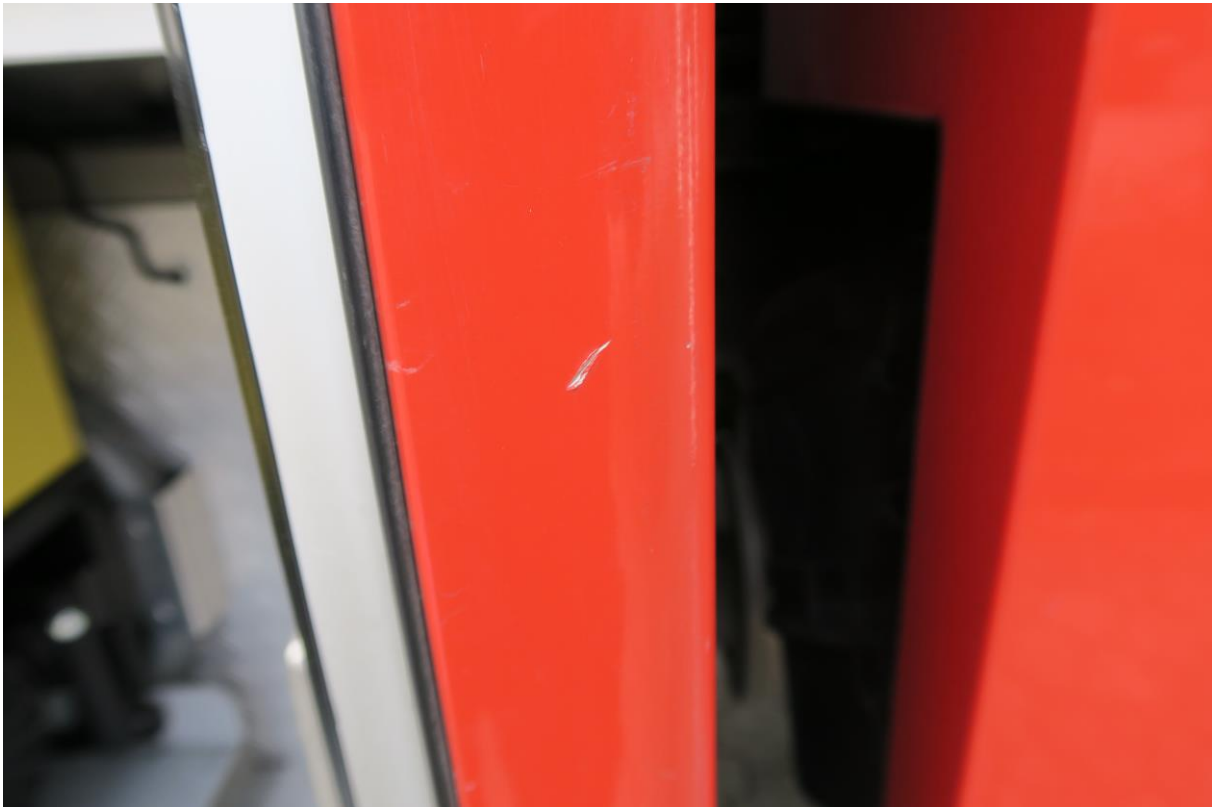
Foto 49: Kratzer Geräteraumaufbau

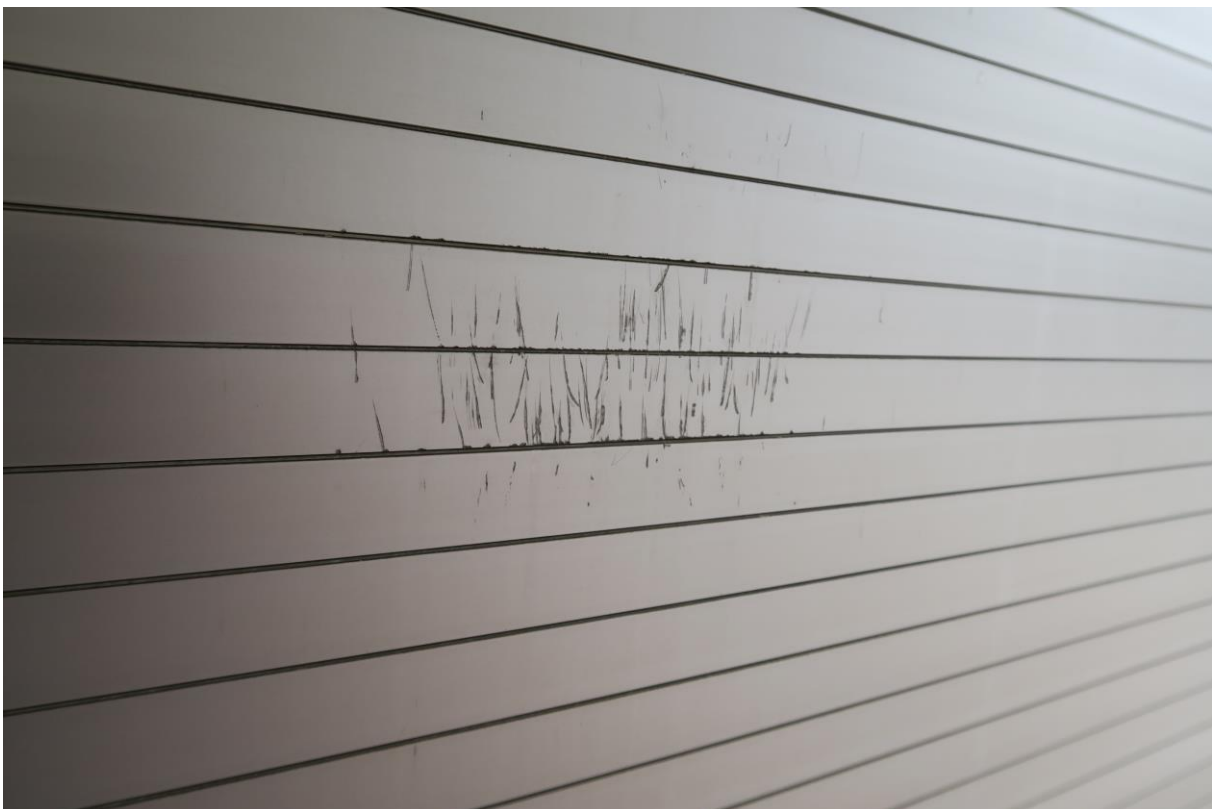
Foto 50: Lamellenverschluss G1 verkratzt
