Gutachten zur Wertermittlung

Hersteller:	MAN
Typ:	TGL 10.220 4X2 BL
Fahrzeugart/Aufbau:	SO.KFZ Feuerwehr / MLF
Aufbauhersteller:	ZFT Ziegler Feuerwehrgerätetechnik
Aufbaunummer:	0115/27-15
amtl. Kennzeichen:	NRW 8-143
Fahrzeugidentnummer:	WMAN15ZZ6GY334226
Erstzulassungsdatum:	07.01.2016
Leistung [kW]:	162
Hubraum [cm³]:	4580
Antriebsart:	Diesel
Getriebe:	Schaltgetriebe (automatisiert)
nächste HU/SP/UVV	01/2026 / 01/2027
Anzahl Achsen / davon angetrieben:	2/1
abgelesener Kilometerstand:	14982
Hersteller Feuerlöschkreiselpumpe:	Ziegler FPN 10-2000
Betriebsstunden	57,1 (Feuerlöschkreiselpumpe)
Emissionsklasse	2005/55*2008/74G (Euro V)
Leermasse / zul. Gesamtmasse [kg]:	6240 / 10000
Sitzplätze	6
Türen	4
Farbe	RAL 3000 Feuerrot
Maße aus Zulassungsbescheinigung L/B/H [mm]	6490 / 2300 / 3050

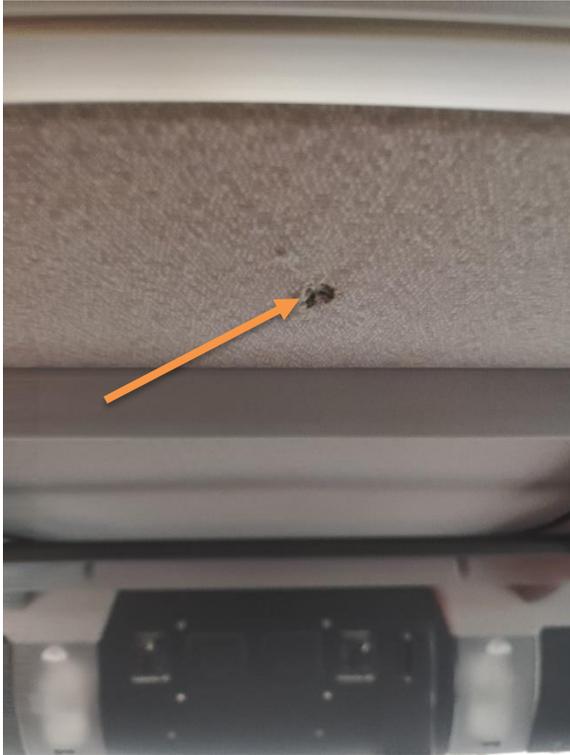
Foto 27: Bohrlöcher Kabinenhimmel durch vorige Installation

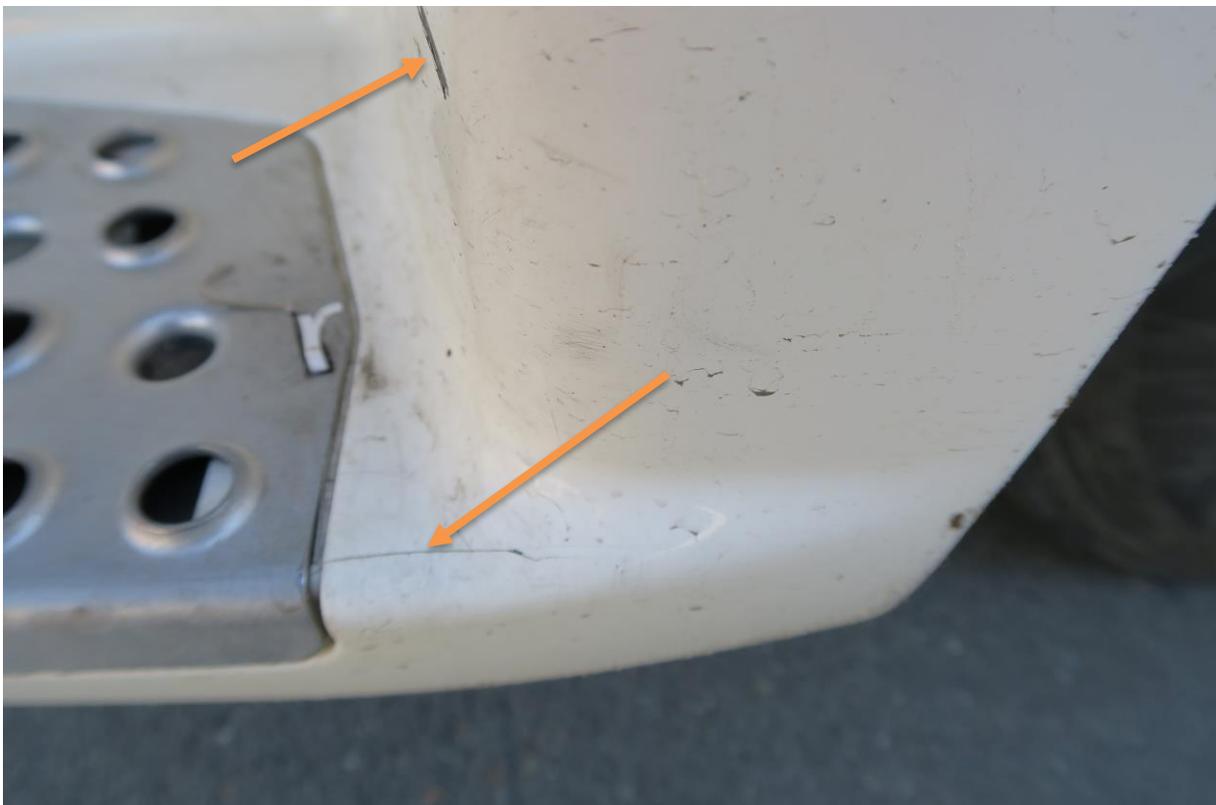
Foto 28: Einstieg Fahrerhaus verkratzt

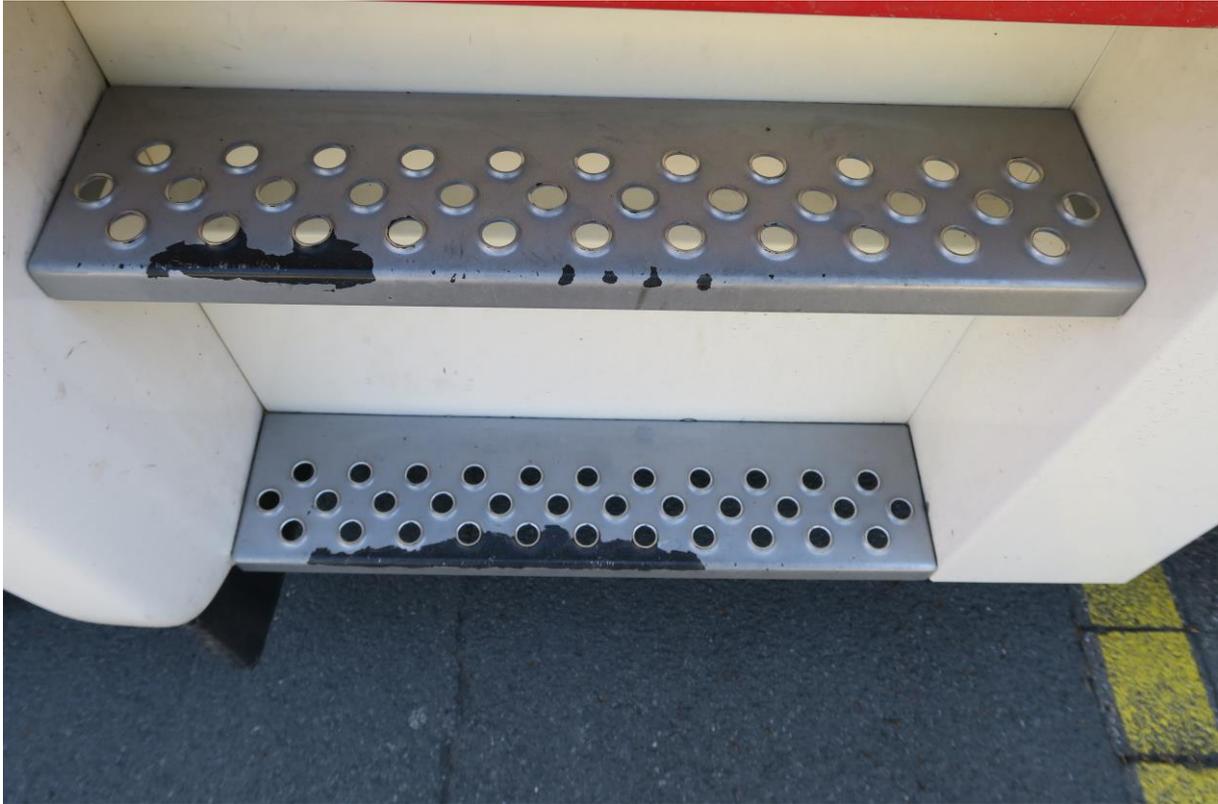
Foto 29: Lackbeschädigungen Mannschaftsraumeinstiege

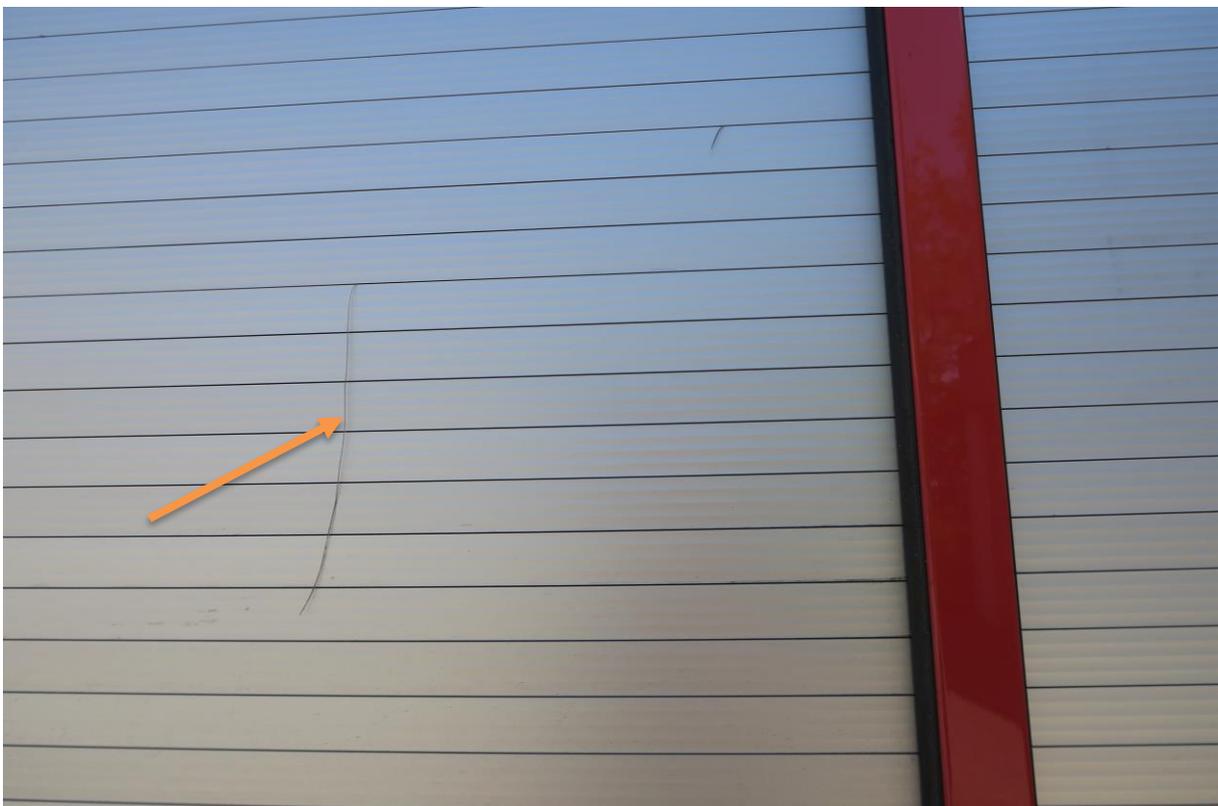
Foto 30: Dichtungen Lamellenverschluss lösen sich

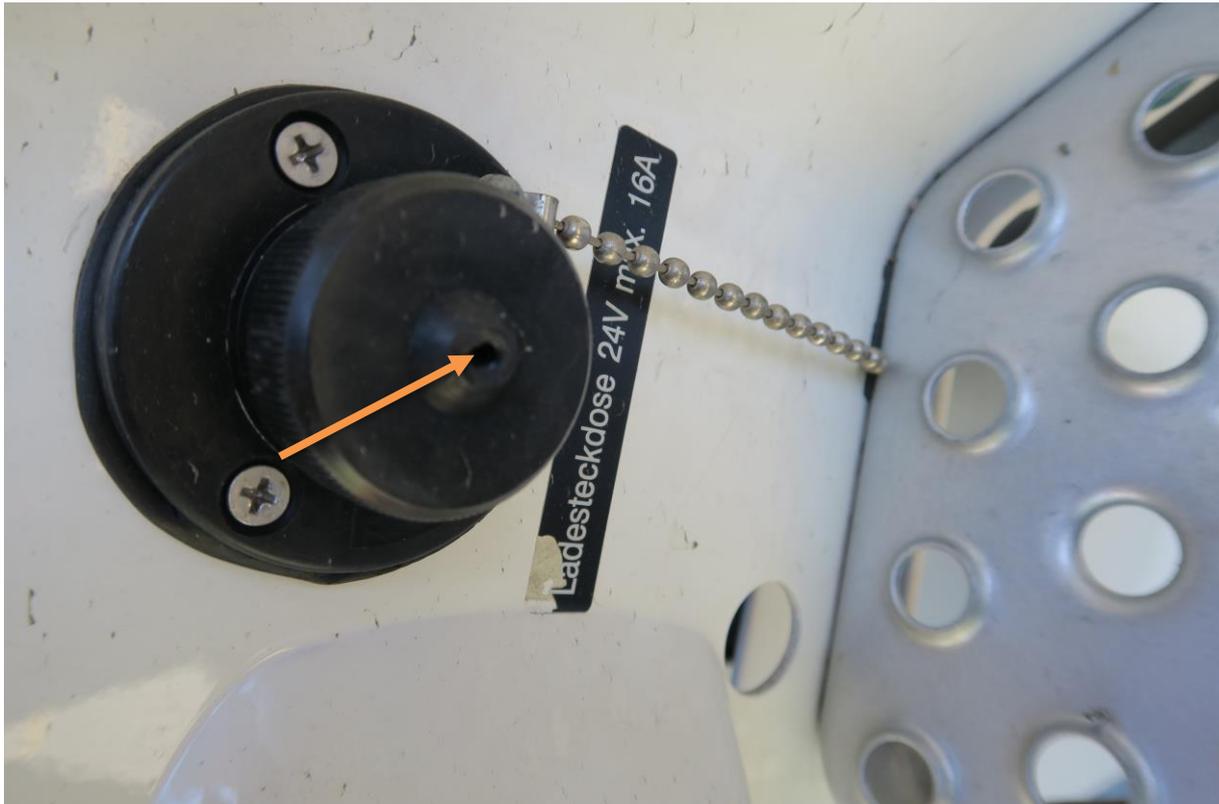
Foto 31: Verschlussdeckel Ladesteckdose beschädigt

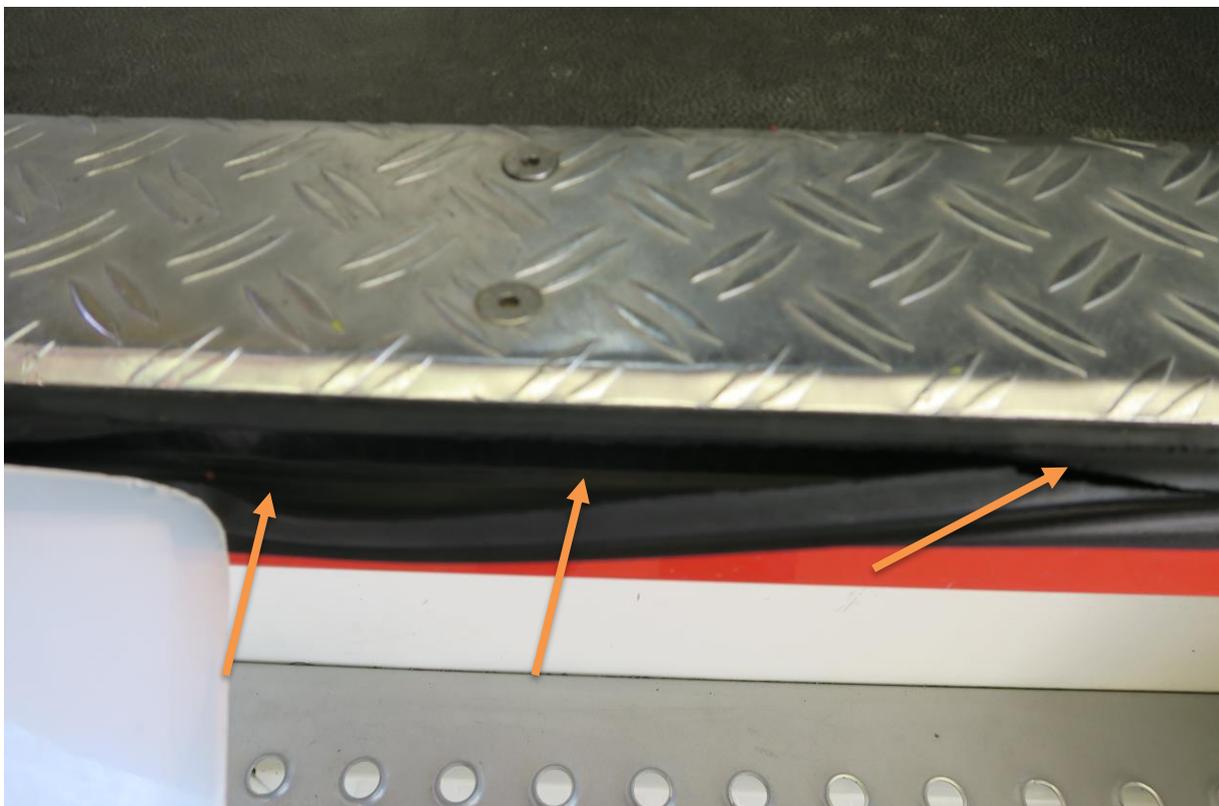
Foto 32: Türdichtung MR links beschädigt

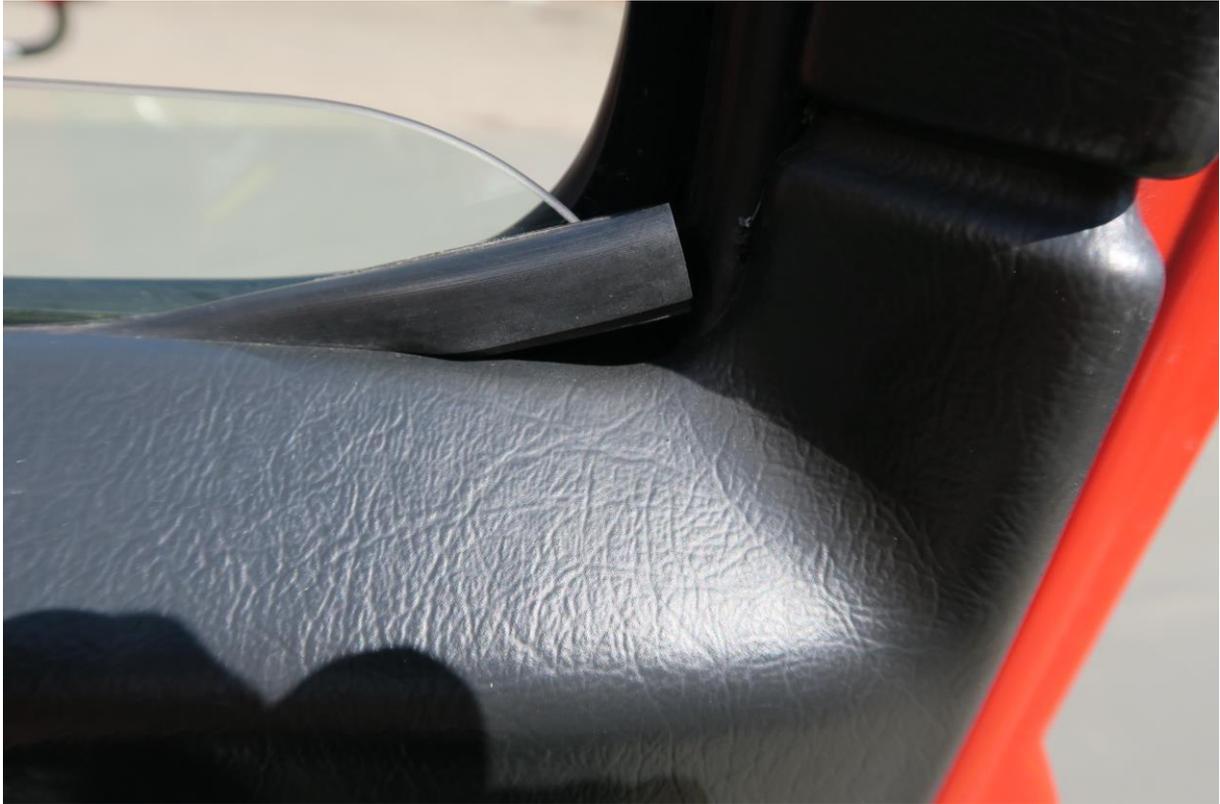
Foto 33: Fensterdichtung MR-Tür rechts löst sich

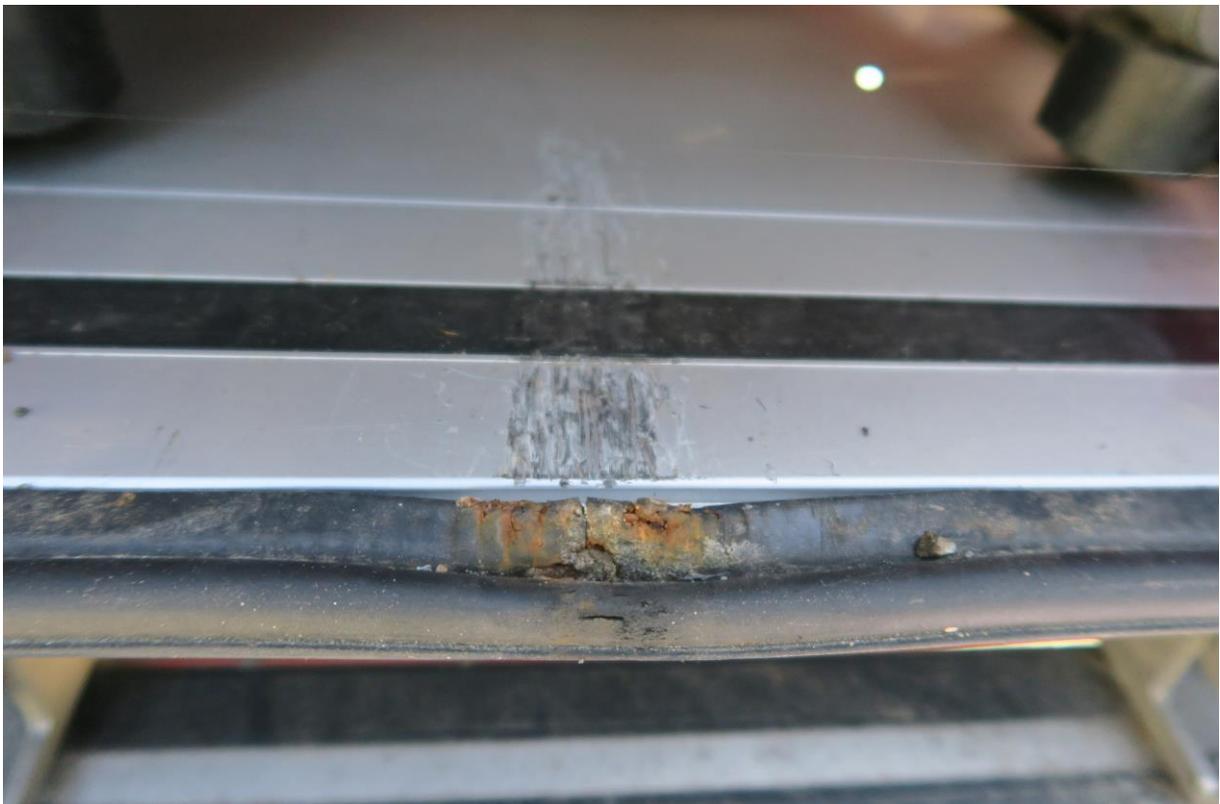
Foto 34: Kratzer G3 und beschädigte Dichtung

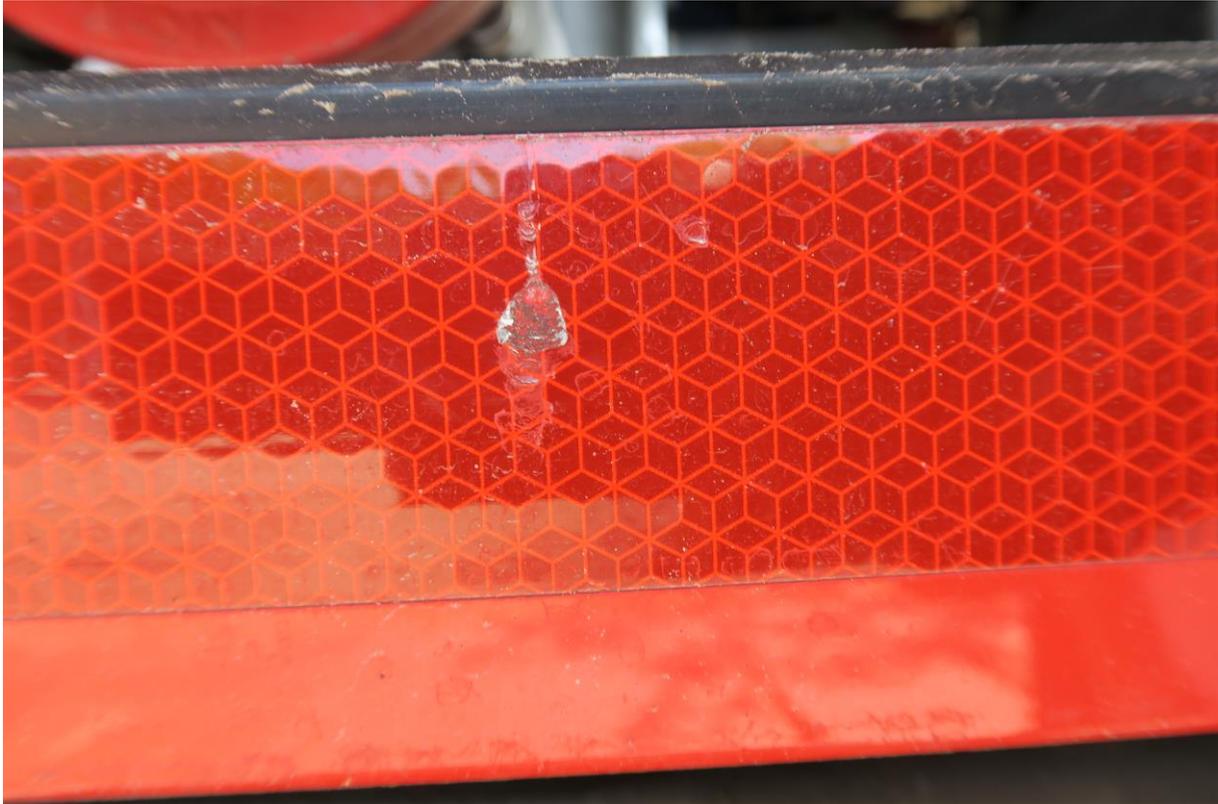
Foto 35: Delle GR und beschädigte Konturmarkierung

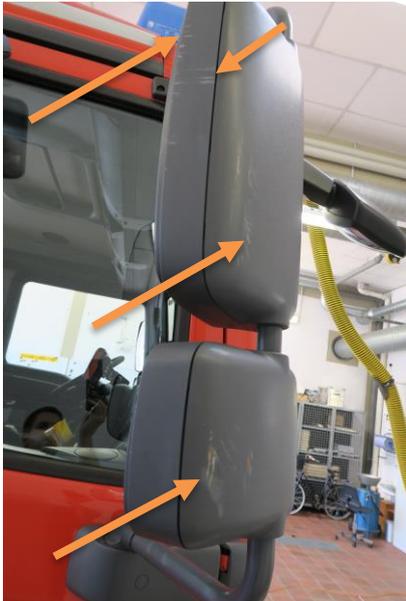
Foto 36: Kratzer Spiegelgehäuse
