## Gutachten zur Wertermittlung

Hersteller:	MAN
Typ:	TGL 10.220 4X2 BL
Fahrzeugart/Aufbau:	SO.KFZ Feuerwehr / MLF
Aufbauhersteller:	ZFT Ziegler Feuerwehrgerätetechnik
Aufbaunummer:	0115/28-15
amtl. Kennzeichen:	NRW 8-144
Fahrzeugidentnummer:	WMAN15ZZ7GY334249
Erstzulassungsdatum:	07.01.2016
Leistung [kW]:	162
Hubraum [cm <sup>3</sup> ]:	4580
Antriebsart:	Diesel
Getriebe:	Schaltgetriebe (automatisiert)
nächste HU/SP/UUV	01/2026 / 01/2027
Anzahl Achsen / davon angetrieben:	2/1
abgelesener Kilometerstand:	16757
Hersteller Feuerlöschkreiselpumpe:	Ziegler FPN 10-2000
Betriebsstunden	73,4 (Feuerlöschkreiselpumpe)
Emissionsklasse	2005/55*2008/74G (Euro V)
Leermasse / zul. Gesamtmasse [kg]:	6240 / 10000
Sitzplätze	6
Türen	4
Farbe	RAL 3000 Feuerrot
Maße aus Zulassungsbescheinigung L/B/H [mm]	6490 / 2300 / 3050

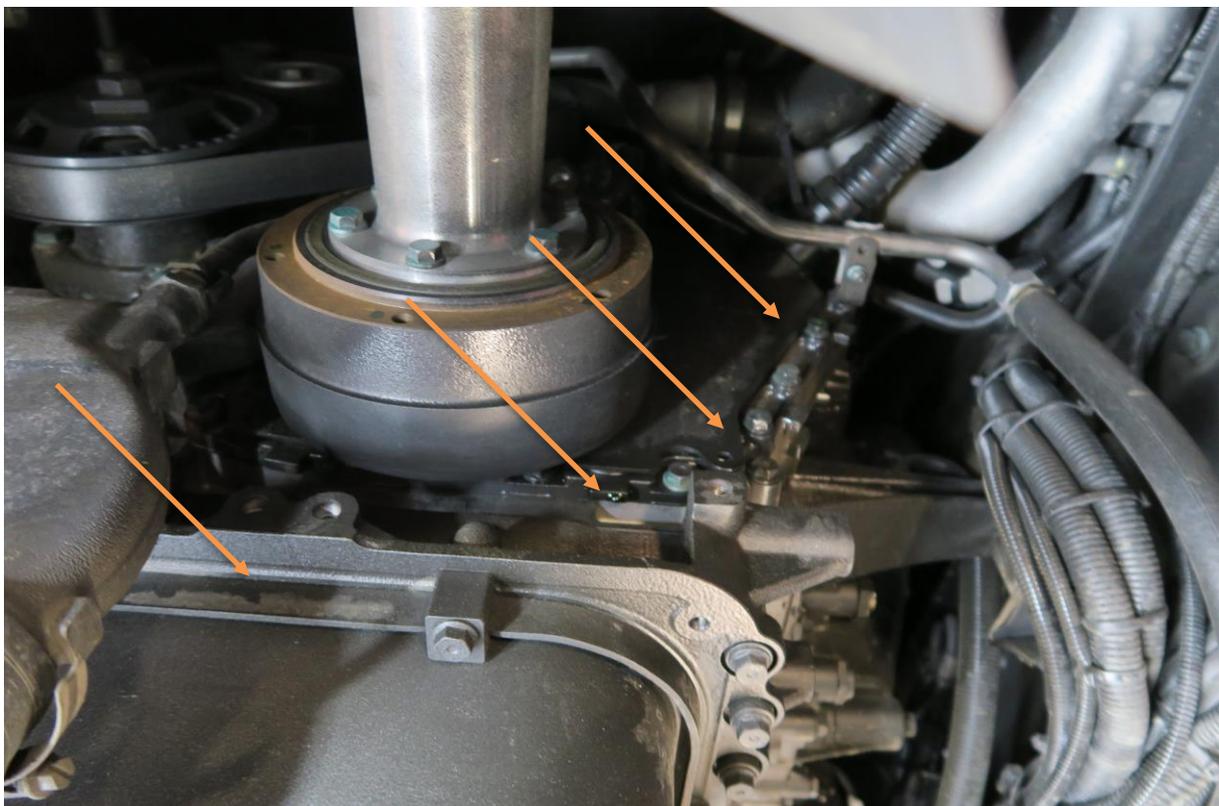
- Reifen haben die Einsatzdauer im Feuerwehrdienst (10 Jahre) überschritten. An der Vorderachse ist darüber hinaus keine Bereifung für winterliche Verhältnisse montiert (3PMSF)
- Brennkammer der motorunabhängigen Zusatzheizung überaltert (10 Jahre)
- Hydraulikschläuche überaltert (10 Jahre)
- Bohrlöcher Kabinenhimmel durch vorige Installation
- Motor stirnseitig ölfleucht, leichter Ölverlust
- Delle Fahrertür

Foto 28: Motor stirnseitig ölfleucht, leicht undicht

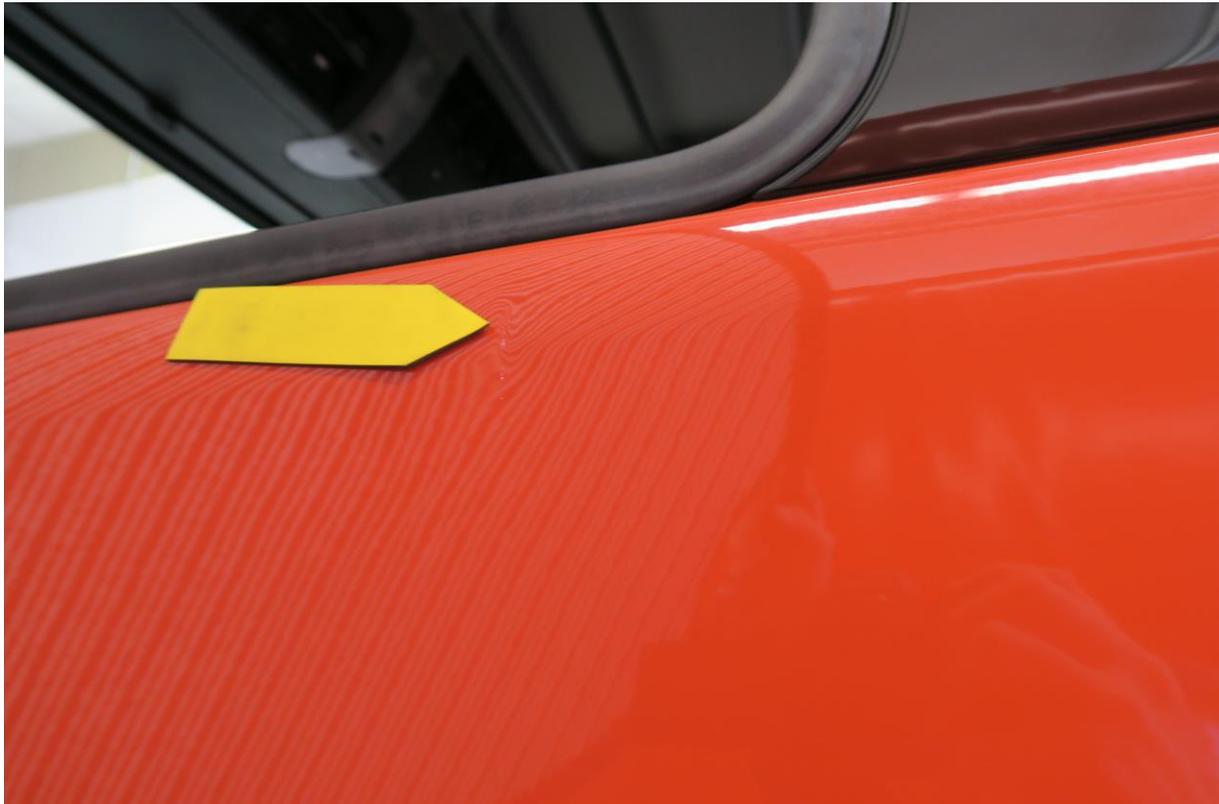
Foto 29: Delle Fahrtür

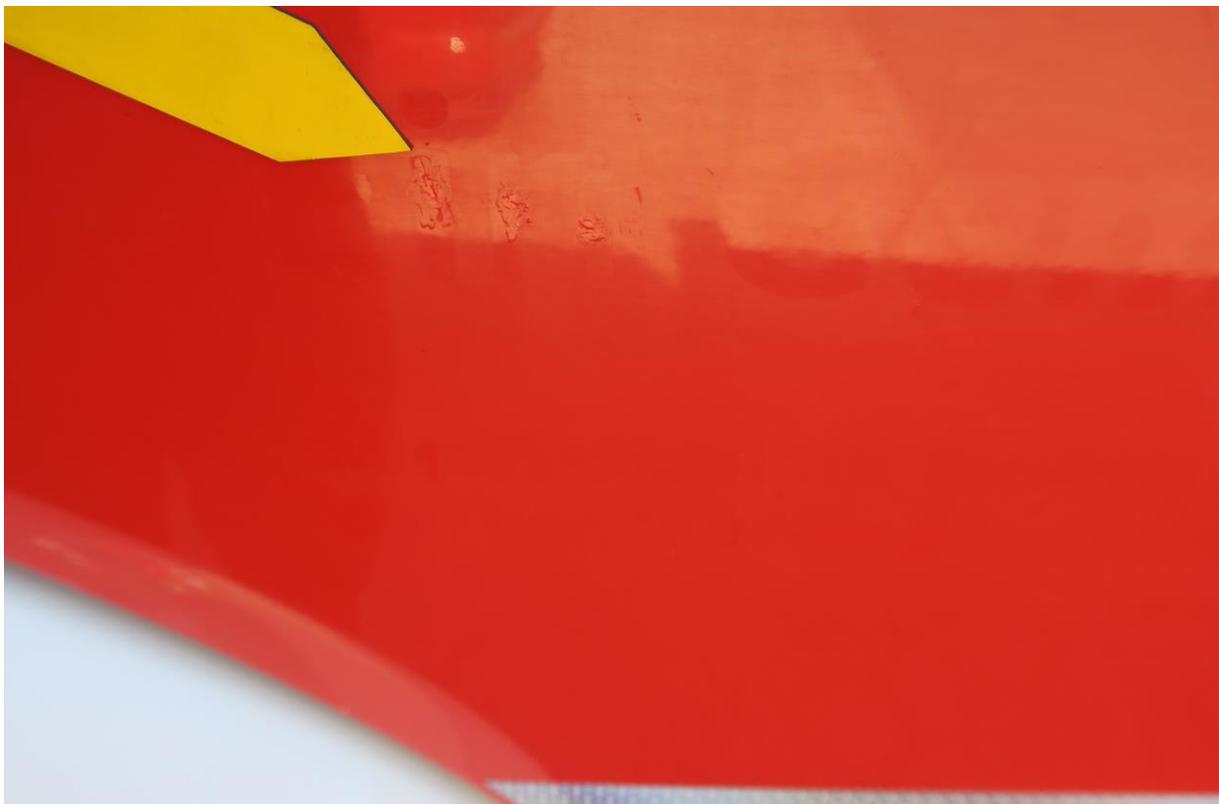
Foto 30: Nachlackierungen Mannschaftsraumtür

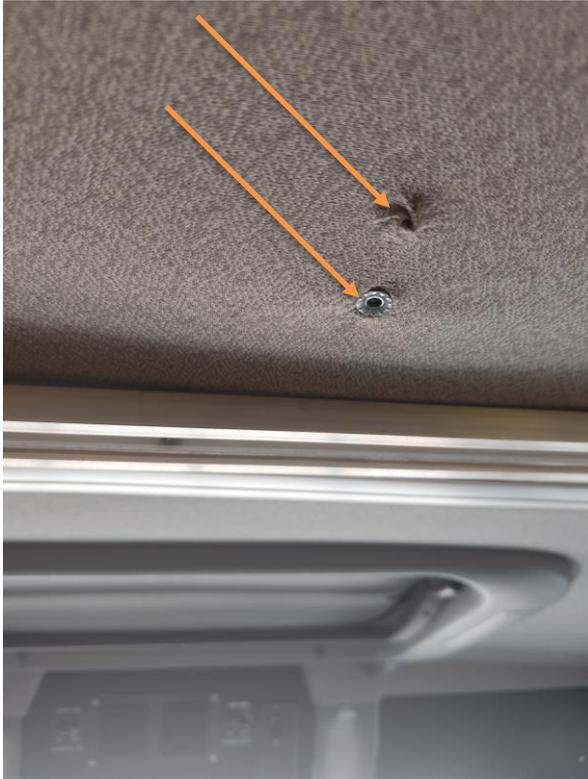
Foto 31: Bohrlöcher Kabinenhimmel durch vorige Installation

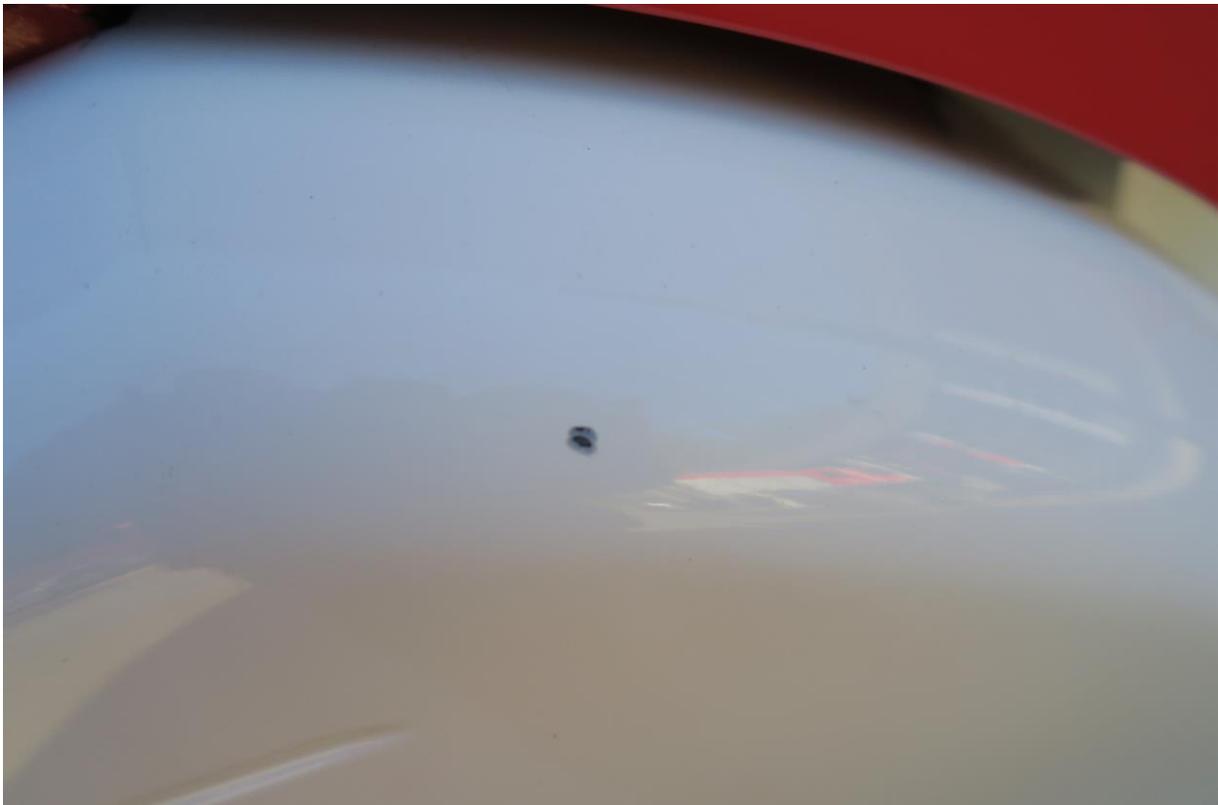
- Korrosion an den Verschraubungen am Unterfahrschutz (unterwandert)
- Einstiege zum Fahrerhaus und Mannschaftsraum verkratzt
- Lackschäden Kotflügel vorne links
- Geräteraum 3 durch Entnahme des Lüfters stark verkratzt sowie Dichtung beschädigt
- Geräteraum Heck Delle mit leichter Beschädigung der Konturmarkierung
- Spiegelgehäuse rechts + links leicht verkratzt
- Abdeckung Haltegriff Mannschaftsraum links fehlt

Foto 32: Lackschaden Kotflügel vorne links

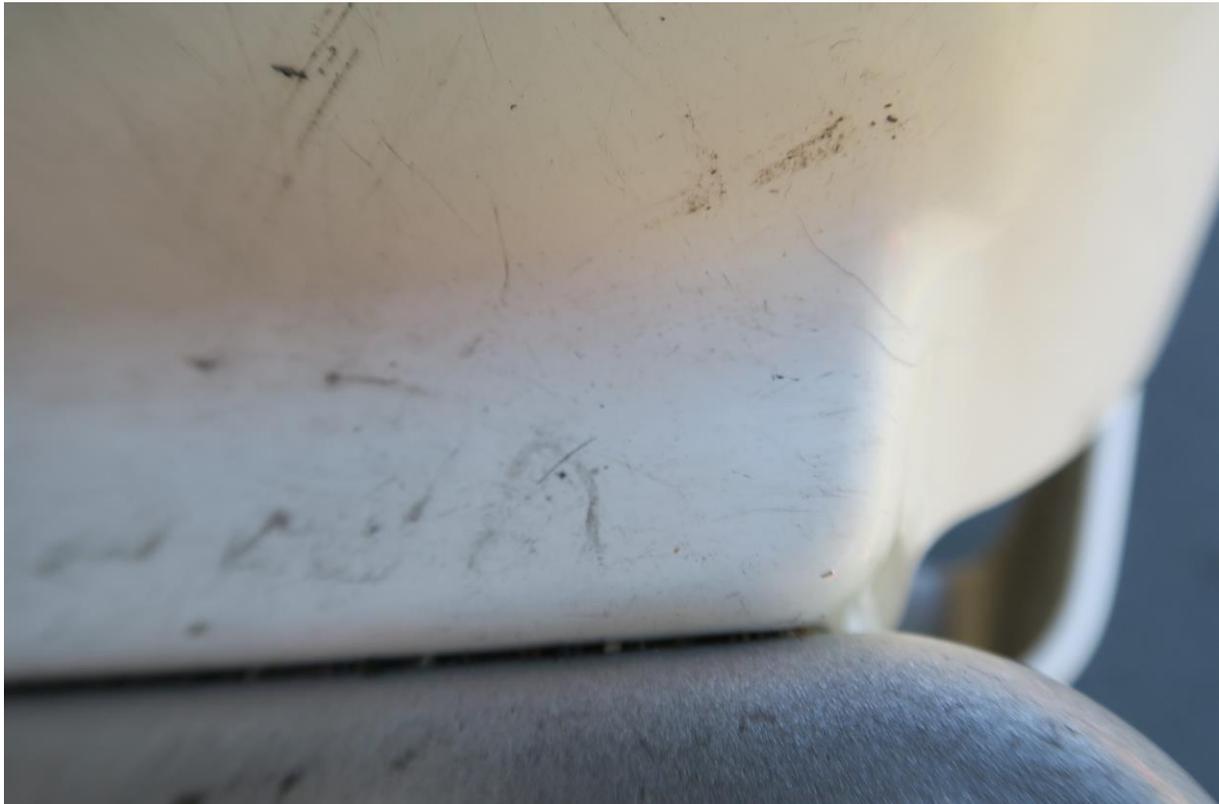
Foto 33: verkratzte Einstiege

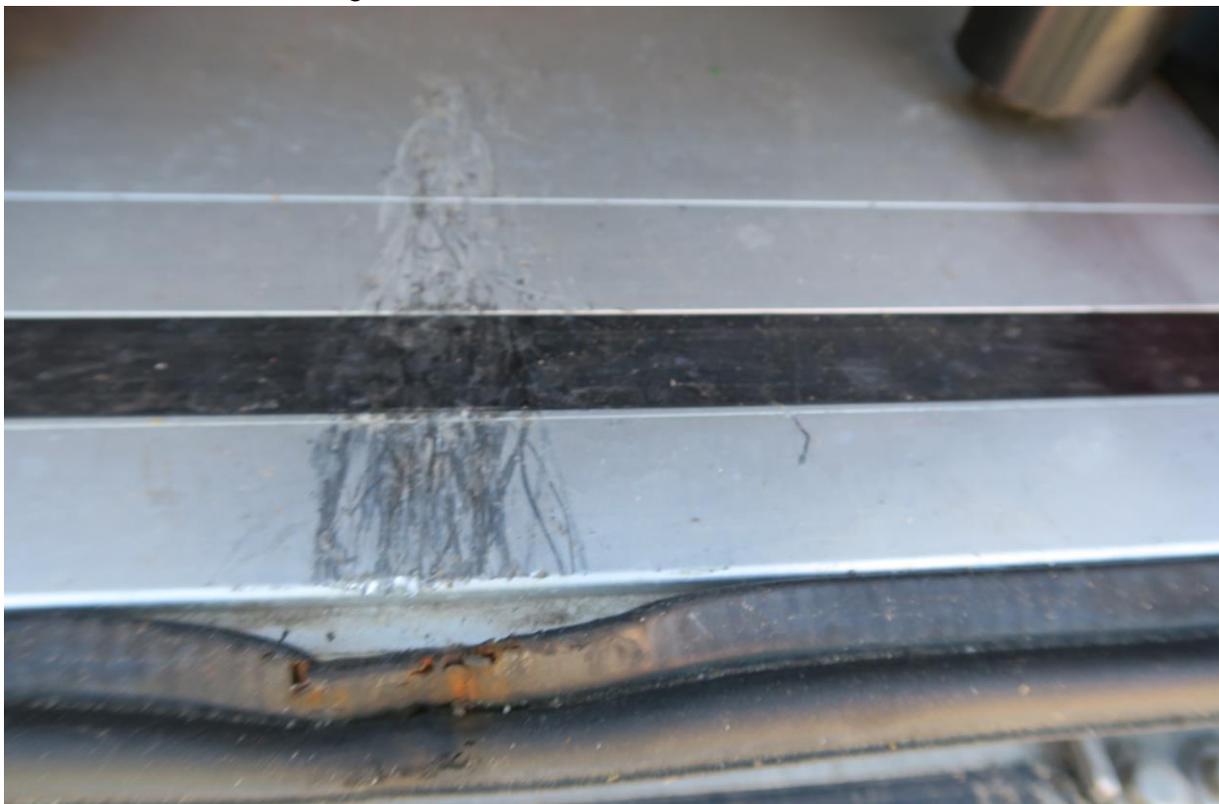
Foto 34: Beschädigung Geräteraum 3

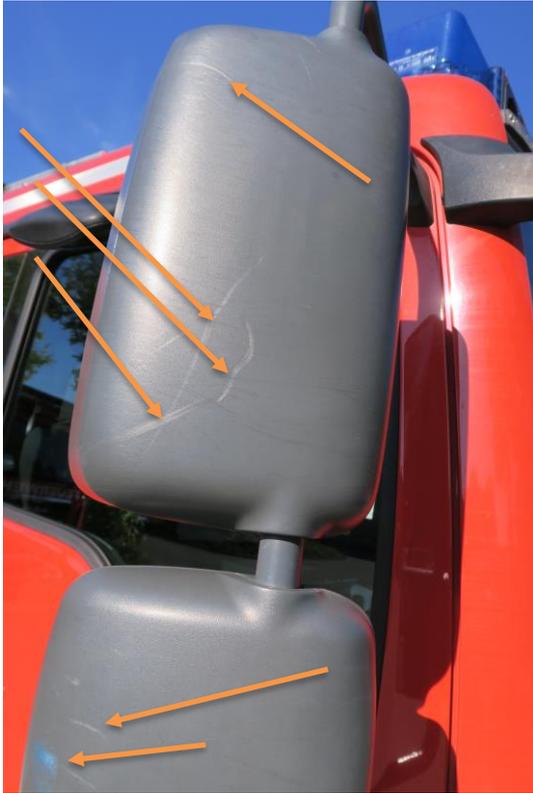
Foto 35: Kratzer Spiegelgehäuse

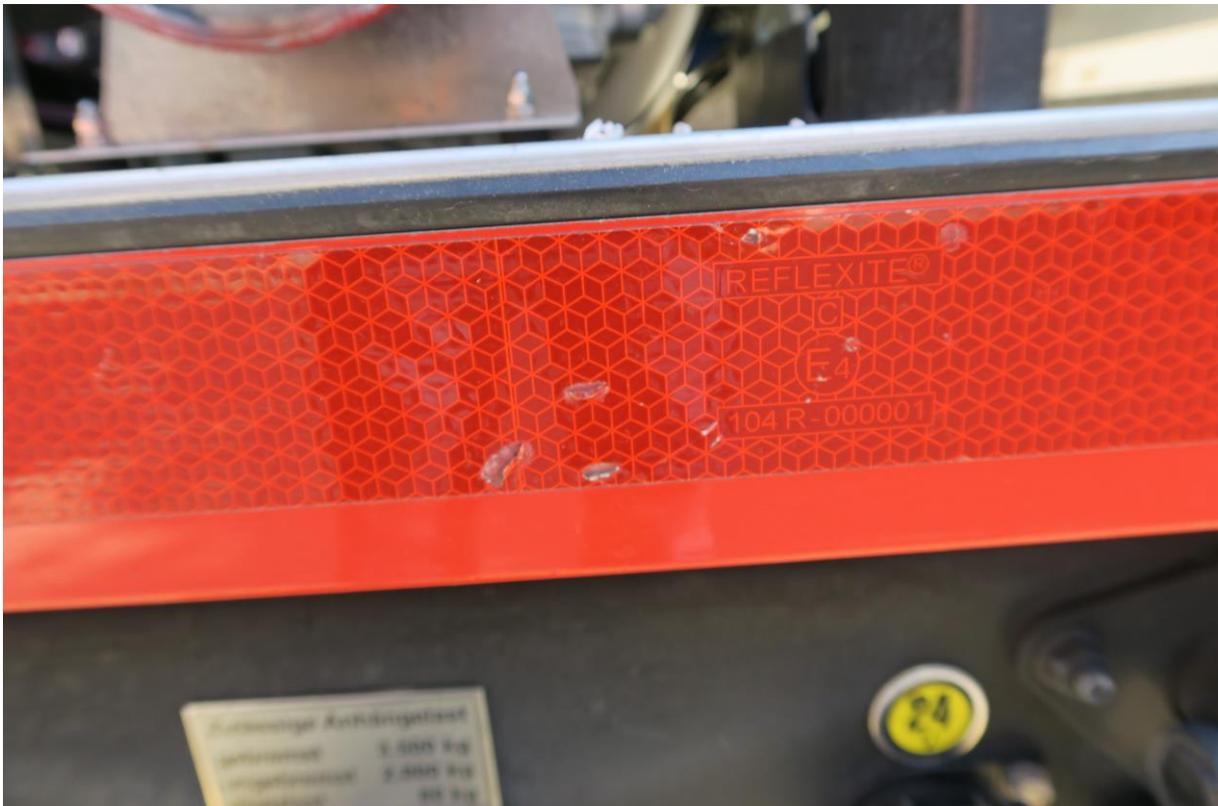
Foto 36: beschädigte Konturmarkierung hinten

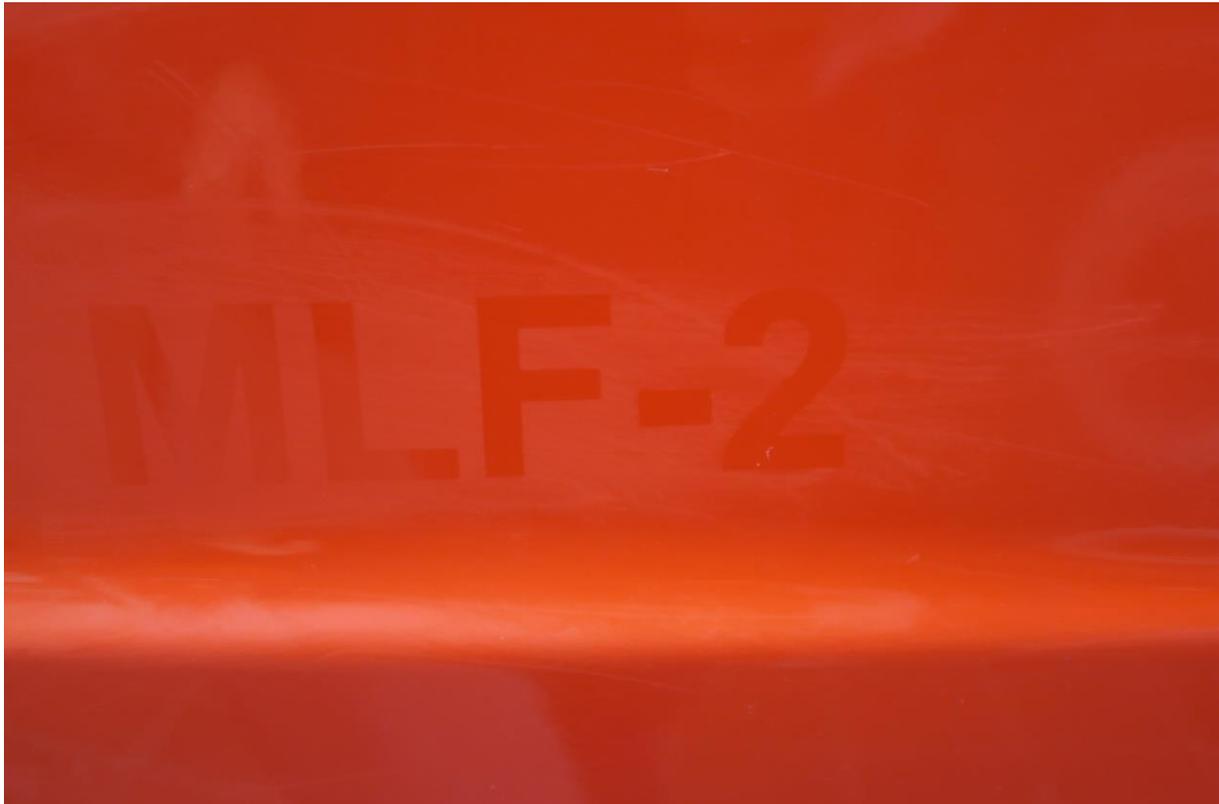
- kleinere Lackbeschädigungen sowie Kratzer außen am Fahrzeug, am Aufbau sowie im Innenraum
- Rückstände von voriger Beklebung (tlw. mit Nachlackierungen)
- Stoßfänger vorne leicht verkratzt bzw. kleinere Steinschläge

Foto 37: Rückstände (Hologramm) vorige Beklebung
