# **Schwachpunkt Nagelplatten-Dachkonstruktion**

OBR Dipl.-Ing. Jan Helm

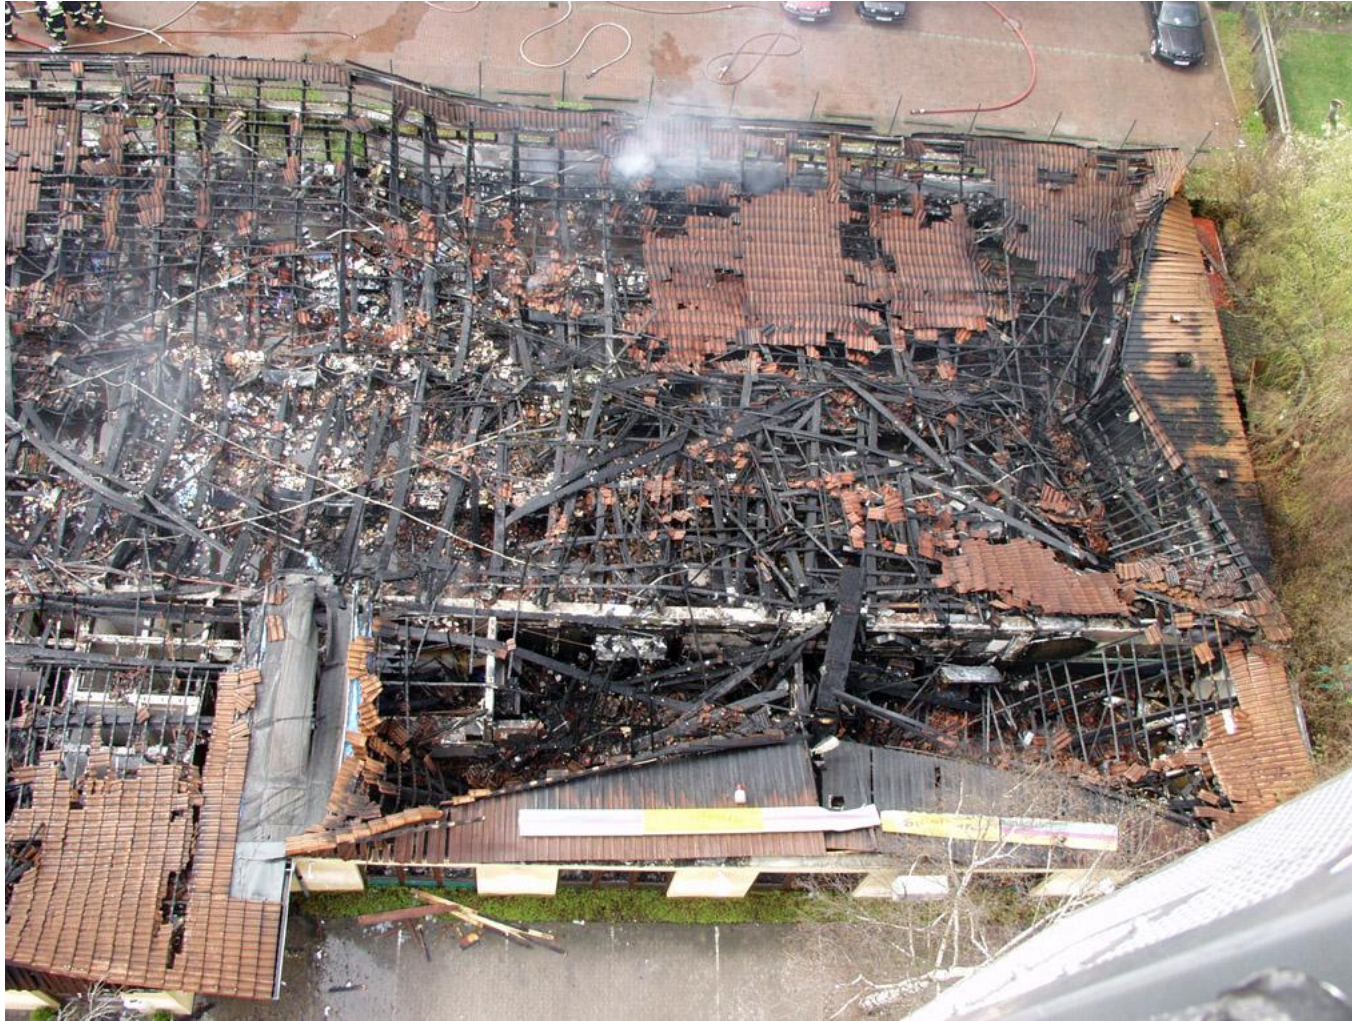
# Nachher: Einsturz (Hannover, Lidl)

Samstag,  
09.04.2005

11:36  
Notruf Lidl

11:41  
Eintreffen FW  
Markt geräumt

11:48  
Vollbrand

ca. 11:53  
Einsturz

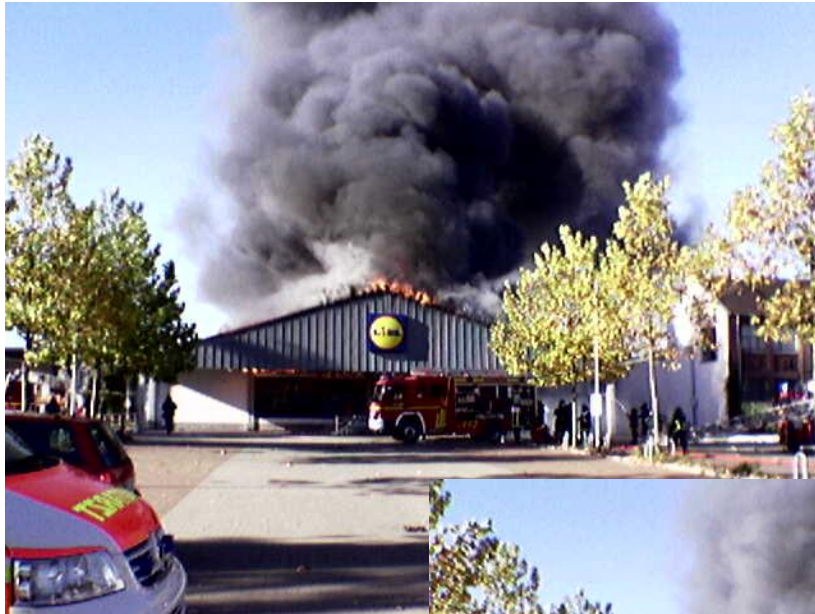
# Nachher: Einsturz (Krefeld, Lidl)

Sonntag, 30.10.2005

13:44 Notruf

13:49 Eintreffen FW,  
Brand in der  
Warenannahme

13:55 freie Sicht im  
Verkaufsraum,  
2 C-Rohre im  
Innenangriff

14:01 Einsturz,  
HLF beschädigt

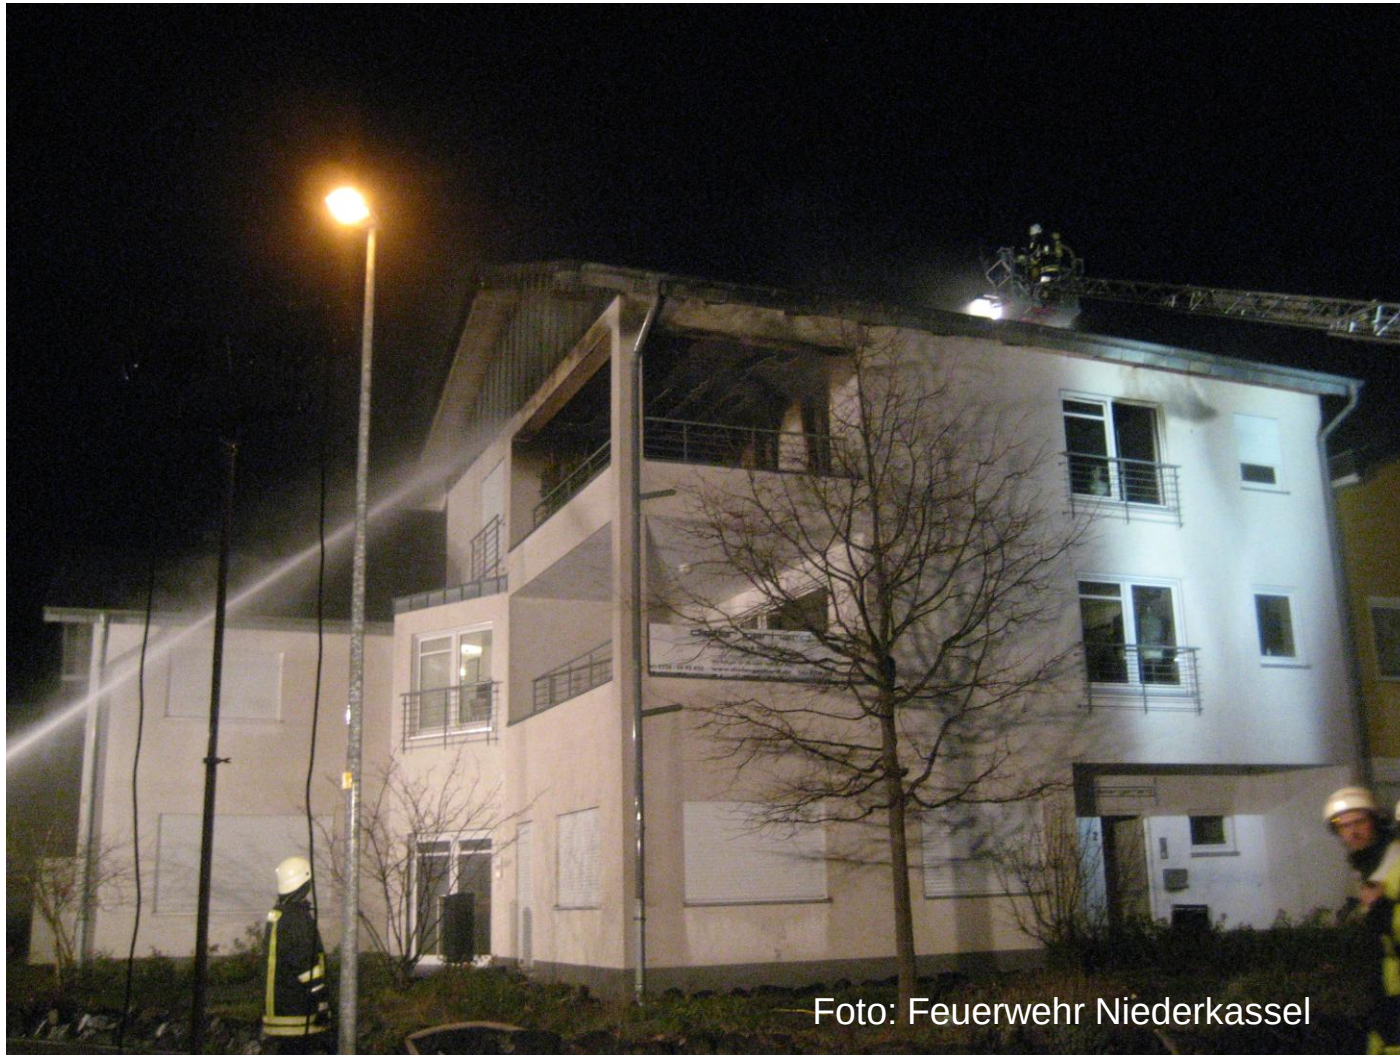
# Privates Wohnhaus, massiv gebaut

Niederkassel,  
27.01.2007

Zimmerbrand  
2. OG

Brennt  
Waschmaschine

Rasante  
Brandausbreitung  
im Dach

Teileinsturz  
einzelner Träger

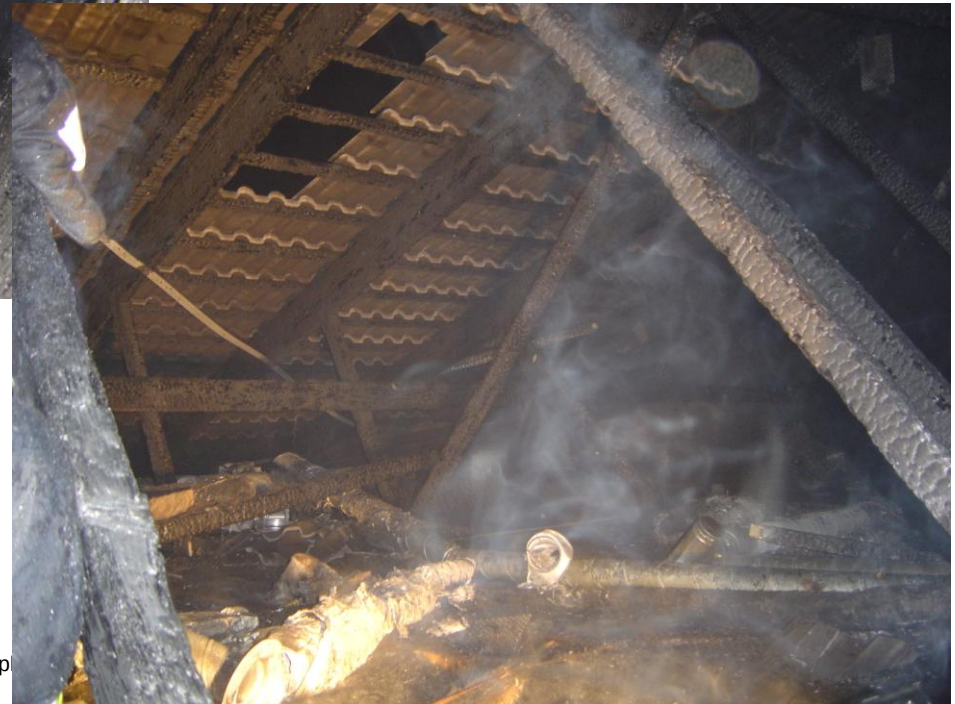
# Nagelplatten-Dachkonstruktion

FW durch Zufall frühzeitig auf  
Dachkonstruktion hingewiesen

Dachlatten durch DL nicht  
beschädigt

Massiver Außenangriff

Innenangriff aus sicherer  
Deckung heraus
