## Gutachten zur Wertermittlung

Hersteller:	MAN
Typ:	TGL 10.220 4X2 BL
Fahrzeugart/Aufbau:	SO.KFZ Feuerwehr / MLF
Aufbauhersteller:	ZFT Ziegler Feuerwehrgerätetechnik
Aufbaunummer:	0115/28-15
amtl. Kennzeichen:	NRW 8-144
Fahrzeugidentnummer:	WMAN15ZZ7GY334249
Erstzulassungsdatum:	07.01.2016
Leistung [kW]:	162
Hubraum [cm <sup>3</sup> ]:	4580
Antriebsart:	Diesel
Getriebe:	Schaltgetriebe (automatisiert)
nächste HU/SP/UUV	01/2026 / 01/2027
Anzahl Achsen / davon angetrieben:	2/1
abgelesener Kilometerstand:	16757
Hersteller Feuerlöschkreiselpumpe:	Ziegler FPN 10-2000
Betriebsstunden	73,4 (Feuerlöschkreiselpumpe)
Emissionsklasse	2005/55*2008/74G (Euro V)
Leermasse / zul. Gesamtmasse [kg]:	6240 / 10000
Sitzplätze	6
Türen	4
Farbe	RAL 3000 Feuerrot
Maße aus Zulassungsbescheinigung L/B/H [mm]	6490 / 2300 / 3050

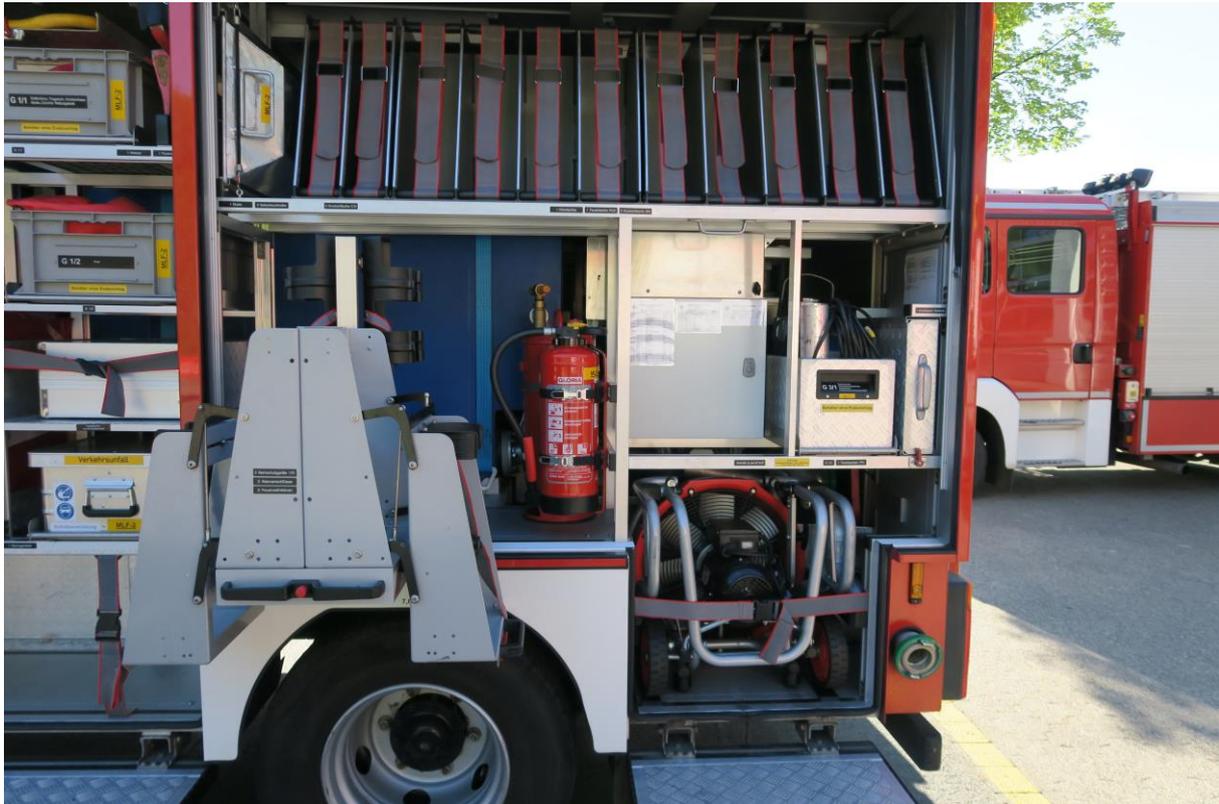
- Korrosion an den Verschraubungen am Unterfahrschutz (unterwandert)
- Einstiege zum Fahrerhaus und Mannschaftsraum verkratzt
- Lackschäden Kotflügel vorne links
- Geräteraum 3 durch Entnahme des Lüfters stark verkratzt sowie Dichtung beschädigt
- Geräteraum Heck Delle mit leichter Beschädigung der Konturmarkierung
- Spiegelgehäuse rechts + links leicht verkratzt
- Abdeckung Haltegriff Mannschaftsraum links fehlt

Foto 17: Ansicht Geräteraum 3

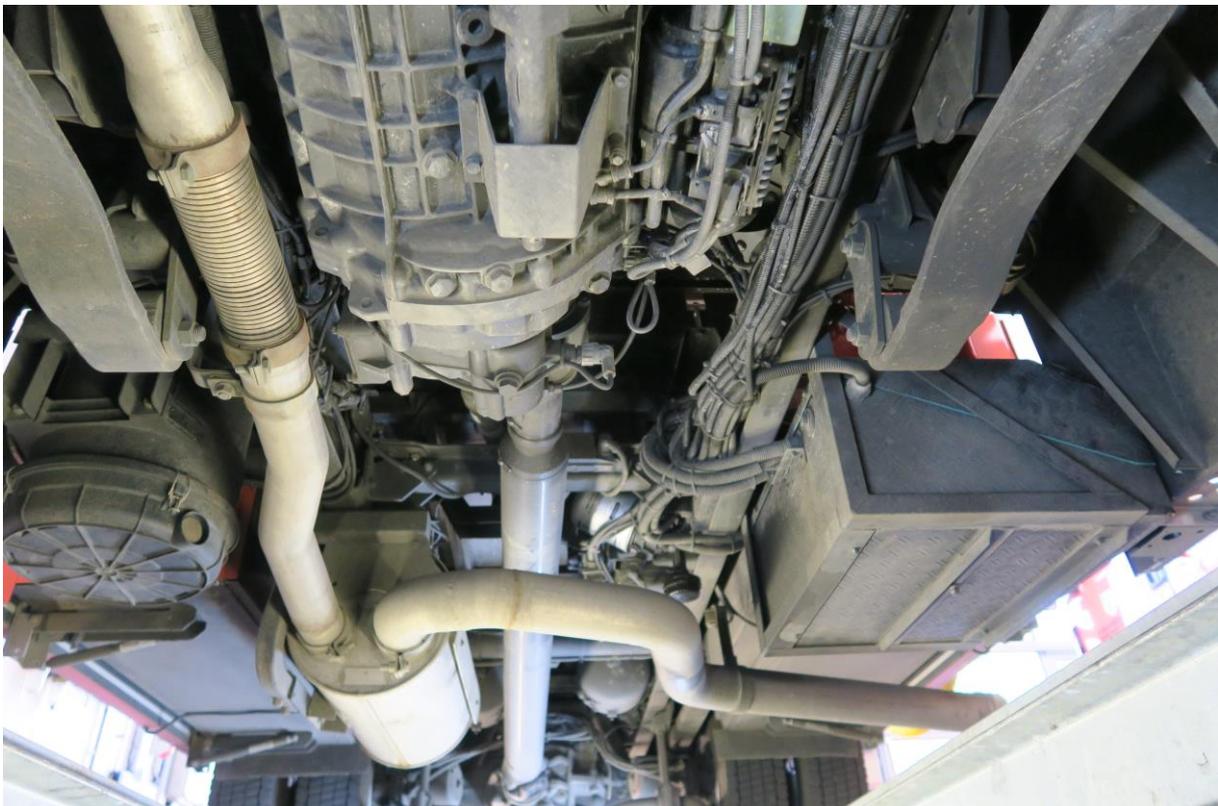
Foto 26: Ansicht Fahrzeugunterboden
